福島第一原子力発電所1号機 建屋カバー解体工事の進捗状況と建屋カバー屋根パネル取り外し後の オペレーティングフロア調査結果の報告

2016年1月28日
東京電力株式会社

【建屋カバー屋根パネル取り外し後のオペレーティングフロア調査結果の報告】

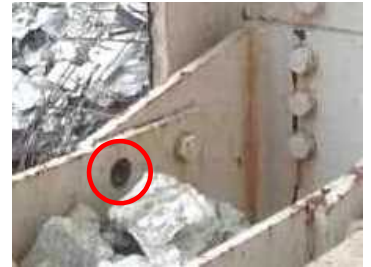
梁接合部ボルトなし

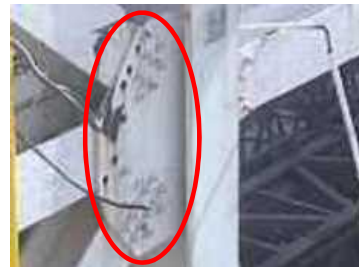
梁・ブレース接合部ボルトなし

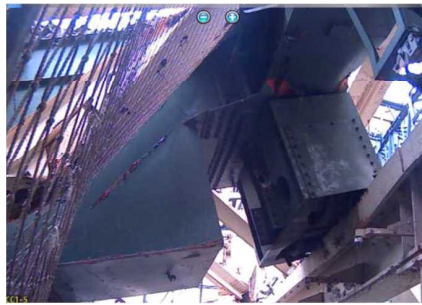
⑩ 天井クレーン北側ガーダ東側脚部

天井クレーン北側ガーダの変形

- 北側ガーダは、変形し、FHMトロリと接触している。⑨⑩⑪⑲
- 南側ガーダは、変形していないが、一部割れ等がある。⑬⑱①②③
- 北側-南側ガーダ接続部（サドル）の一部が変形している。⑰
- 天井クレーントロリは南北ガーダの変位(北側ガーダ変形)により傾いている。⑨⑬

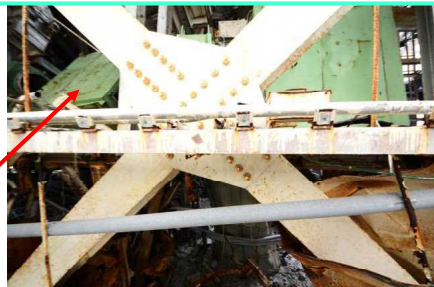
⑤南側空調機及び空調機架台

空調機の一部傾きを確認

- スキマサージタンクハッチ2箇所を含む計4箇所のハッチ蓋が外れている。⑫
- 南側空調機及び架台に傾きや損傷がある。④⑤⑥
