# 福島第一原子力発電所 1号機原子炉建屋カバー解体 750tクローラークレーン（2号機）ジブの不具合について(速報)

2016年1月28日  
東京電力株式会社

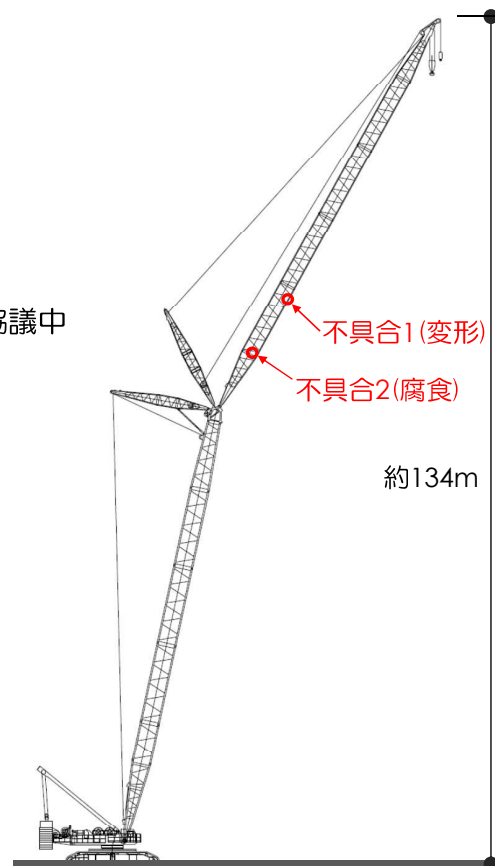
750tクローラークレーン立面図

1号機建屋カバー解体工事にて使用している750tクローラークレーン(2号機)の年次点検を12月初旬より実施しているが、点検中にジブの変形(凹み)と腐食が確認された

部分的な補修もしくは交換で対応できないか、クレーンメーカーと協議中
