地下貯水槽周辺における放射性物質濃度の上昇について

2016年4月28日
東京電力ホールディングス株式会社

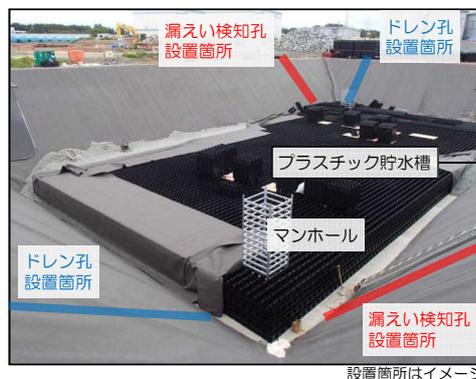
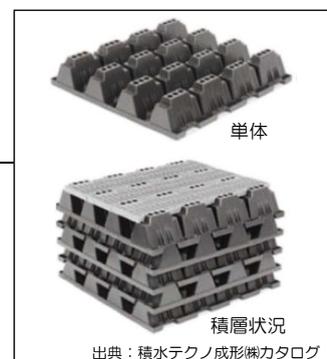
1-1 地下貯水槽の構造・特徴

- 貯水容量確保のため、架空送電線近傍等、鋼製貯水タンク設置困難なエリアに設置された地下式の貯水槽（全7槽）
- 構造：地盤を5~6m掘り下げ、周囲を遮水シート（高密度ポリエチレンシート×2重、ベントナイトシート）で覆い、内部にプラスチック貯水槽を配置
- 漏えい監視等のために、貯水槽の対角2箇所に漏えい検知孔とドレン孔をそれぞれ配置
- 2013年の漏えい事象を踏まえ、地下貯水槽周辺に周辺観測孔等を設置

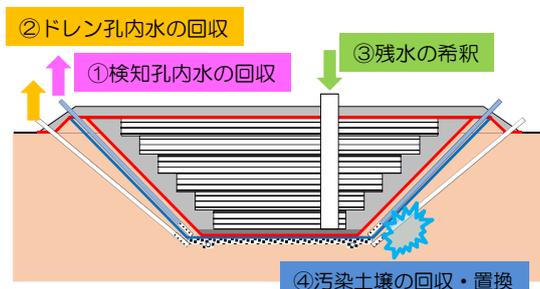
汚染拡大防止対策等のイメージ
地下貯水槽Ne1～3の水質・貯水量

- 地下貯水槽Ne1～3内のRO濃縮塩水は鋼製タンクへ移送 (2013.6 一旦完了)
- 汚染拡大防止のため検知孔・ドレン孔の孔内水を回収し、貯水槽内に移送 (継続中、現在の移送先はNe2貯水槽) ...①, ②
- 貯水槽内残水の濃度低減のために希釈水を注水・回収 (完了) ...③
- 漏えいに伴い周辺土壌の汚染が確認された範囲は、土壌回収のうえ改良土にて置換 (完了) ...④
- 貯水槽周辺に周辺観測孔・海側観測孔を設置し、地下水の水質等をモニタリング (継続中) ...⑤

貯水槽No等	2013.4	2014.4	2015.4	2016.4
Ne1		①北東部から回収 (約0.2m ³ /日以下) ②北東部から回収 (約0.2～4.5m ³ /日) ③約450m ³ 注入, 約400m ³ 移送 ④汚染土壌回収・置換 (約310m ³)		
Ne2		①北東部から回収 (約0.2m ³ /日以下) ②北東部から回収 (約4.5m ³ /日) ③約300m ³ 注入, 約350m ³ 移送 ④汚染土壌回収・置換 (約70m ³)		
Ne3		①南西部から回収 (約0.5m ³ /日以下) ③約400m ³ 注入, 約250m ³ 移送		
モニタリング		⑤検知孔・ドレン孔, 周辺観測孔他

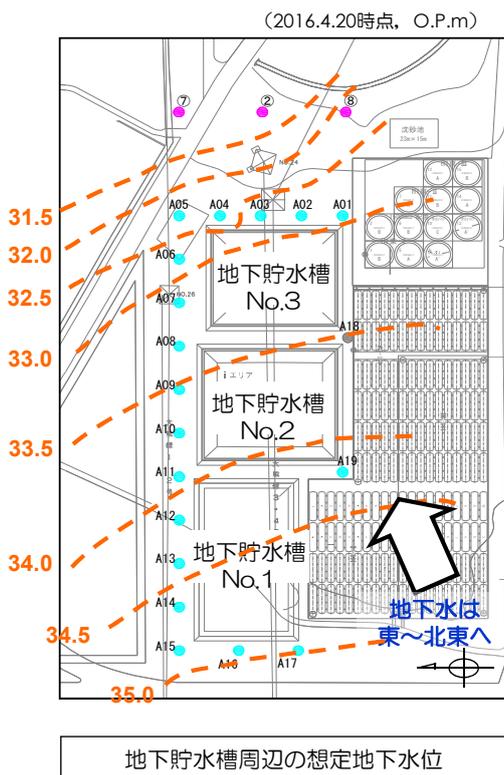
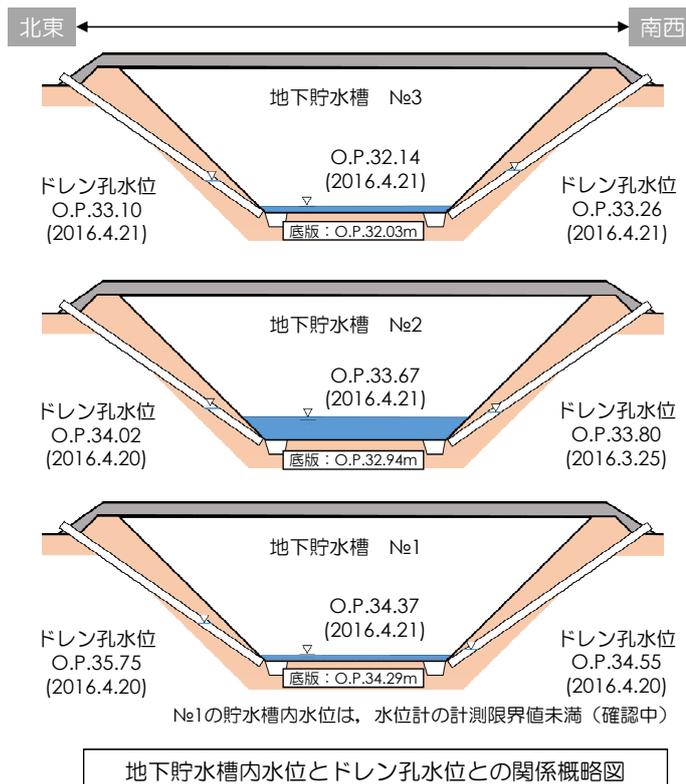
1-5 地下貯水槽周辺の地下水位・流向

- 貯水槽No.1~3周辺の地下水位は、O.P.32.5~35.0m程度、流れの方向は東~北東方向
