建屋内RO循環設備A系弁グランドからの漏えいについて

2017年1月26日

東京電力ホールディングス株式会社

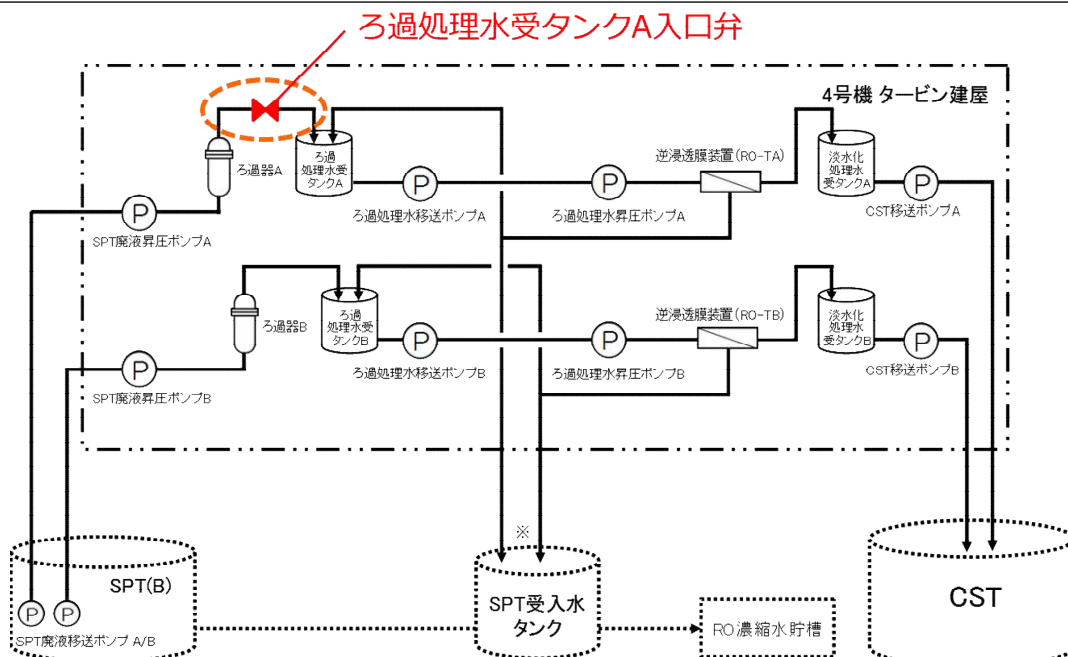
- 発生日時：2017年1月9日10時46分頃
- 発生場所：4号機タービン建屋2階 建屋内RO循環設備ろ過器(A)ユニット内
- 漏えい箇所：ろ過処理水受タンクA入口弁グランド部（2秒に1滴）
- 漏えい量：堰内に約6リットル（2m×3m×1mm）※サーベイ結果：バックグラウンドと同等

- ろ過器の開放点検に伴うアイソレとして、当該弁を2017年1月7日に、**全開から全閉に操作を実施**。
- 1月9日の巡視点検において、当該弁のグランド部から、2秒に1滴の漏えいがあることを確認。
- 弁グランドボルトの**増し締めにより、漏えいが止まった**。
- 当該弁は、新設弁であり、**工場出荷時に弁グランドボルトのトルク確認を実施**。
- 建屋内RO循環設備の運転開始後、今回のアイソレに伴い、**初めて当該弁の開閉操作を実施した**。

当該弁の**操作は、新設後初めて**であり、パッキンのなじみ不足等によりグランドパッキンの状態が変化しやすかったと考えられる。

当該弁の**増し締め**により、漏えいがないことを確認。

新設した建屋内RO循環設備における**類似弁に対して、弁グランドボルトの締め確認を実施**する。

また、**初回の弁操作でグランドから漏えいしたこと**から、今後、**新設弁の初回の弁操作時にグランド部の状態確認を注意深く行う**。
