タービン建屋東側における 地下水及び海水中の放射性物質濃度の状況について

2017年1月26日

東京電力ホールディングス株式会社

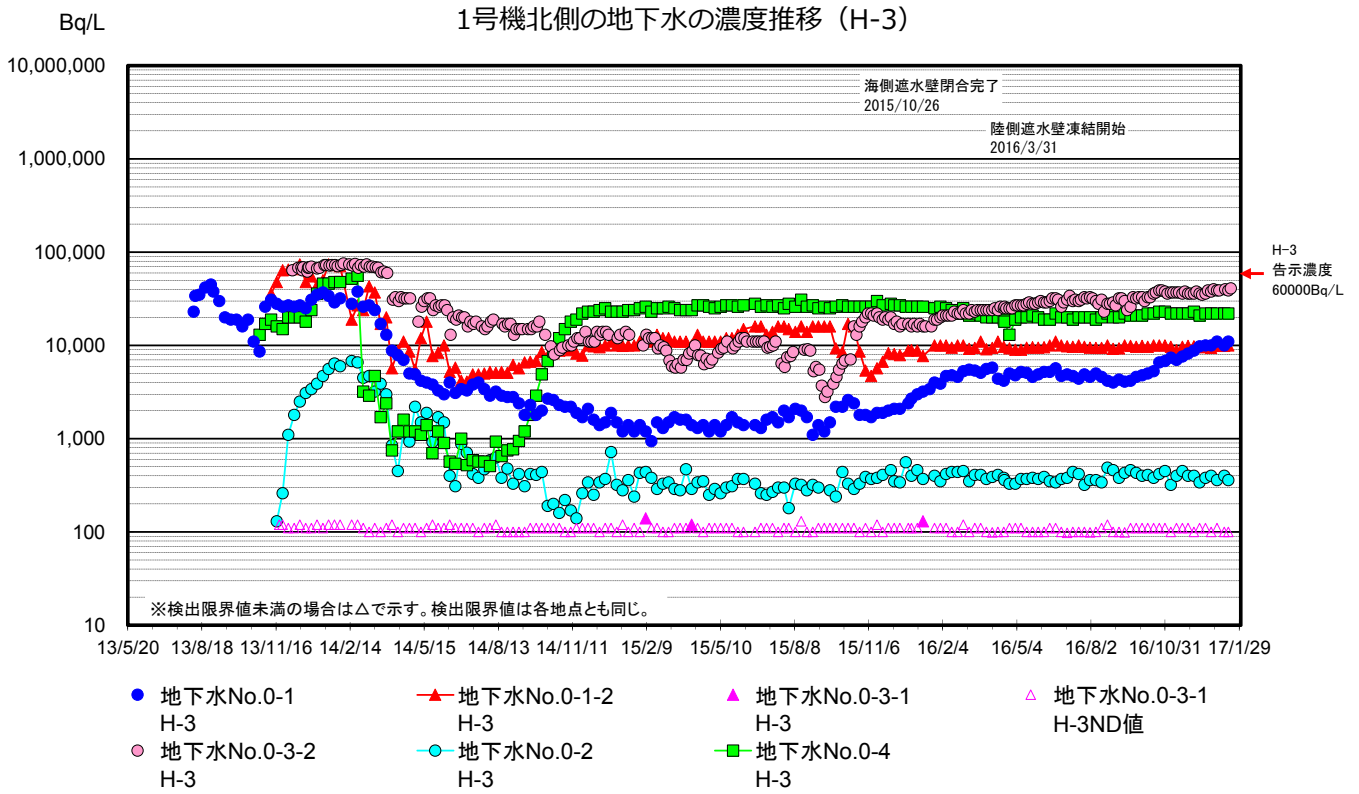
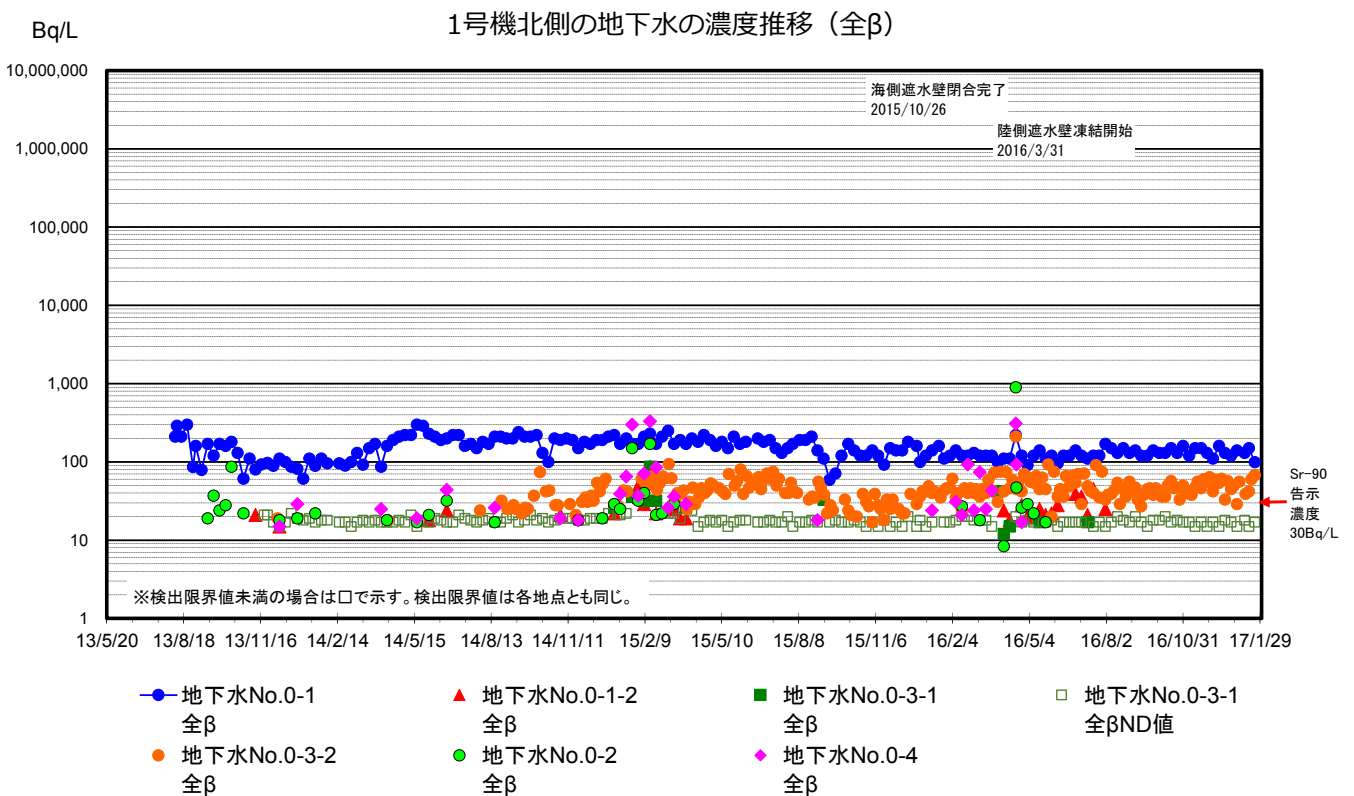
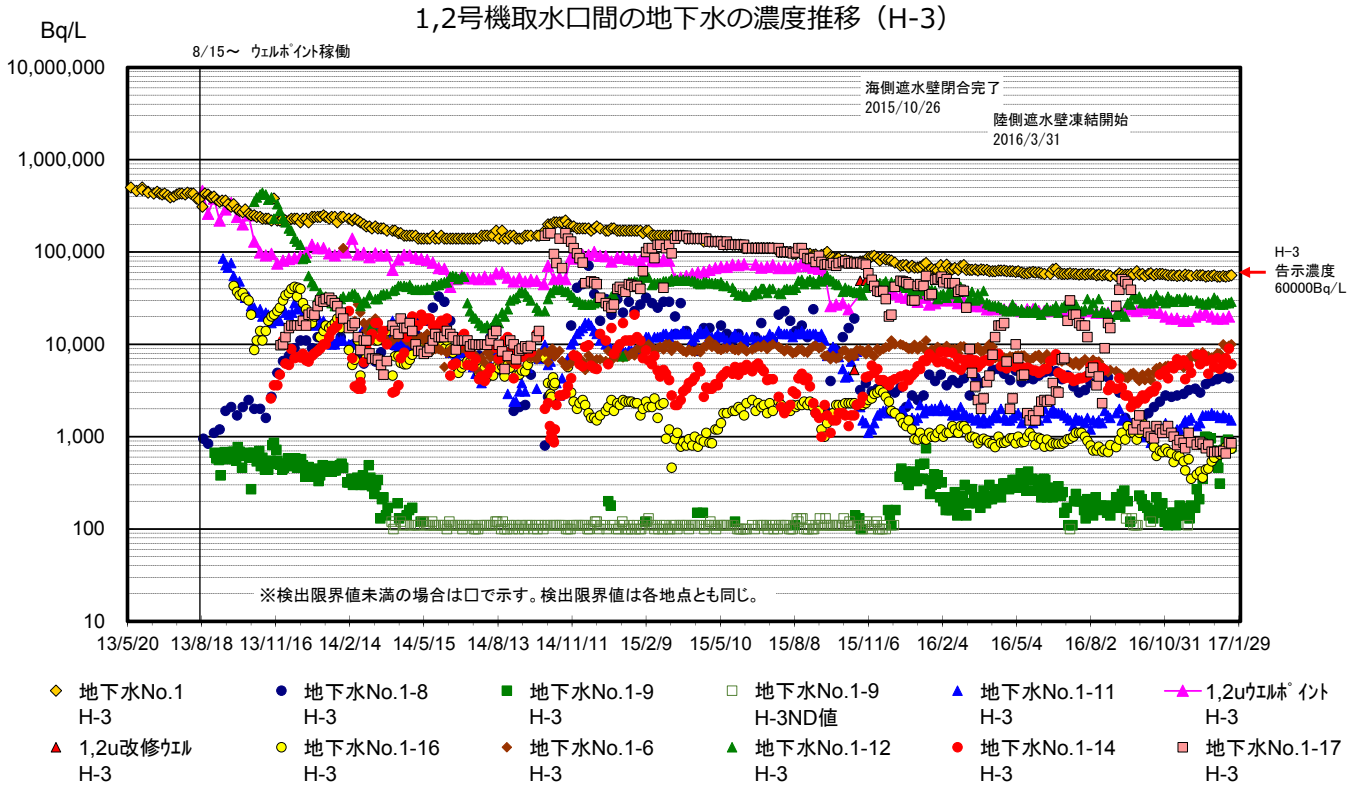
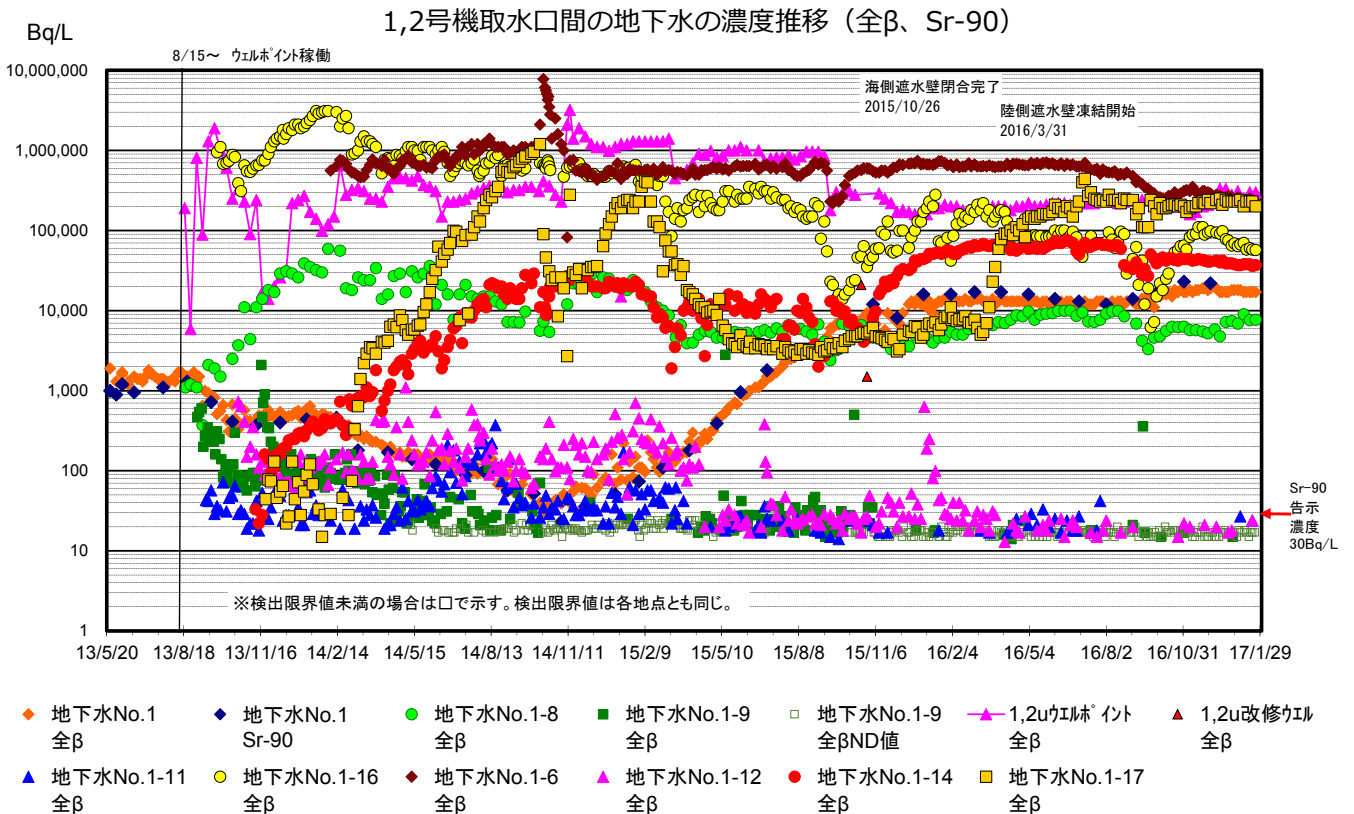
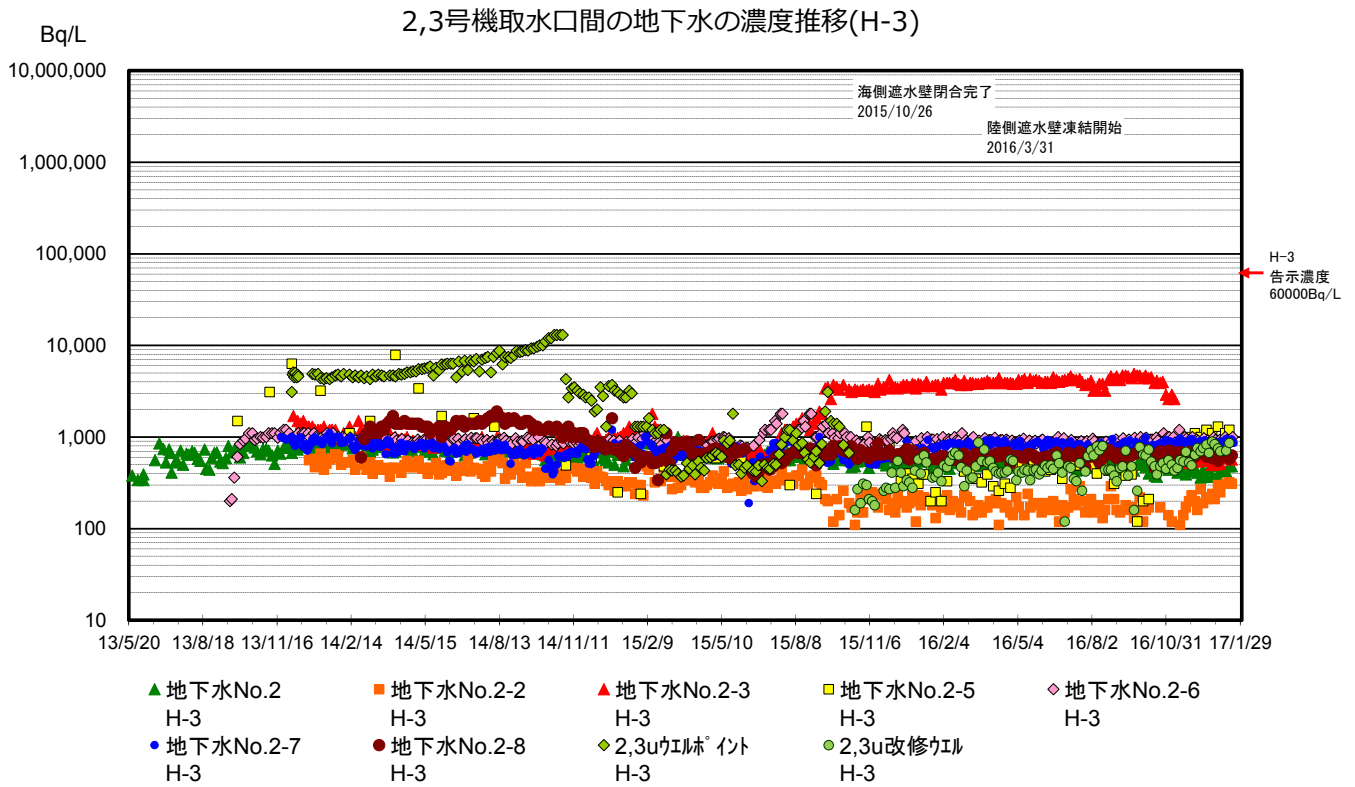
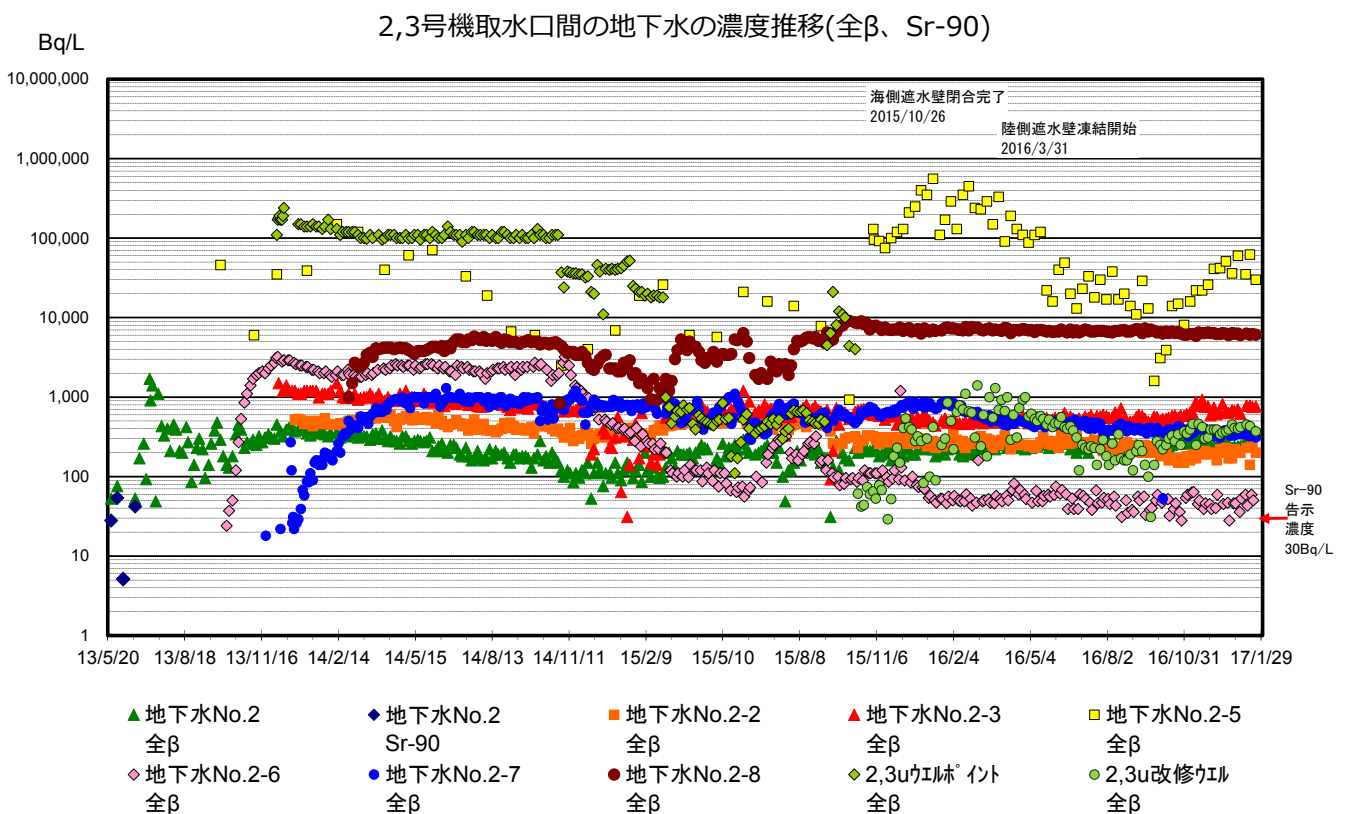
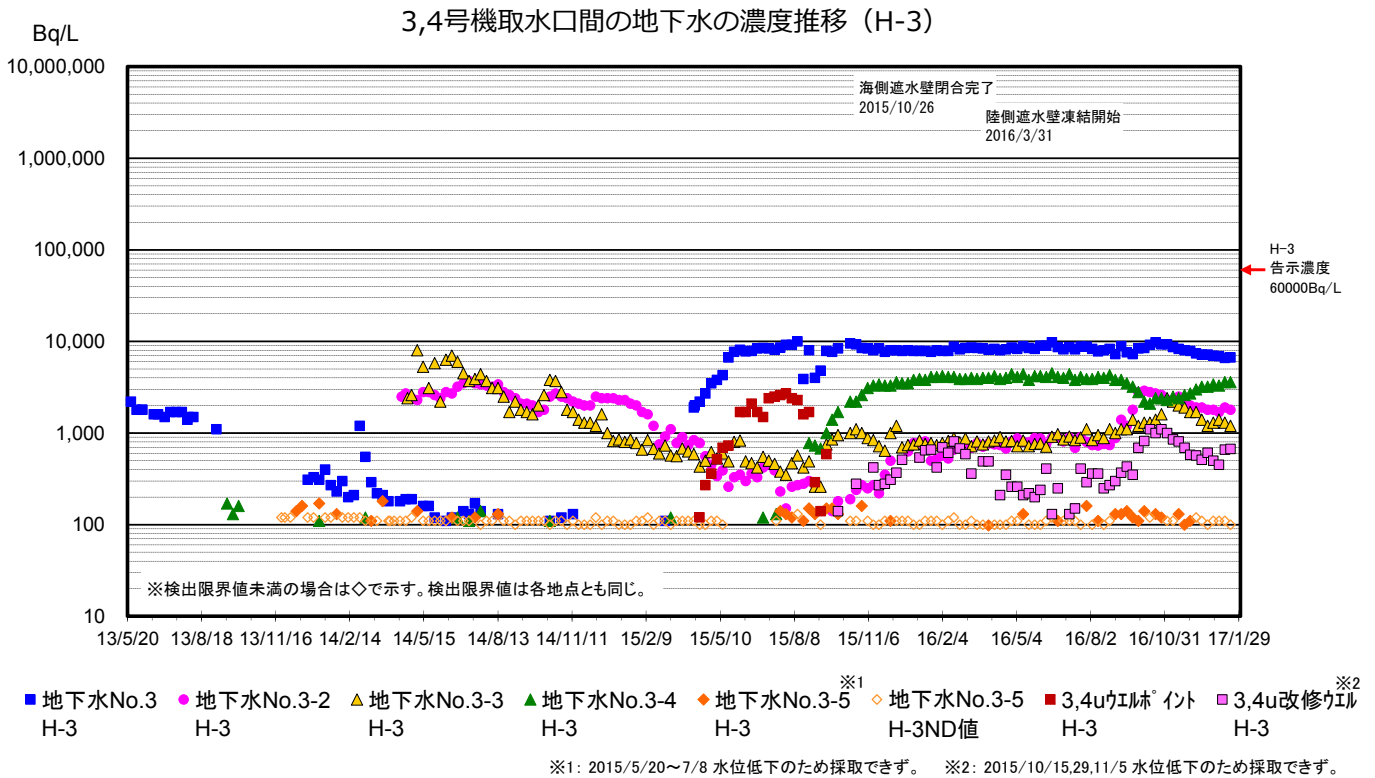
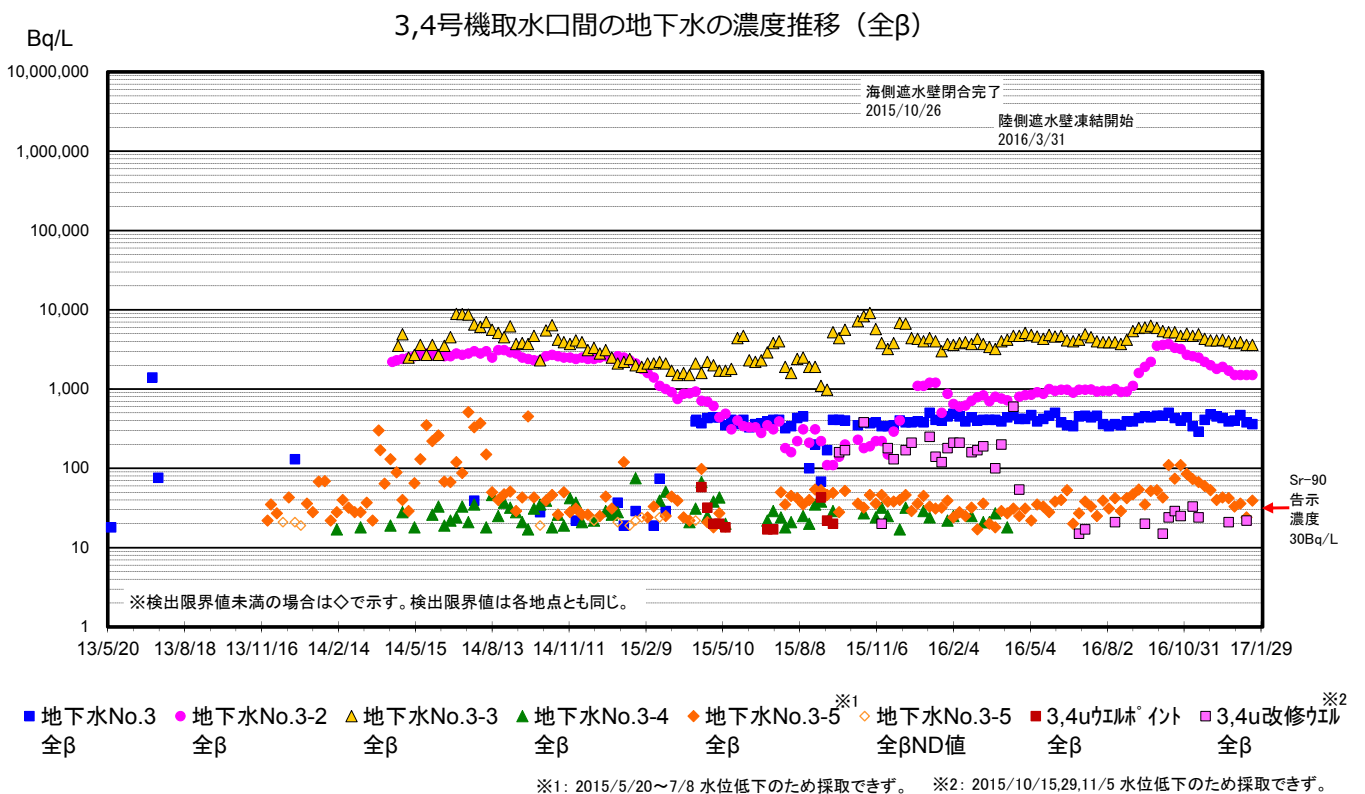
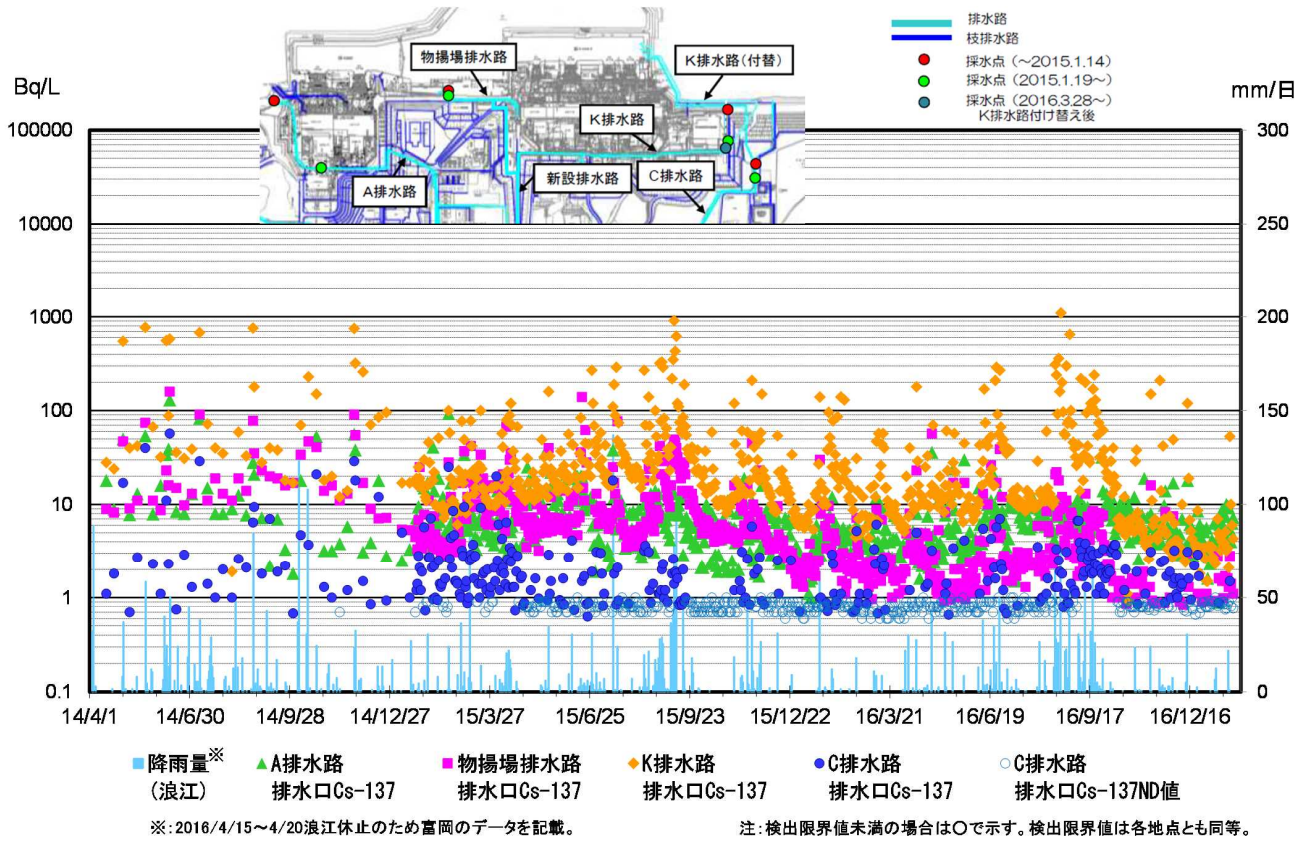
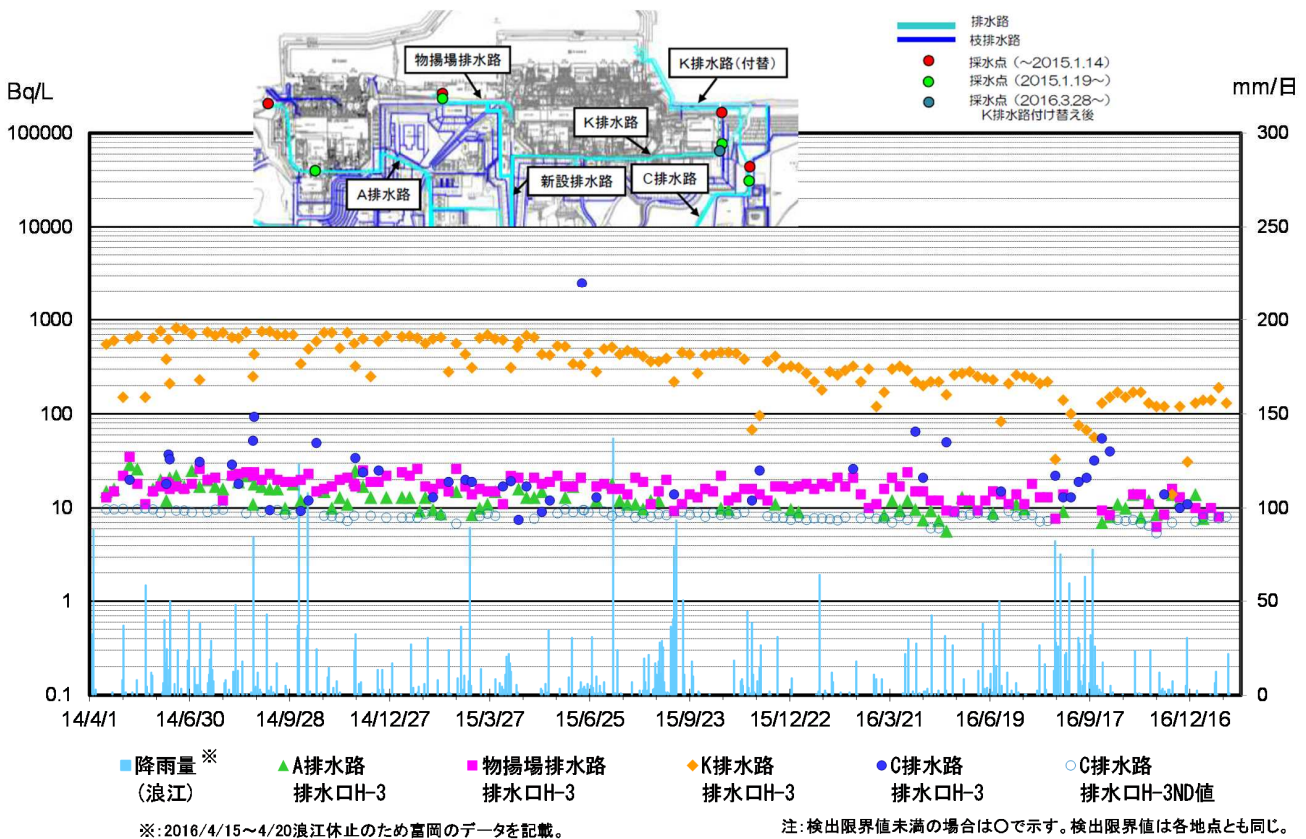
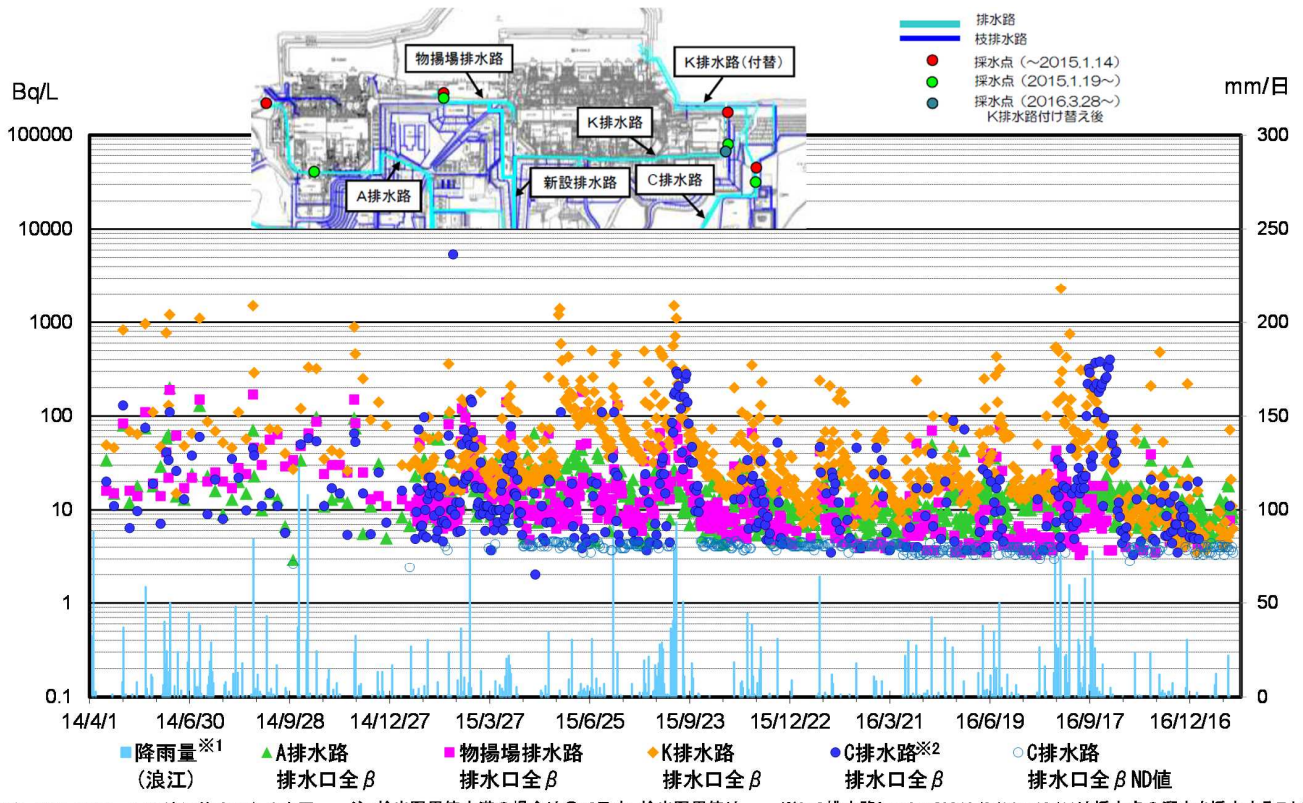
<1号機北側エリア>

- No.0-1でH-3濃度について2016.10より緩やかな上昇傾向にあり、現在10,000Bq/ℓ程度となっている。
- No.0-3-2でH-3濃度について2016.1より緩やかな上昇が見られていたが、2016.10中旬より横ばい傾向にあり、40,000Bq/ℓ程度で推移している。

<1,2号機取水口間エリア>

- No.1-6で全β濃度について2016.7より低下が見られていたが、2016.10中旬より横ばい傾向にあり、25万Bq/ℓ程度で推移している。
- No.1-16で全β濃度について2016.8以降6,000Bq/ℓまで低下した後に上昇していたが、2016.10中旬から低下傾向にあり、現在60,000Bq/ℓ程度となっている。
- No.1-17でH-3濃度について2016.3以降40,000Bq/ℓから低下、上昇を繰り返していたが、2016.11中旬から低下傾向にあり、現在800Bq/ℓ程度となっている。

<2,3号機取水口間エリア>

- No.2-3でH-3濃度について4,000Bq/ℓ程度で推移し2016.11より低下していたが、現在横ばい傾向にあり、500Bq/ℓ程度で推移している。
- No.2-5で全β濃度は2015.11以降50万Bq/ℓ程度まで上昇した後、2016.1以降から低下傾向にあったが、2016.10中旬より緩やかな上昇傾向にあり、現在60,000Bq/ℓ程度となっている。

<3,4号機取水口間エリア>

- No.3-2でH-3濃度と全β濃度が2016.9より上昇が見られていたが、10月末のH-3濃度3,000Bq/ℓ、全β濃度3,500Bq/ℓをピークに緩やかな低下傾向にあり、現在はそれぞれが上昇前より若干高い1,500Bq/ℓ程度となっている。
- No.3-3でH-3濃度について2016.9より上昇が見られていたが、11月始めの2,500Bq/ℓをピークに穏やかな低下傾向にあり、現在は上昇前より若干高い1,500Bq/ℓ程度となっている。
- No.3-4でH-3濃度について2016.9より低下が見られていたが、10月末の2,500Bq/ℓから緩やかな上昇傾向にあり、現在は低下前より若干低い3,500Bq/ℓ程度となっている。

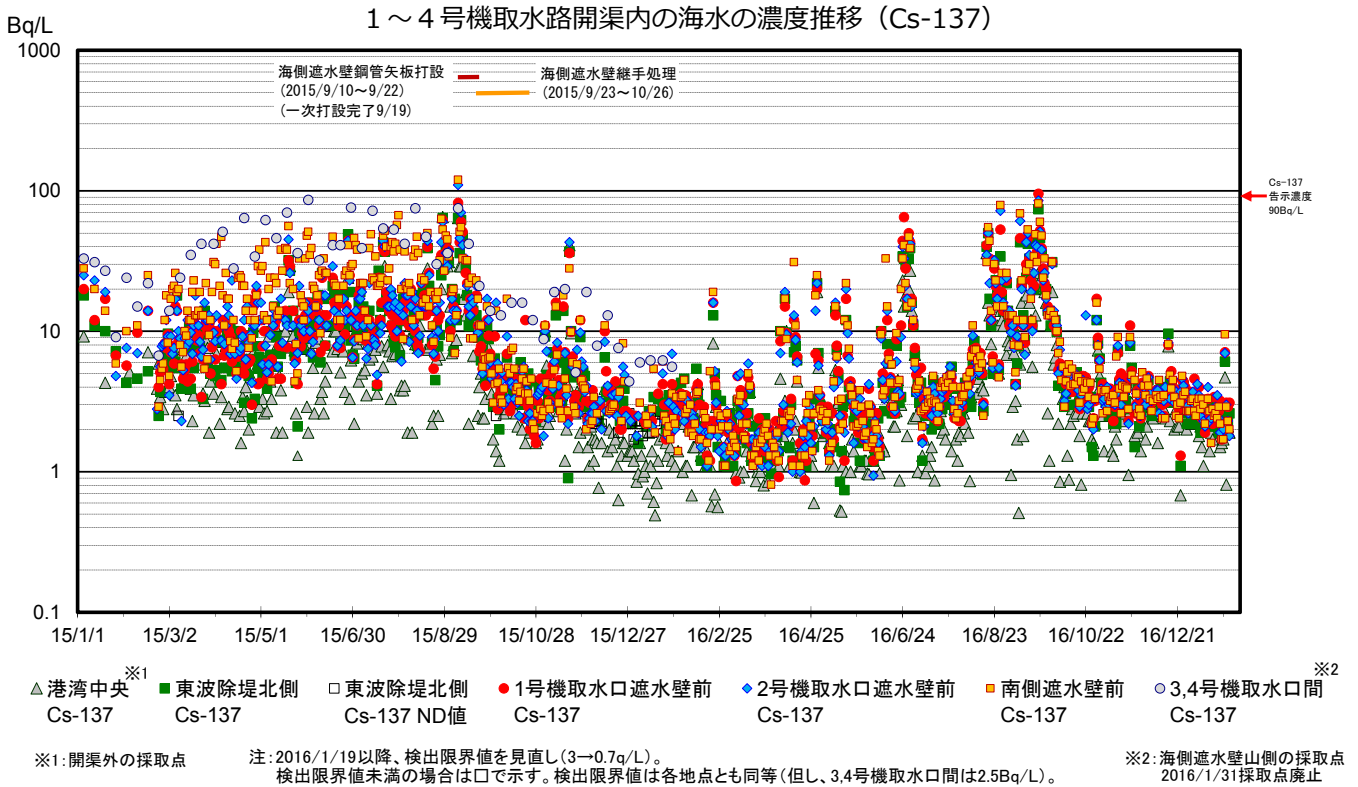
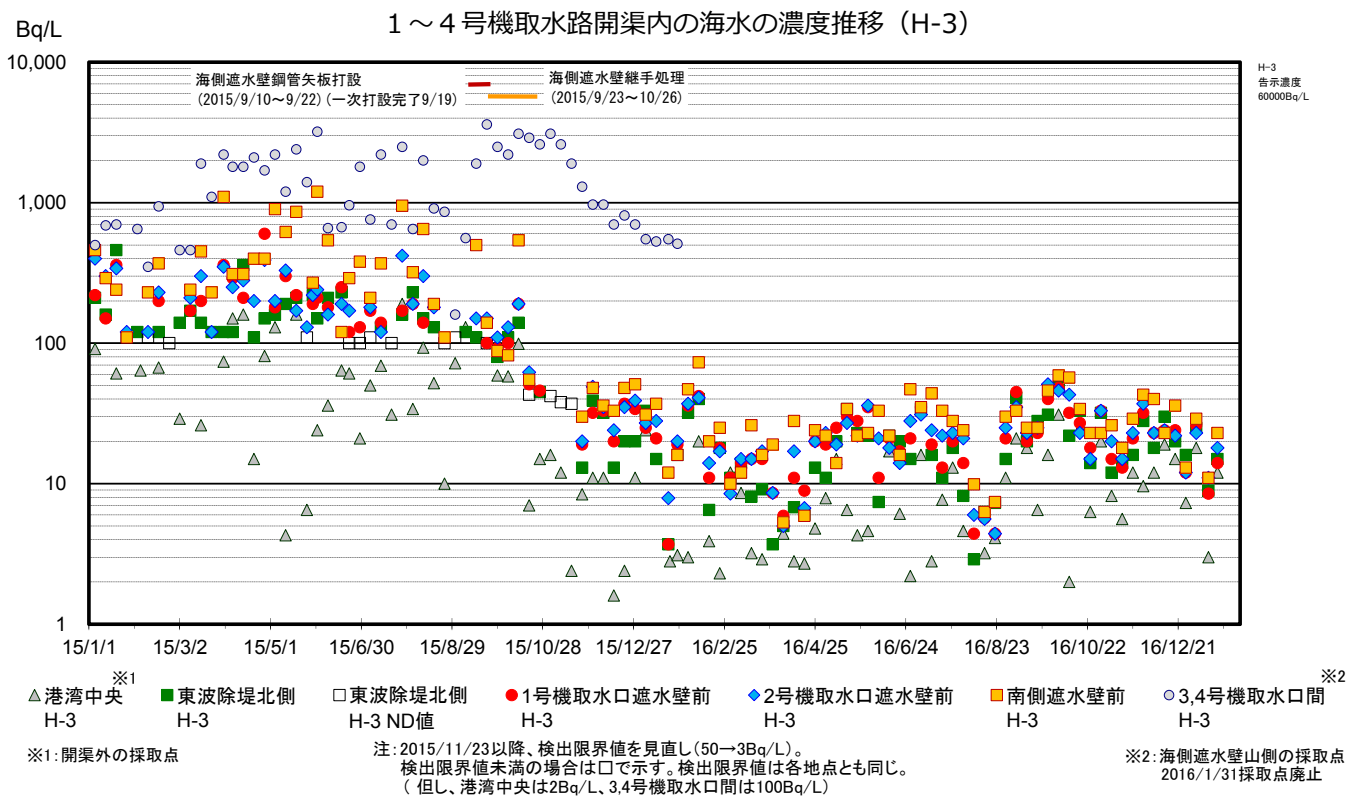
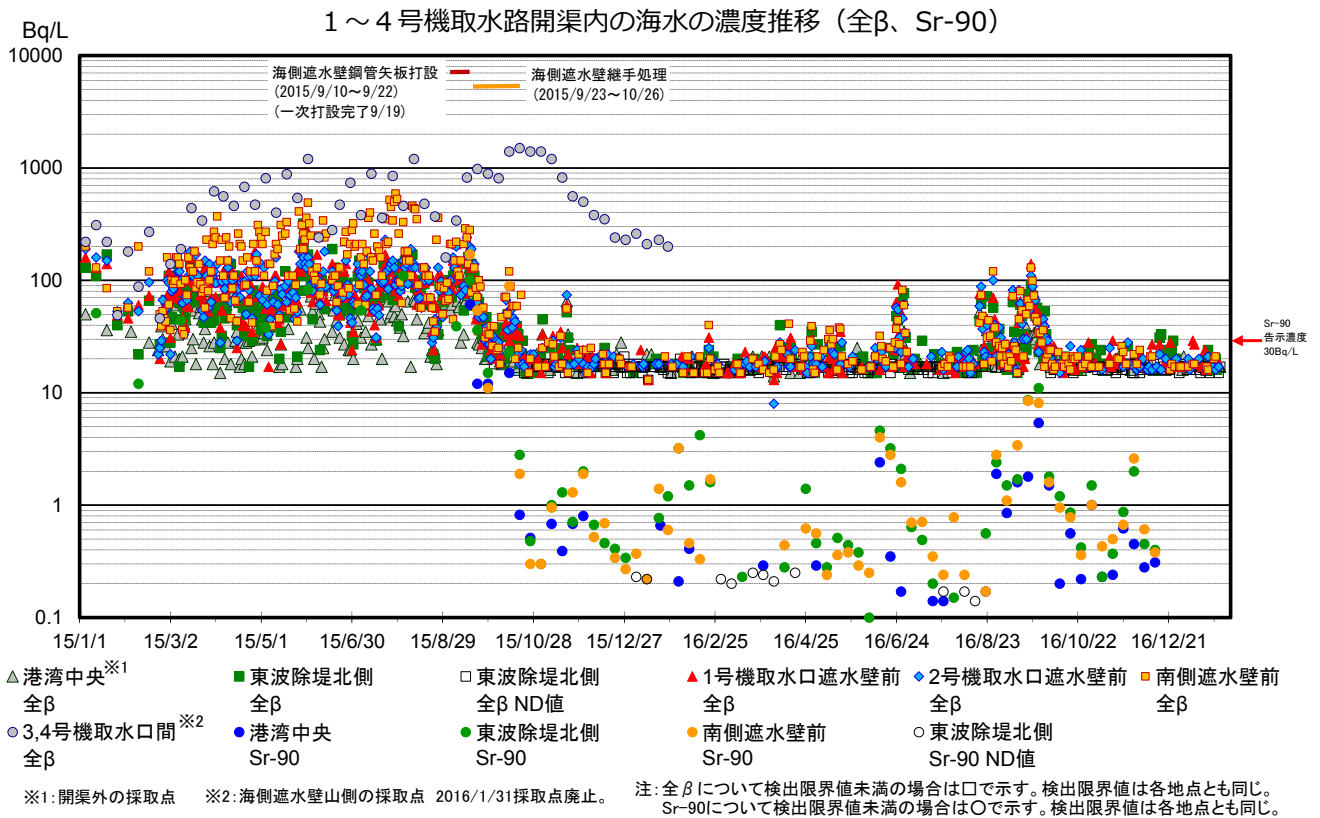
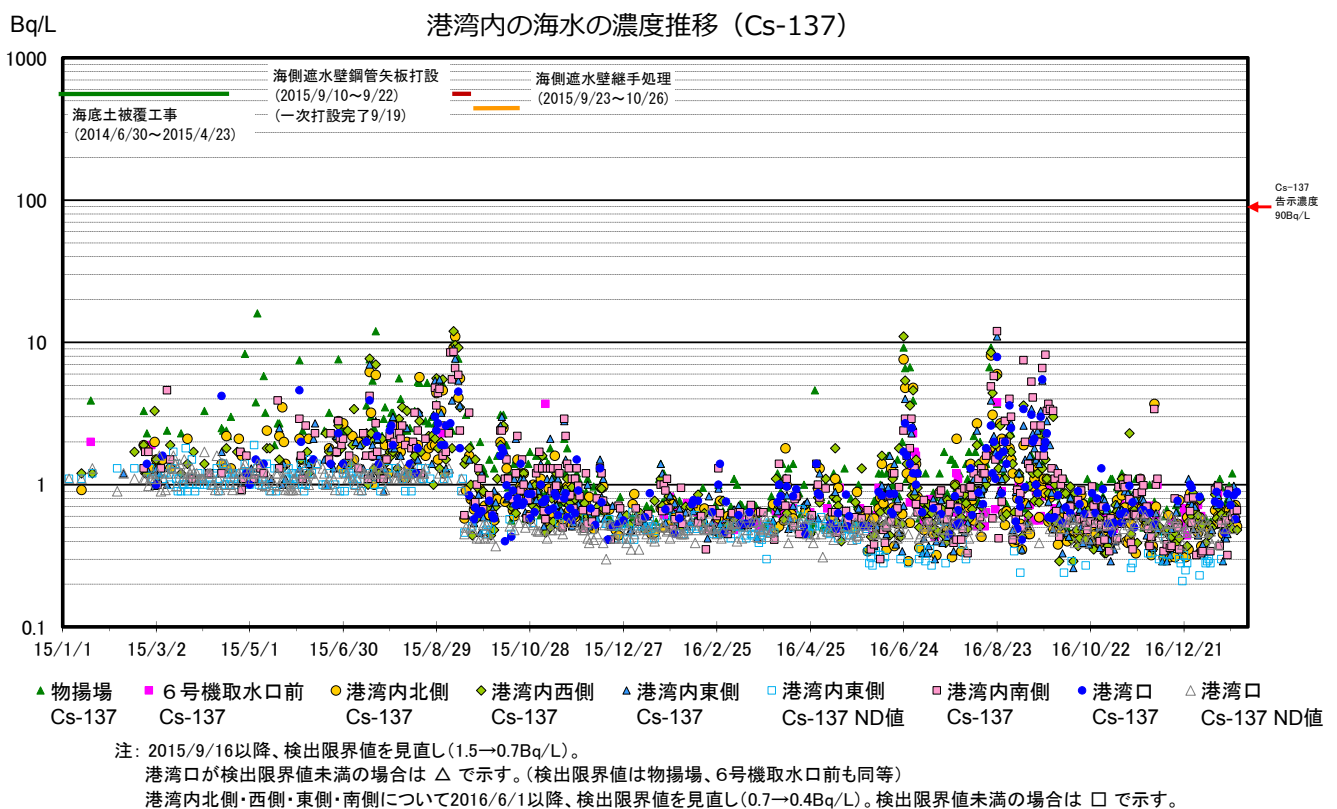
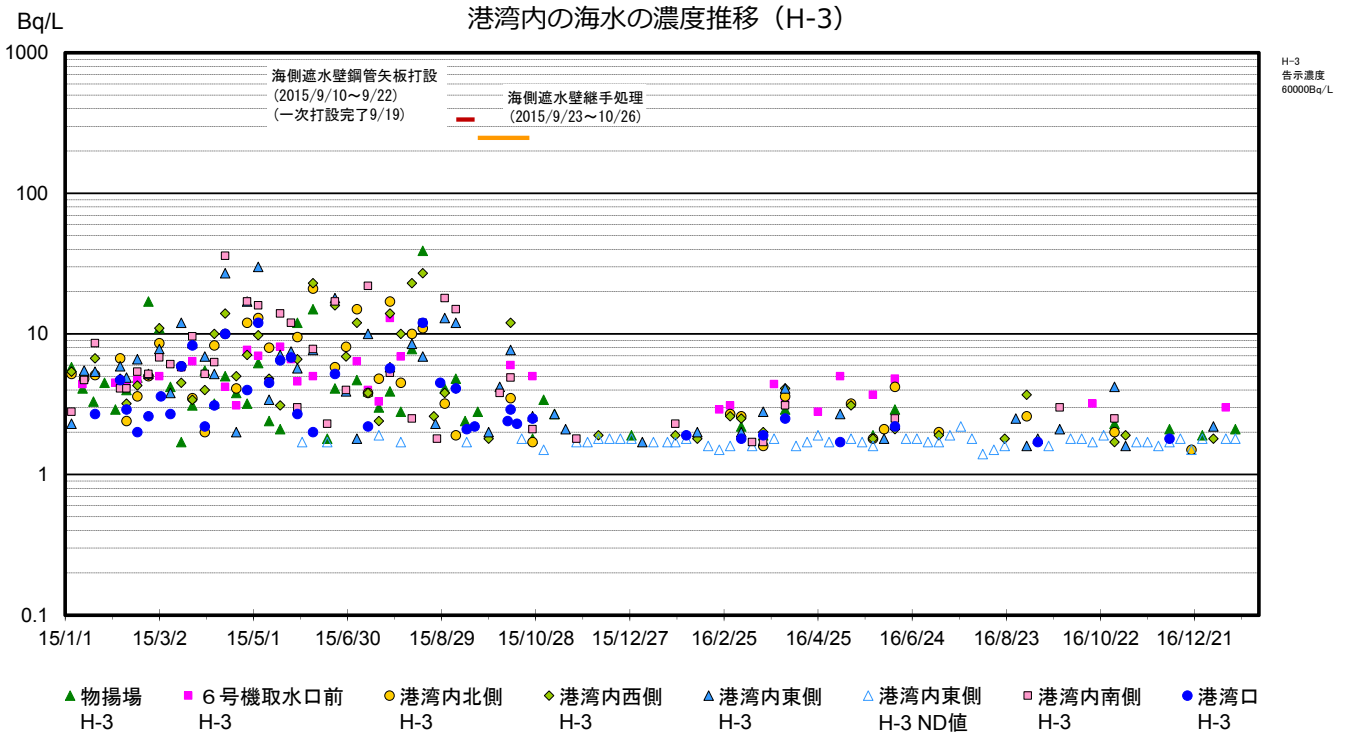
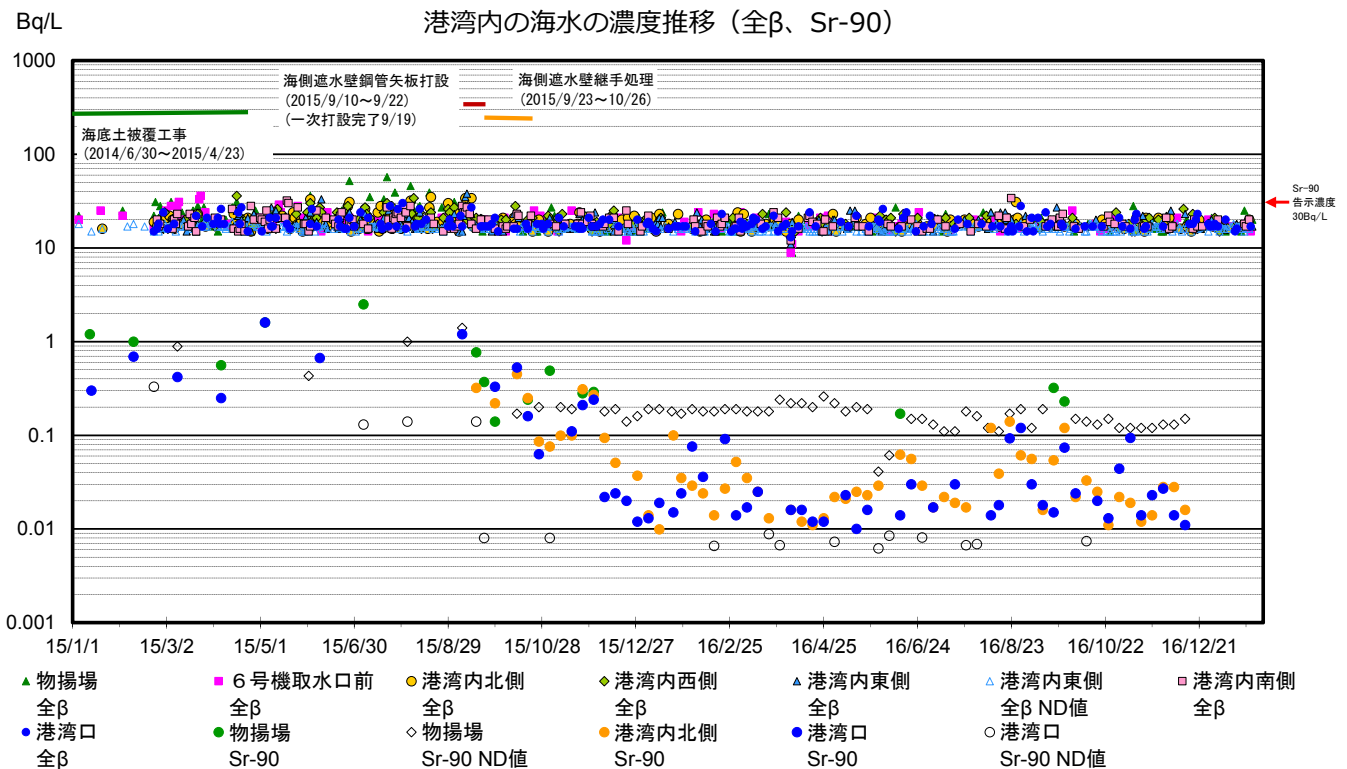
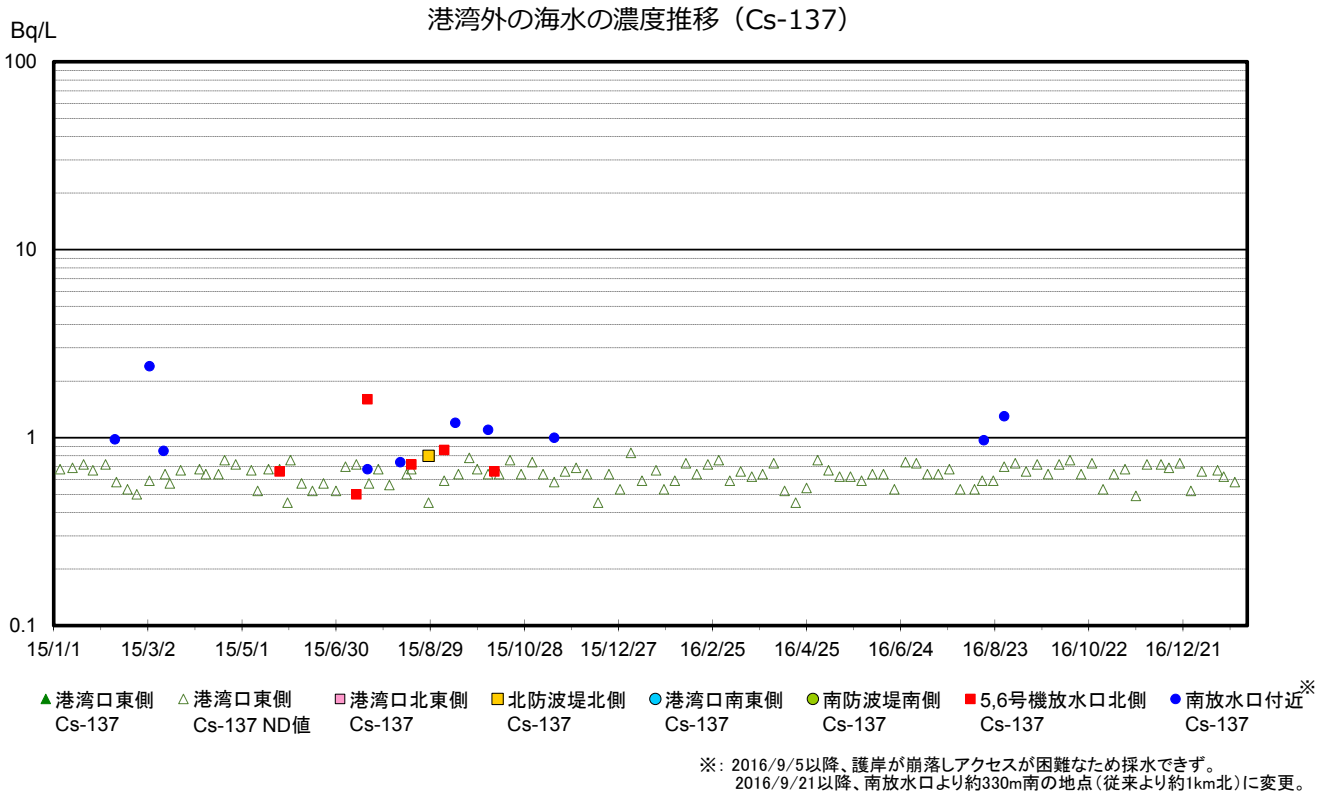
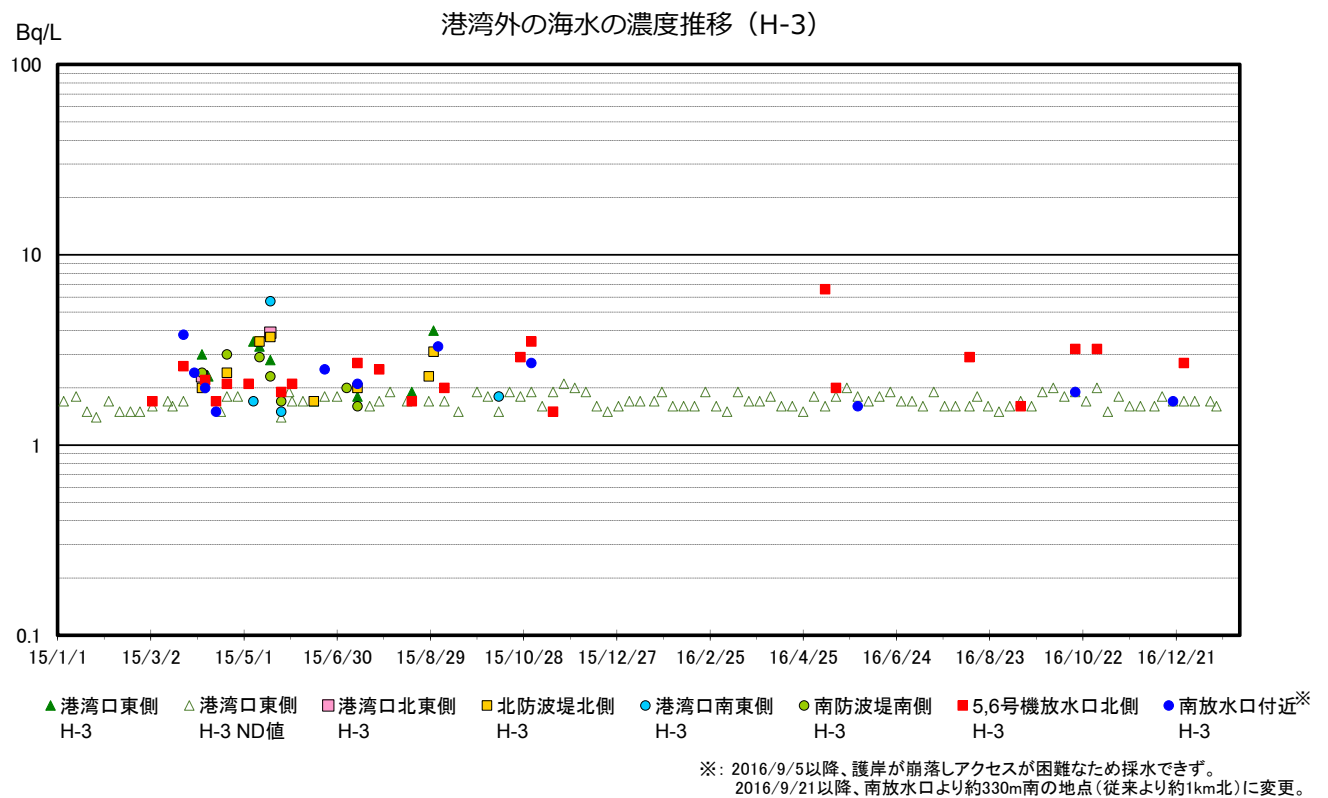
<1～4号機取水口エリア>

- 低い濃度で推移しているが、大雨時にCs-137濃度、全β濃度の上昇が見られる。
- 海側遮水壁鋼管矢板打設・継手処理の完了後、濃度の低下が見られる。

<港湾内エリア>

- 低い濃度で推移しているが、大雨時にCs-137濃度の上昇が見られる。
- 海側遮水壁鋼管矢板打設・継手処理の完了後、濃度の低下が見られる。

<港湾外エリア>

- これまでの変動の範囲で推移している。

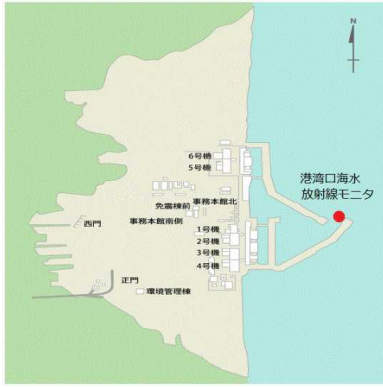
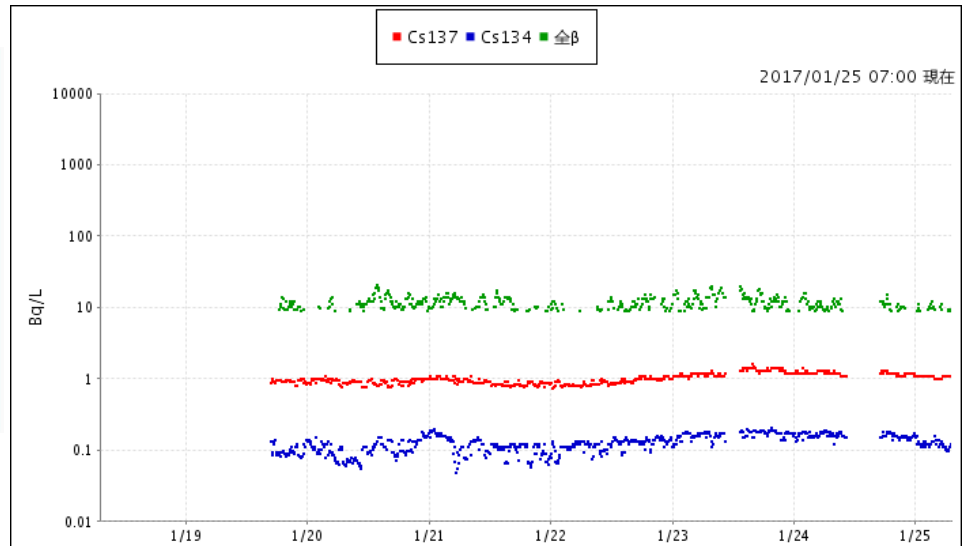
○ 2017年1月17日20時頃から設備の不具合により欠測しておりましたが、1月19日16時47分に復旧作業を完了しております。
