2号機原子炉格納容器内部調査について ～画像解析による追加報告～

2017年3月30日

東京電力ホールディングス株式会社

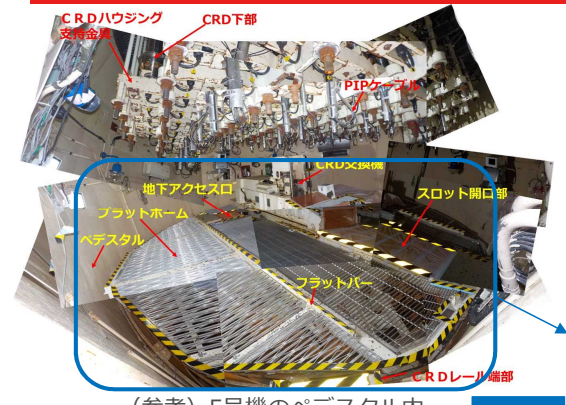
CRDレールからペDESTAL内全体を見渡した画像鮮明化処理により、カメラから離れた位置まで視認可能

- ・スロット開口部より左側にてグレーチングが脱落
- ・グレーチング下部から湯気が上がっている
- ・脱落していないグレーチングには、堆積物の付着及びグレーチングの歪みを確認

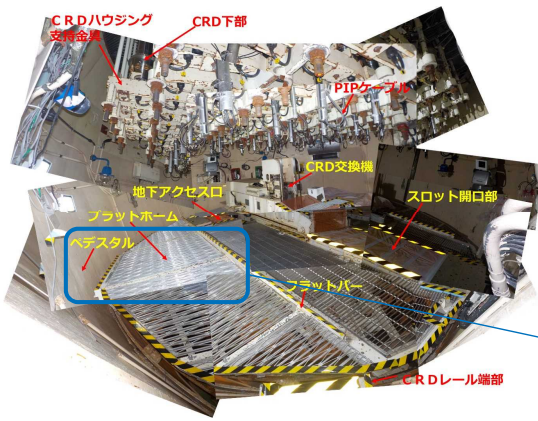
ベDESTAL内左奥のプラットホーム上を鮮明化したことにより、左奥のベDESTAL内壁まで視認可能

- ・スロット開口部より左側のグレーチングについて、従来確認されていた範囲より1つ奥側のグレーチングも脱落していることを確認
- ・新たに確認されたグレーチング脱落の範囲には、ケーブル状の落下物があることを確認

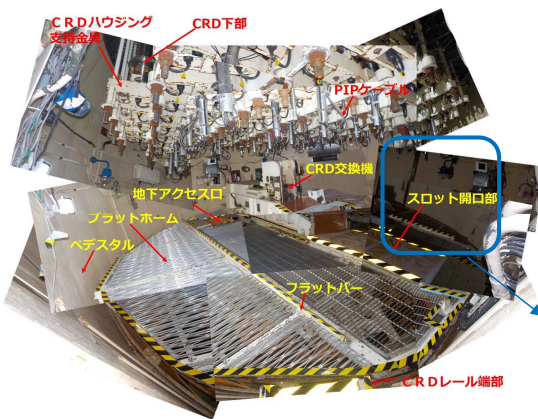
ベDESTAL内右奥のプラットホーム上を鮮明化したことにより、右奥のベDESTAL内壁面まで視認可能。

- ・スロット開口部より右側のグレーチングは脱落していないことを確認
- ・グレーチング上にはTIP案内管らしき落下物を確認

TIP案内管らしき落下物

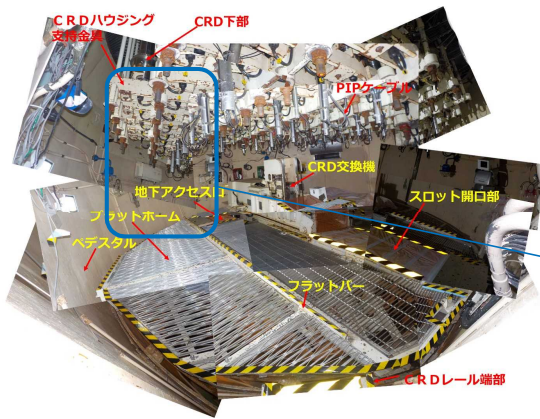
損傷したPIPケーブル
又は損傷したLPRM
ケーブル

ペDESTAL内左上部を鮮明化処理したことにより、CRDレールから離れた位置のTIP案内管サポートを確認

- ・画像処理によって、ペDESTAL内左側のTIP案内管サポートを確認
- ・確認できたサポートの上部付近については、PIPケーブルやLPRMケーブルの損傷を確認

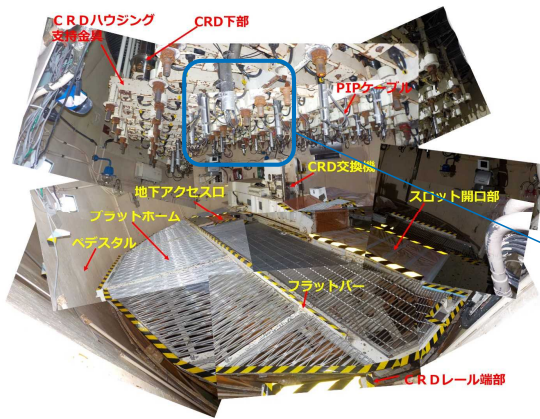
PIPケーブルや
LPRMケーブルの
位置が特定できな
い範囲

PIPケーブル又は
LPRMケーブル

- ・PIPケーブルやLPRMケーブルの位置が特定できない範囲の奥側に、PIPケーブル又はLPRMケーブルを確認

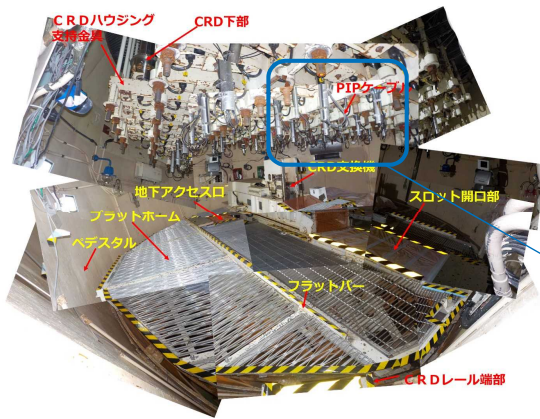
・右上部は、左側と比較して、PIPケーブル及びLPRMケーブルを多数確認

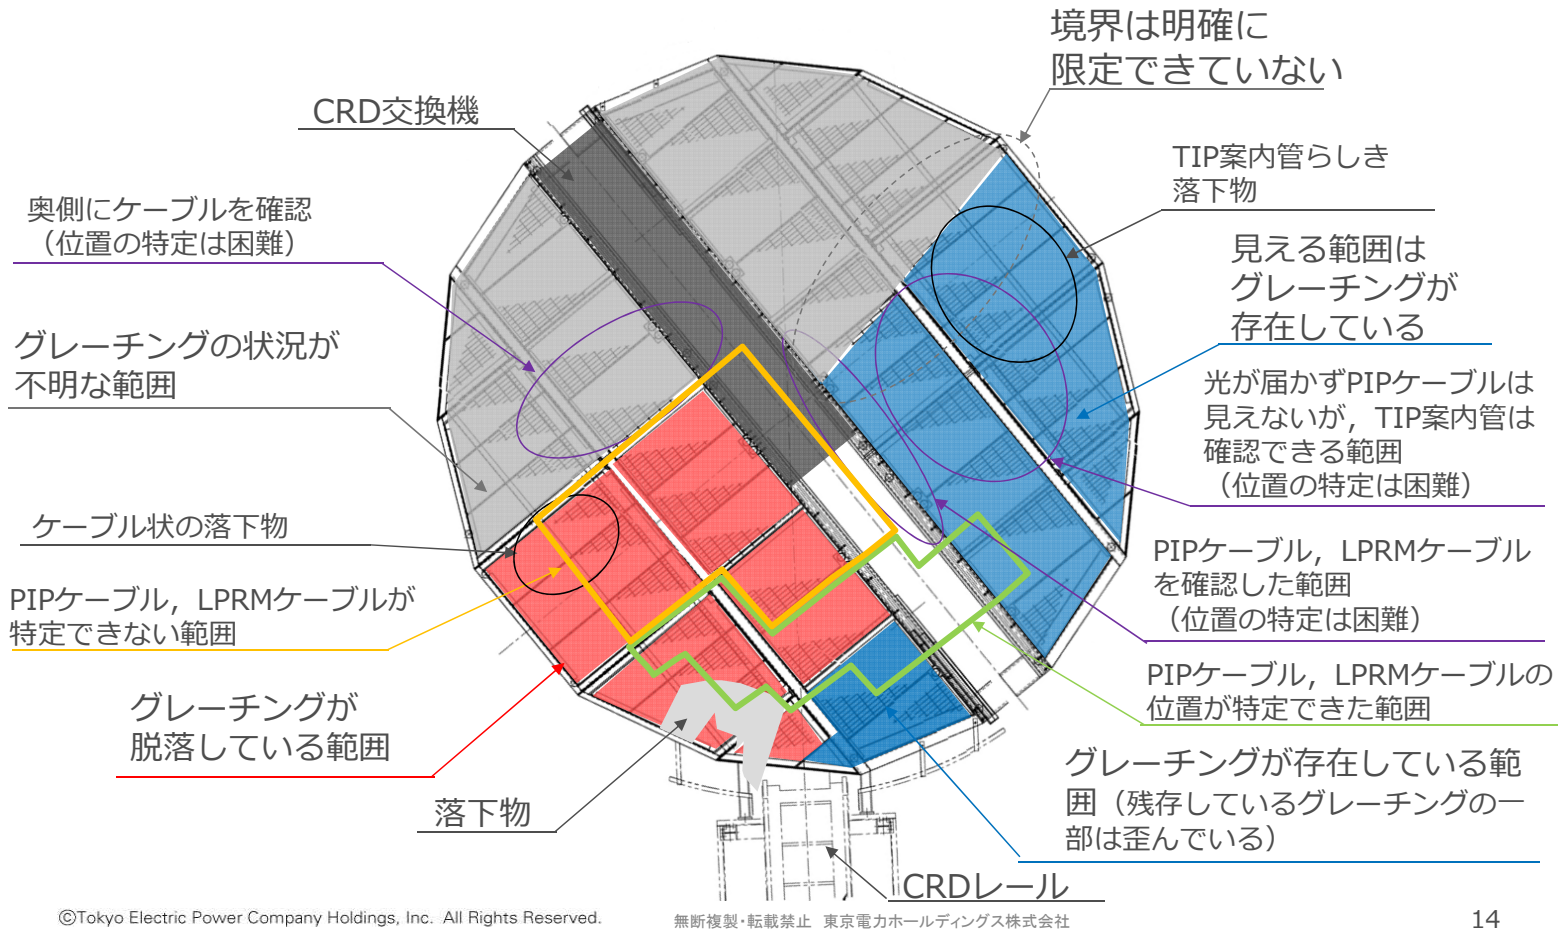
6. ペDESTAL内事前調査 確認結果（重ね合わせ）

画像処理の結果より、グレーチング脱落の範囲及びCRDハウジングにあるPIPケーブル等の損傷状態が明確化できた

- CRDレール近傍の上部、既設構造物がほぼ想定的位置にあり、大きな損傷がないことを確認
- ペDESTAL中央部の左側は、PIPケーブルやLPRMケーブルが特定できなかった。
