福島第一原子力発電所 1号機 建屋カバー解体工事の進捗状況について

2017年5月25日

東京電力ホールディングス株式会社

オペレーティングフロア調査結果（中間）について

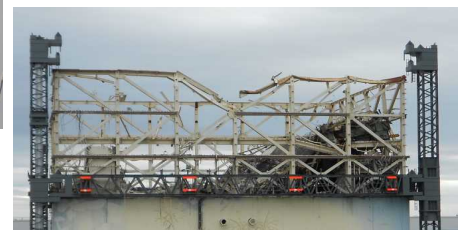
西面(2011年カバー設置前に撮影)

- これまでの調査で、崩落屋根、原子炉ウェルプラグ、天井クレーン等の状況を確認した
- 崩落屋根調査結果
 - これまで調査した屋根鉄骨(北側、ウェルプラグ周辺)は、ほぼ原型をとどめていること及び切断にて順次撤去ができることを確認。また屋根スラブが崩れ、小ガレキとなっている箇所が確認され、屋根鉄骨の撤去工法・施工手順の精度を向上させるため小ガレキを吸引し、屋根鉄骨の調査を進める
 - 崩落屋根(南側)は、天井クレーンに覆い被さっている状態のため、ガレキ撤去の進捗にあわせ、段階的に屋根鉄骨の調査を進める
- 原子炉ウェルプラグ調査結果
 - 上段及び中段のプラグのずれに加え、下段のプラグについてもずれを確認した。*
- 天井クレーン等の調査結果
 - 天井クレーンは、北側ガーダ西側部分で変形しており、上部のトロリが南側ガーダとの高低差により傾いている。また、北側ガーダの変形により車輪がレールから脱輪していることを確認した。
 - FHMは、天井クレーン北側ガーダと接触し、中央部が僅かに沈み込んでいる等、一部に変形を確認した。
 - 天井クレーンは崩落屋根が覆い被さった状態であるため、ガレキ撤去の進捗にあわせ天井クレーンと屋根鉄骨の接触面等の調査を進める。
