1号機原子炉格納容器内部調査について ～映像データ及び線量データの分析結果～

2017年7月27日

東京電力ホールディングス株式会社

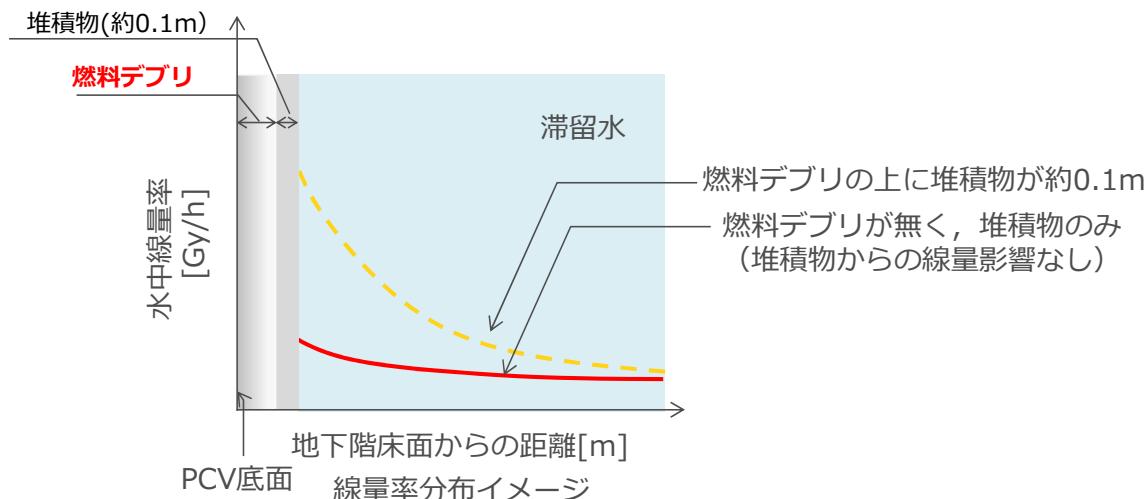
- PCV底部に燃料デブリ※が存在し、その上に約0.1m以下の堆積物（解析ではコンクリートを仮定）が存在していた場合には、堆積物の下の燃料デブリの有無を推定できることを確認。

※：事故時に燃料が炉内構造物を溶融させ、炉内構造物中に存在するCo-60と混ざりあったものと仮定

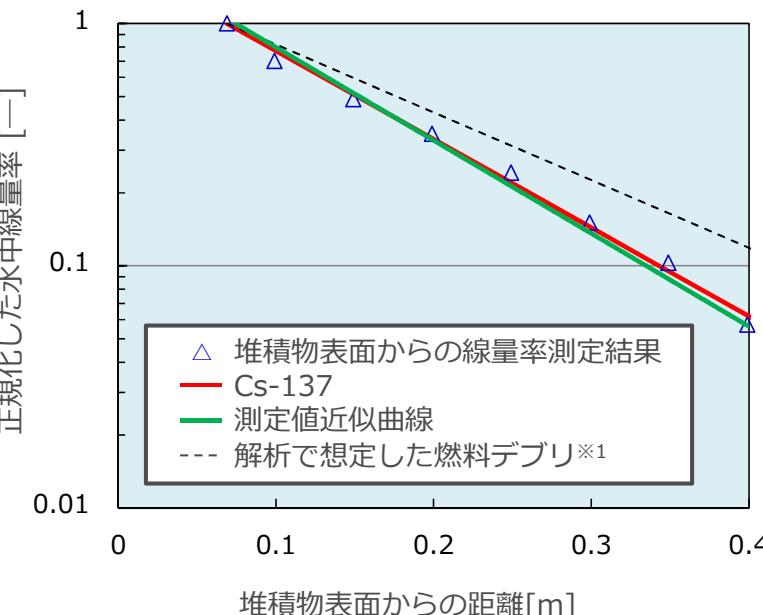
【D0③ポイント】

線量率分布解析 – D0③,D2③：堆積物表面の主線源の推定
