敷地境界連続ダストモニタ警報発生について

2017年7月27日

東京電力ホールディングス株式会社

1. MP7敷地境界連続ダストモニタ高警報発生時系列

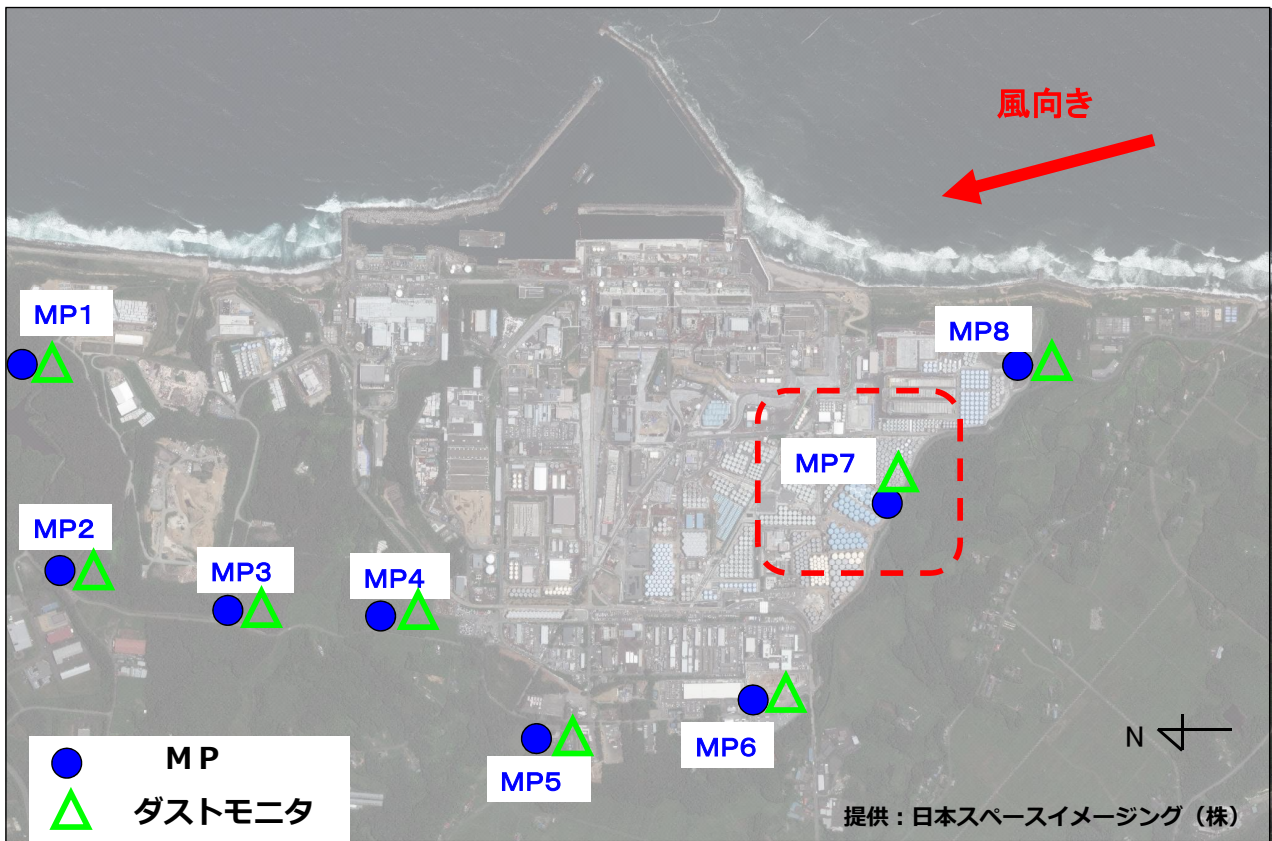
2-2 MP7近傍敷地境界連続ダストモニタ上昇グラフ

- 8時48分 MP-7近傍の敷地境界連続ダストモニタ「高」警報発生
（警報値： $1.0 \times 10^{-5} \text{Bq/cm}^3$ ） MAXは $5.2 \times 10^{-5} \text{Bq/cm}^3$ （8:56）
モニタリングポスト、その他ダストモニタの指示値変動なし
風向：南南東からの風（構外からの風）、風速：1.7m/s（10m高さ）
（気温 約28.8度、湿度 約74%）
- 8時57分 警報クリア
（ろ紙送りにより指示値が低下し、ろ紙送り以降の指示値は安定している）
- 9時12分 通報（第1報）：事象発生報告
- 9時25分 ろ紙回収を実施
- 9時30分 手引きダストフィルタ集塵開始（20分集塵）
- 9時50分 手引きダストフィルタ集塵完了
- 9時38分 通報（第2報）：指示値が低下したこと、及びろ紙回収を報告
- 9時57分 回収したろ紙を化学分析棟へ分析依頼
- 10時46分 連続ダストモニタ交換完了（運転開始）
運転開始後は、通常値の値で推移している。

- ▶ ダスト濃度上昇時の各プラントパラメータに異常がないこと
- ▶ 当該ダストモニタ以外の敷地境界付近ダストモニタ、モニタリングポスト、構内ダストモニタ等に異常がないこと
- ▶ 当該ダストモニタ周辺において、ダスト濃度上昇に繋がるような作業は行っていないこと
- ▶ 「高警報」が発生した際に使用していたろ紙について、ガンマ核種分析を行った結果、セシウム等の人工核種は検出限界値未満であったこと
 - ◆ 但し、天然核種の検出を確認
(Bi-214 ; $1.2 \times 10^{-7} \text{Bq/cm}^3$ 、Pb-212 ; $7.4 \times 10^{-8} \text{Bq/cm}^3$)
- ▶ 当該ダストモニタに保存されている詳細データを確認したところ、ノイズのような異常値は確認されていない。

以上の状況確認結果から、天然核種による一時的な濃度上昇と推定。
