サブドレンNo. 51の水位低下について (原因と対策)

2017年8月31日

東京電力ホールディングス株式会社

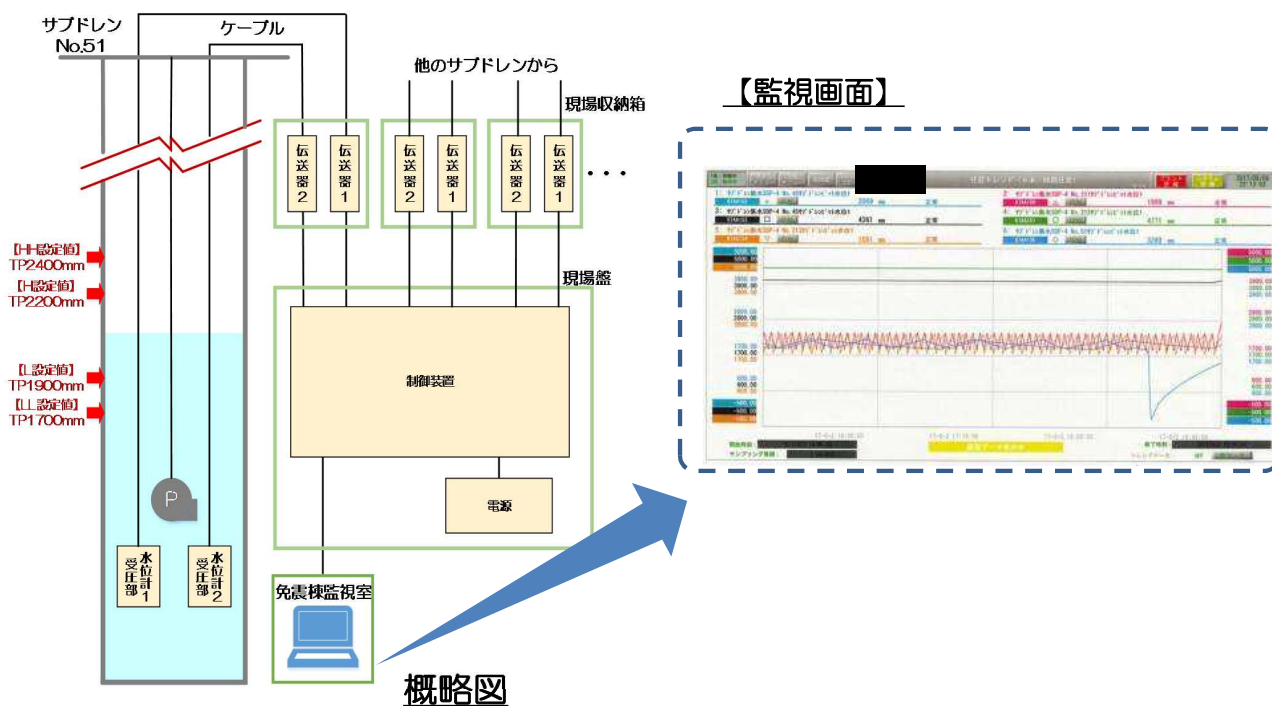
(2) 当該サブドレンピット水位計測状況

平成29年8月2日18時31分頃「4号R/B及び4号Rw/B水位偏差小」警報が発生した。

関連パラメータを確認したところ、4号機原子炉建屋南西側に設置しているサブドレンNo. 51（以下、「当該サブドレン」という）の水位が急激に低下し、4号機原子炉建屋及び廃棄物処理建屋の滞留水（以下、「当該建屋滞留水」という）水位を下回っていることを確認した。

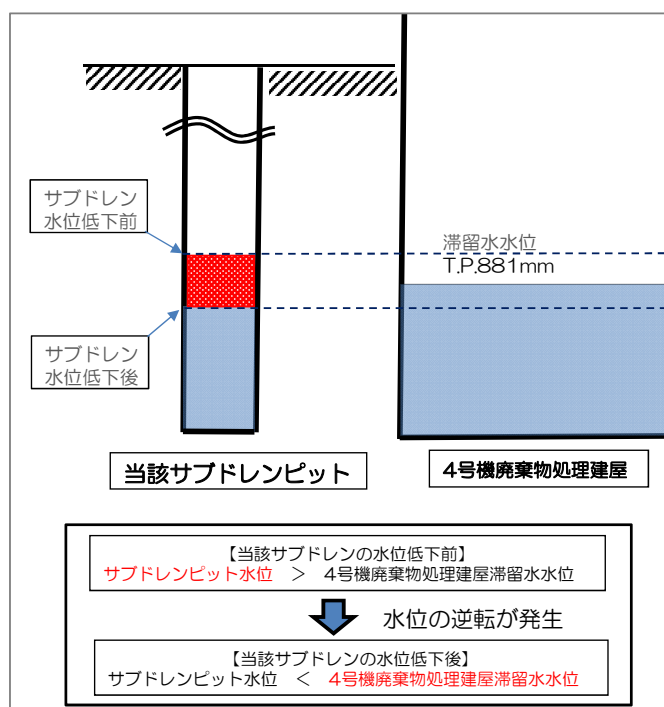
当該サブドレンピットと建屋滞留水の比較

このため、当該サブドレン水位が急激に低下し、その後に当該建屋滞留水の水位を上回るまでの時間帯において、運転上の制限（以下、「LCO」という）から逸脱した状態であったと判断した。

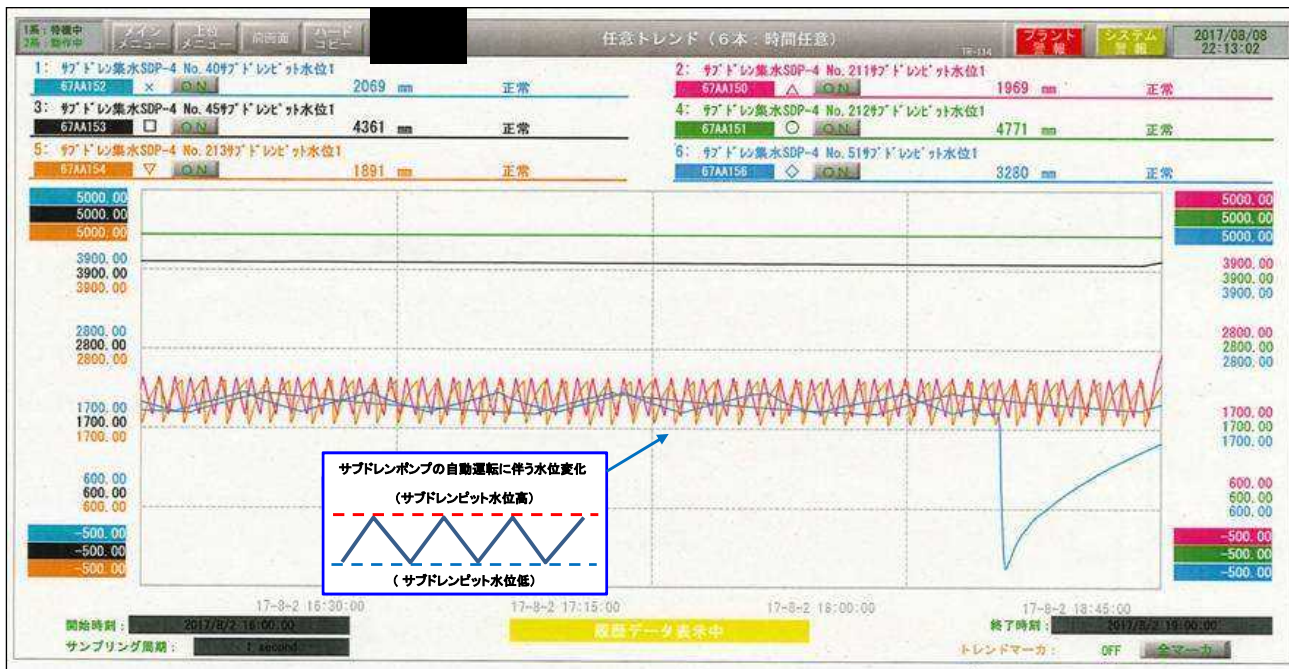
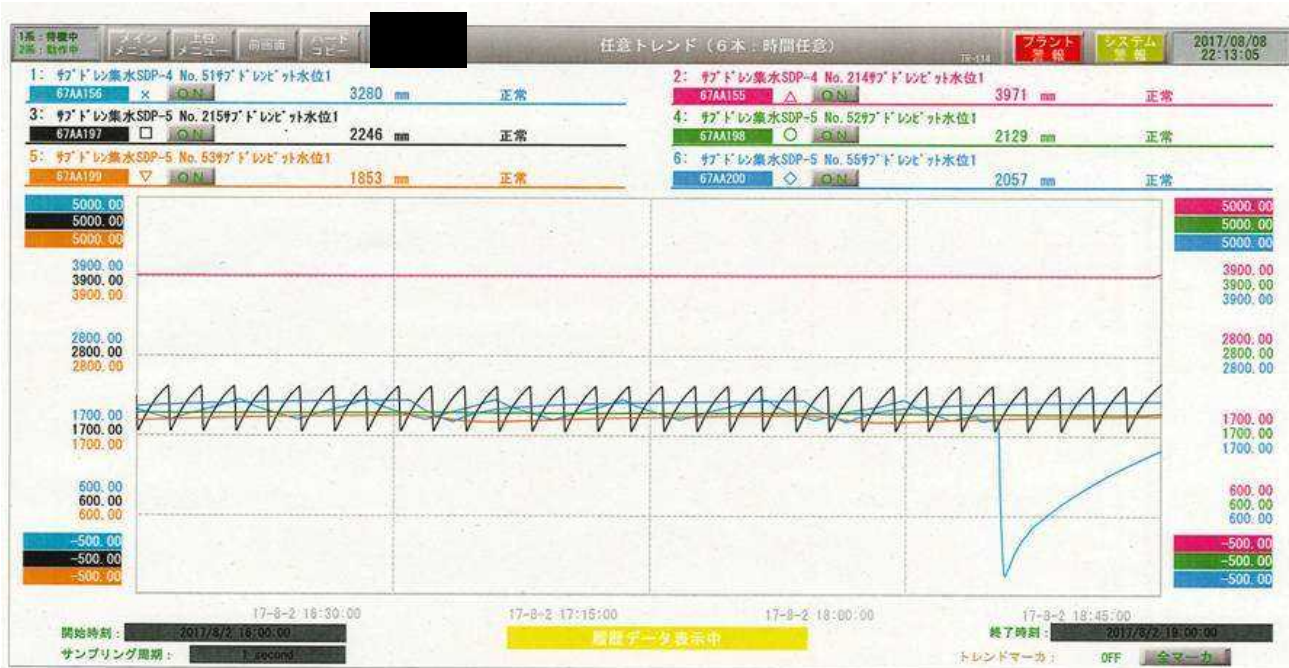
(6) 4号機建屋周辺サブドレン水位トレンド (1/2)

事象発生時、当直長は当該サブドレン水位が急激に低下したこと、当該サブドレン周辺にある他のサブドレン水位及び当該建屋滞留水の水位に有意な変化はなかったことから、実事象ではなく、当該サブドレンの水位計の故障と判断した。

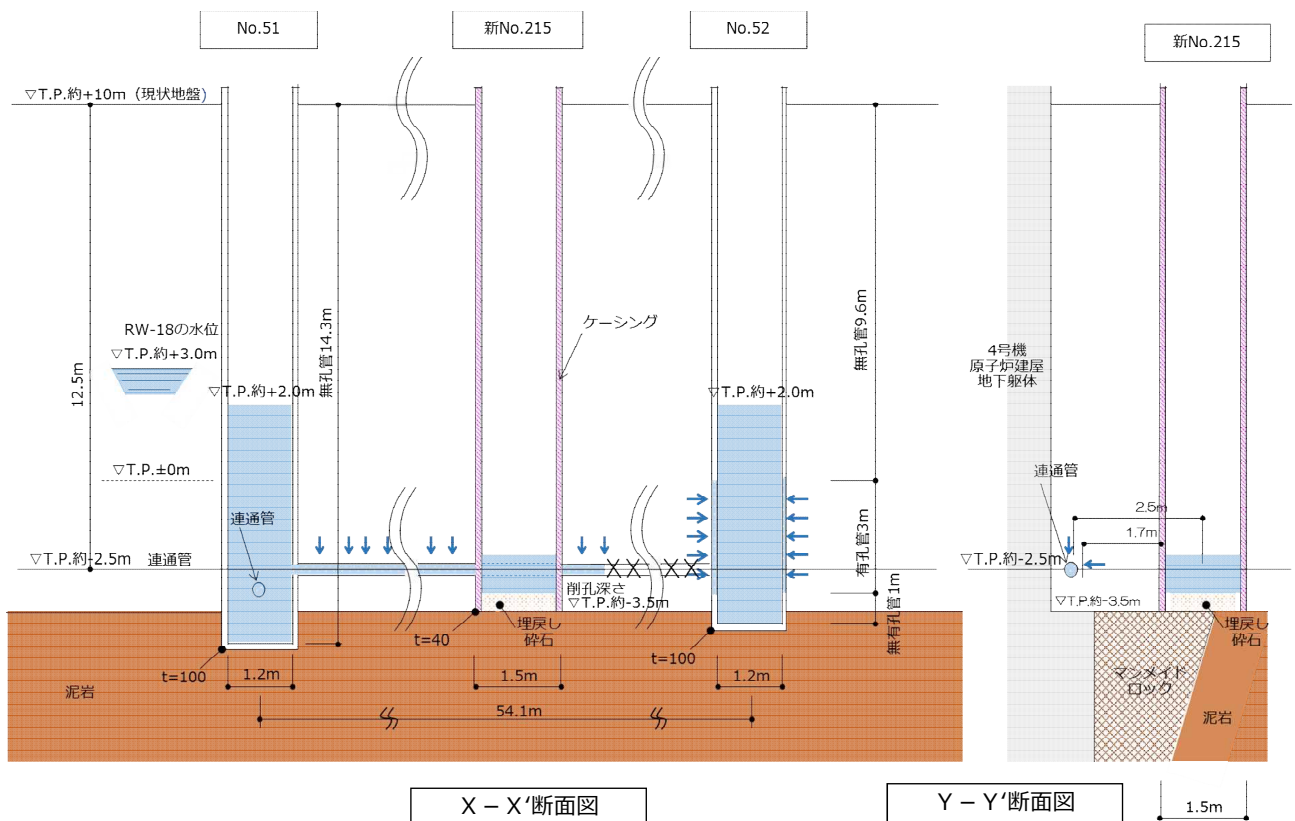
4. 水位低下の原因 ②新No.215周辺断面図 8月2日作業終了後

- ・ No.51の急激な水位低下は、新No.215のケーシングを連通管と同じレベルまで下げたほぼ同じ時刻に発生している。

- ・ No.51の急激な水位低下は、新No.215のケーシング掘削作業が影響した。

ケーシング削孔ならびに中掘り時は、ケーシング内水位を周辺サブドレンピットに影響を与えないレベルまで水張りしたうえで施工する。これによりケーシング内部への水の流れ込みを抑制し、周辺サブドレンピットの水位変化を防止する。

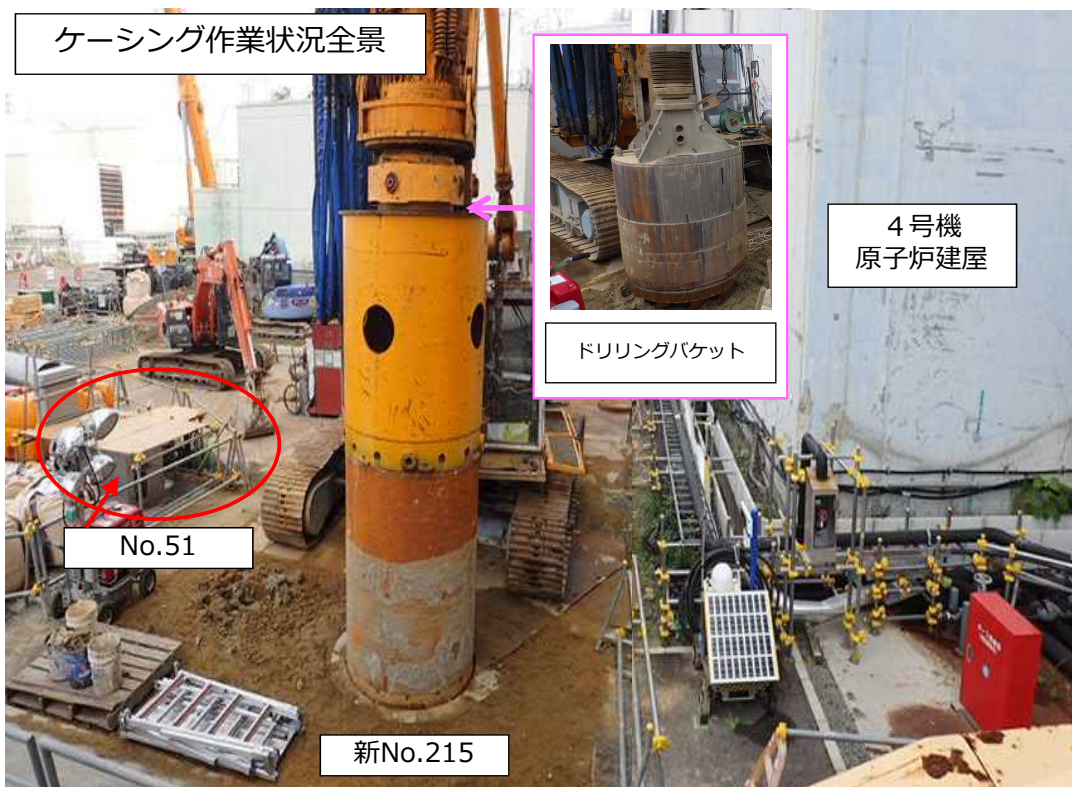
4. 水位低下の原因 ④施工状況写真

- 4月21日 中掘り作業中、泥岩とマンメイドロックに当たり掘削が進まないことから、作業を中断した。
- 4月24～25日 作業が一旦中断したため、砕石にて埋め戻した。
- 8月1～2日 別位置での掘削箇所が見つからないため、同位置にて掘削を実施した。

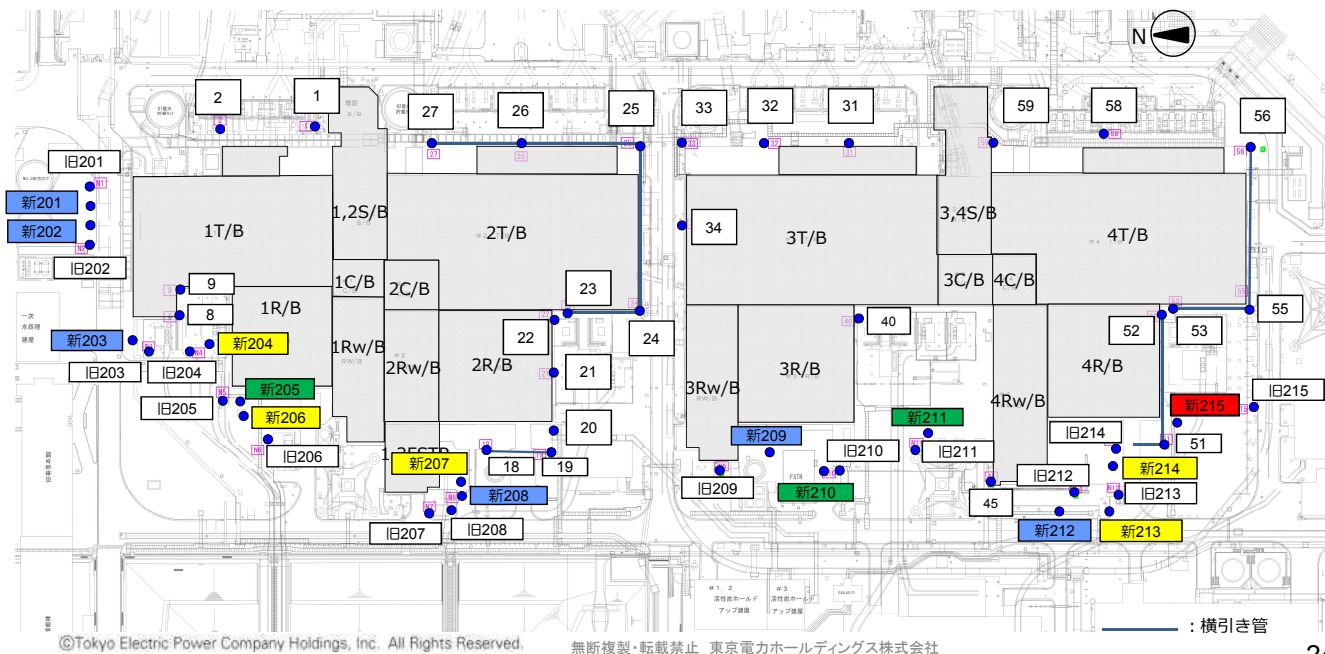
5. 水位低下の対策 掘削工事対象ピット

工事再開：新215

今後着手：新204、新206、新207、新213、新214

8月2日のNo.51の急激な水位低下は、近傍での掘削作業による影響と推定されることから、以下の再発防止対策を実施した上で、工事を再開する。

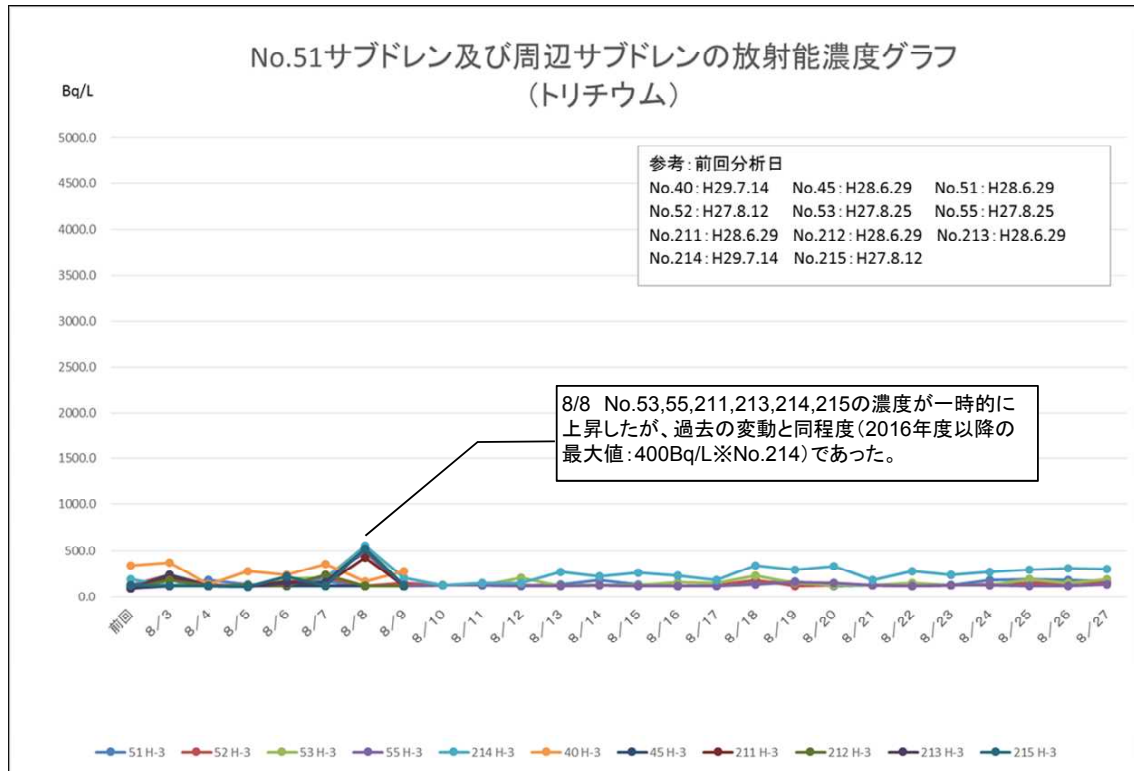
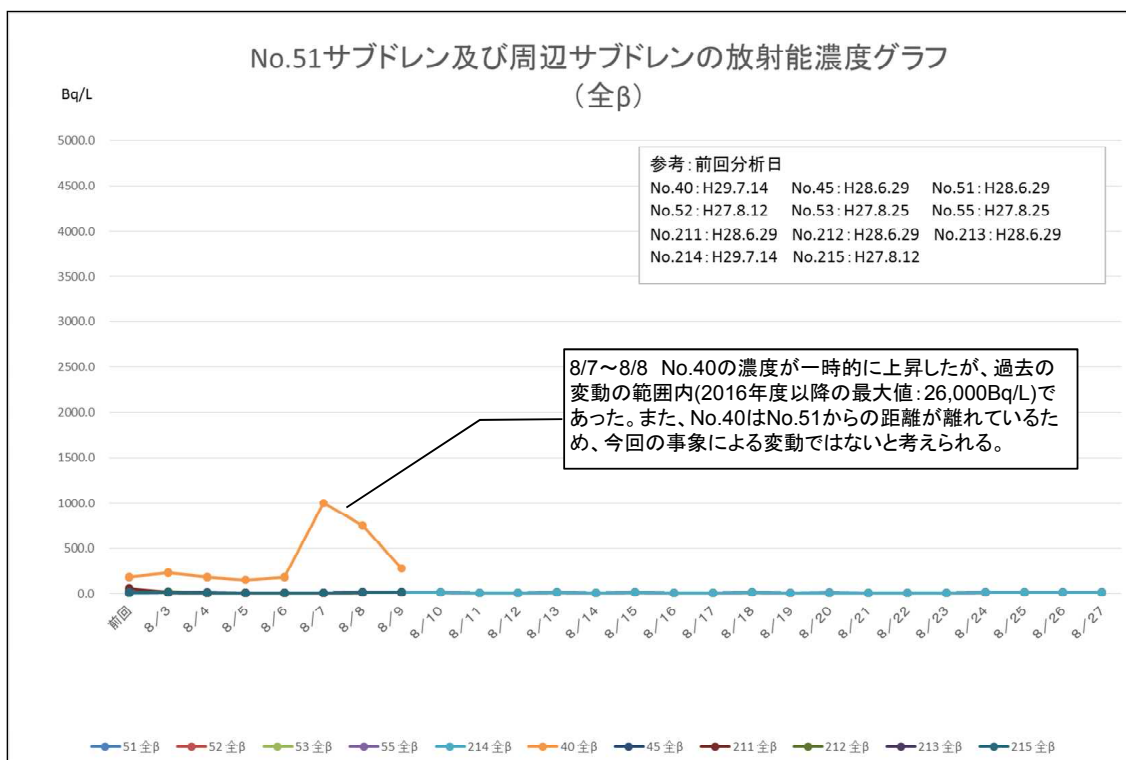
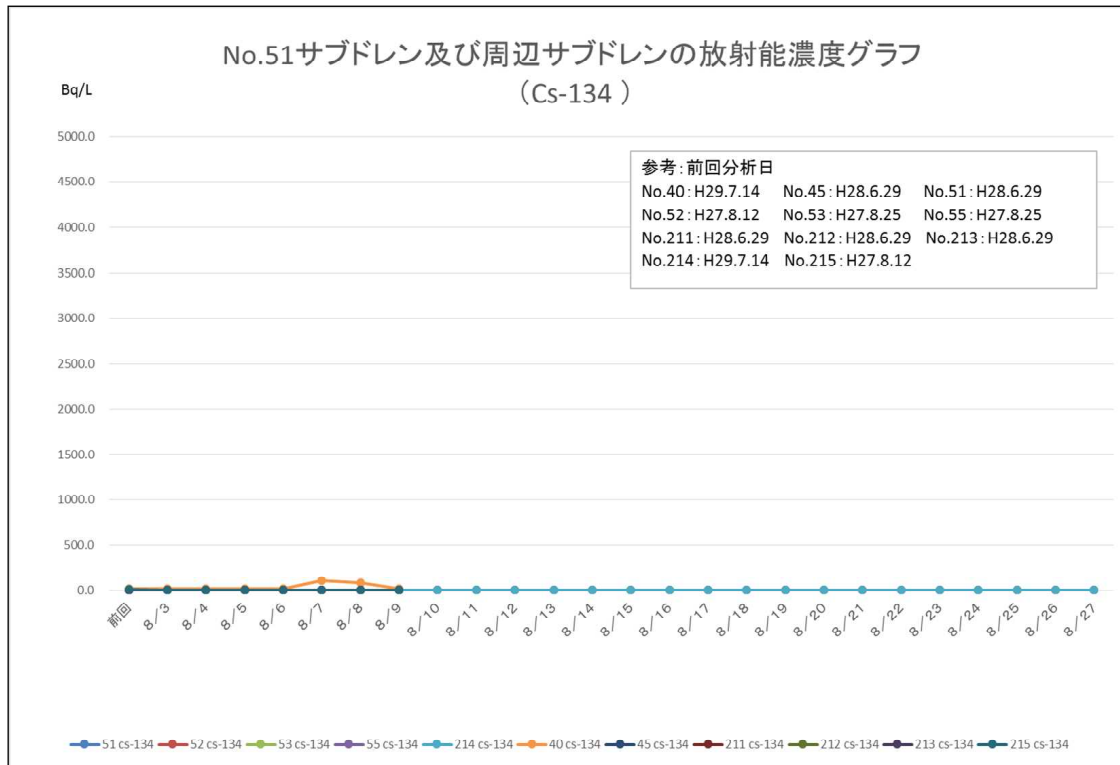
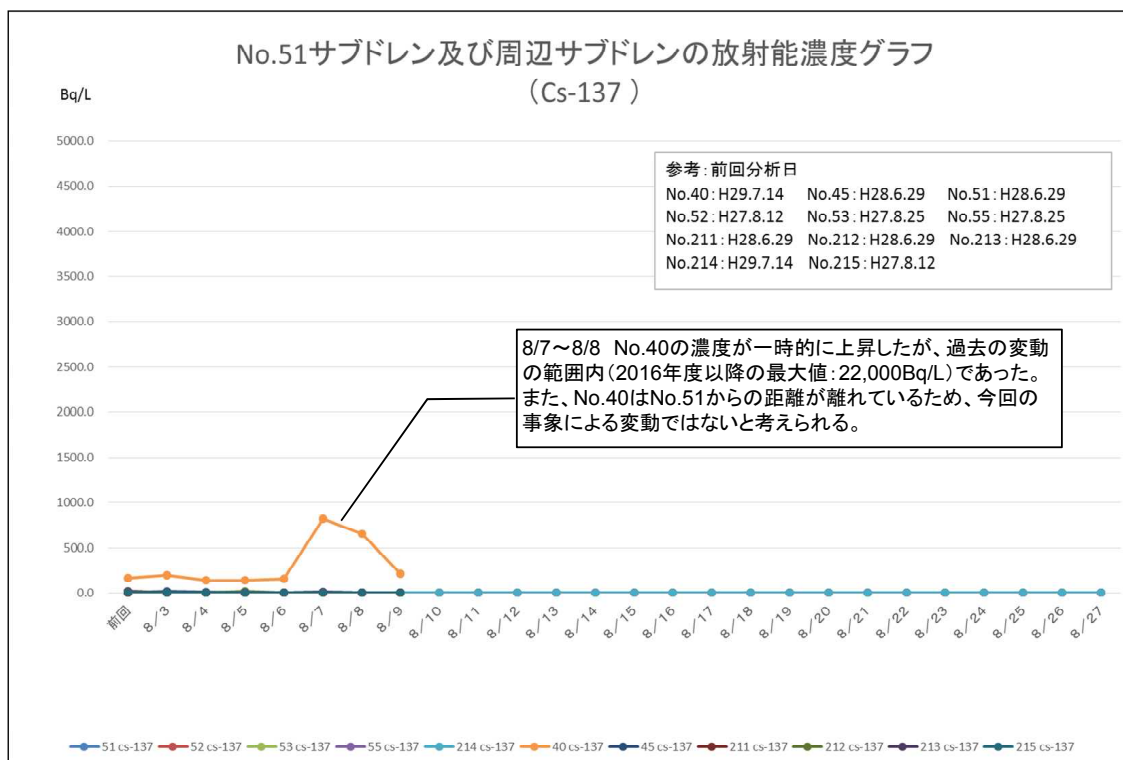
6. 水位低下に伴う地下水への影響 サブドレン水質のモニタリング結果

8月3日からこれまでの周辺サブドレンピットでのモニタリングの結果、一部のピットでトリチウム濃度が一時的に上昇したが、過去と同程度の変動範囲内であった。また、No.40の全βとCs-137濃度が一時的に上昇したが、過去の変動の範囲内であり、No.51からの距離が離れているため、今回の事象による変動ではないと考えられる。以上より、これまでのモニタリング結果では、No.51の水位低下の影響と思われる変動は確認されていない。
