敷地境界連続ダストモニタ警報発生について

2017年8月31日

東京電力ホールディングス株式会社

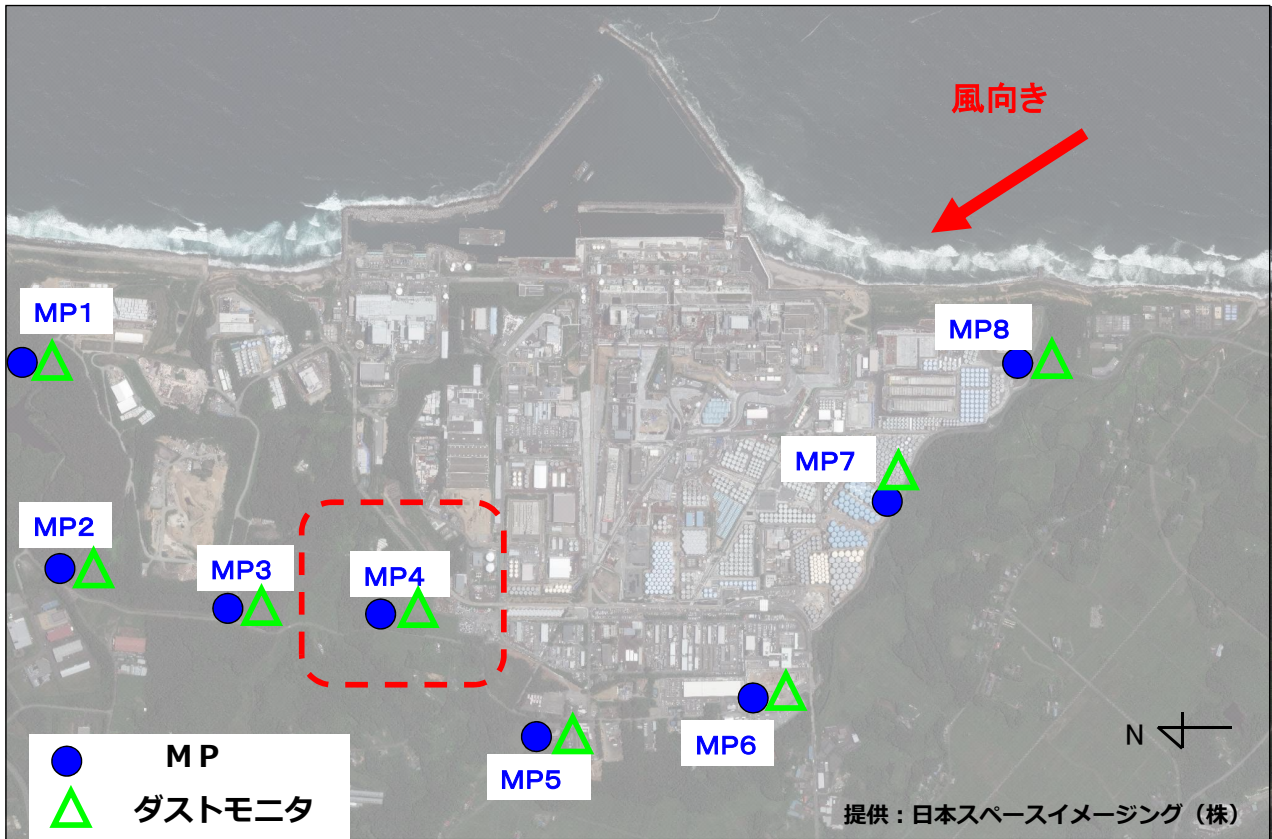
2-1 MP4近傍敷地境界連続ダストモニタ設置場所

- ダスト濃度上昇時の各プラントパラメータに異常がないこと
- 当該ダストモニタ以外の敷地境界付近ダストモニタ、モニタリングポスト、構内ダストモニタ等に異常がないこと
- 当該ダストモニタ周辺において、ダスト濃度上昇に繋がるような作業は行っていないこと
- 「高警報」が発生した際に使用していたろ紙について、ガンマ核種分析を行った結果、セシウム等の人工核種は検出限界値未満であったこと
 - ◆ 但し、天然核種の検出を確認
(Bi-214 ; $5.7 \times 10^{-8} \text{Bq/cm}^3$)
- 当該ダストモニタに保存されている詳細データを確認したところ、ノイズのような異常値は確認されていない。

以上の状況確認結果から、天然核種による一時的な濃度上昇と推定。

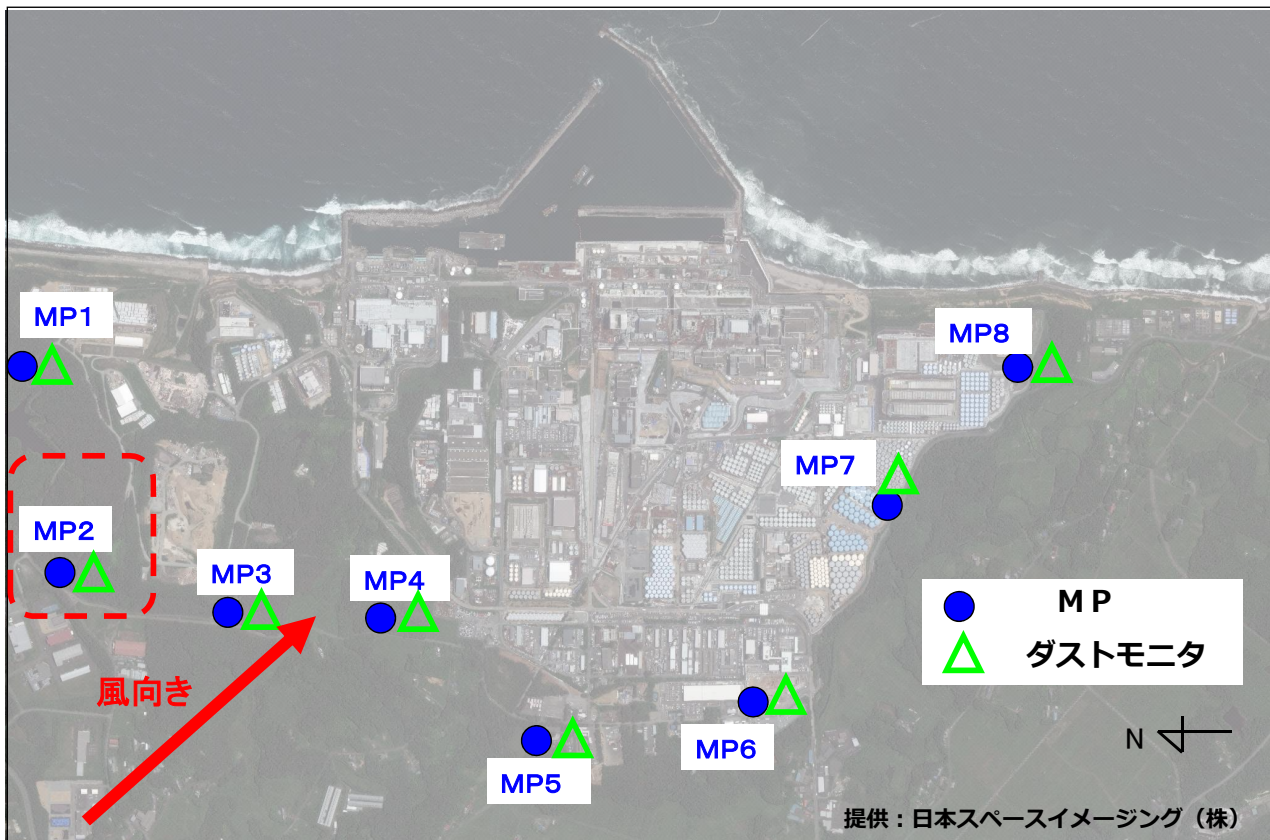
4 - 1 MP 2 近傍敷地境界連続ダストモニタ設置場所

(警報値 : $1.0\text{E-}5\text{Bq/cm}^3$) MAXは $2.82\text{E-}5\text{Bq/cm}^3$
モニタリングポスト、その他ダストモニタの指示値変動なし
風向 : 北西から(構外から)の風、風速 : 2.7m/s (10m風速)
(気温 約31.6度、湿度 約69%) |
