新設サブドレン水位計設定誤りに伴う 運転上の制限逸脱について

2017年11月30日

東京電力ホールディングス株式会社

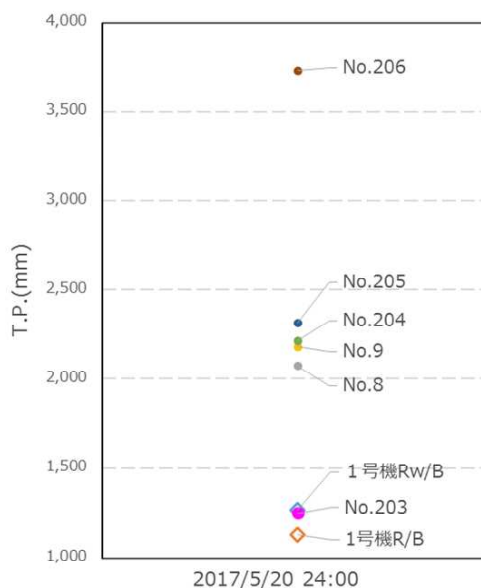
建屋滞留水水位とサブドレン水位の関係

サブドレンピットNo.203の水位については、1号機Rw/B滞留水水位と比較して低くなっていたが、中間にあるサブドレンピットNo.204及び周辺サブドレンピットNo.8、9、205、206の水位が1号機Rw/B滞留水水位よりも高いことから、No.203の水位が低かったことに起因する同建屋からの漏えいはないものと判断した。

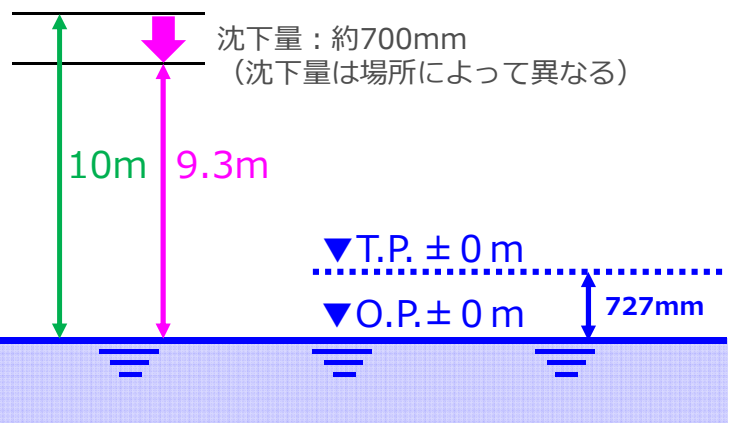
地盤沈下による標高変化のイメージ図

東北地方太平洋沖地震により、福島第一原子力発電所構内の地盤が約700mm沈下し標高が変わった。沈下前に作成された図面では、沈下前の標高(旧O.P.と呼ぶ)を用いている。同地点で沈下後に再測量した結果は、旧O.P.に比べ約700mm低い値となっている(新O.P.と呼ぶ)。H27年11月以降、水位管理では、新旧「O.P.」の混乱を避けるために「T.P.」を使用している。
 <参考> 福島第二原子力発電所の地盤沈下量は、約700mmである。

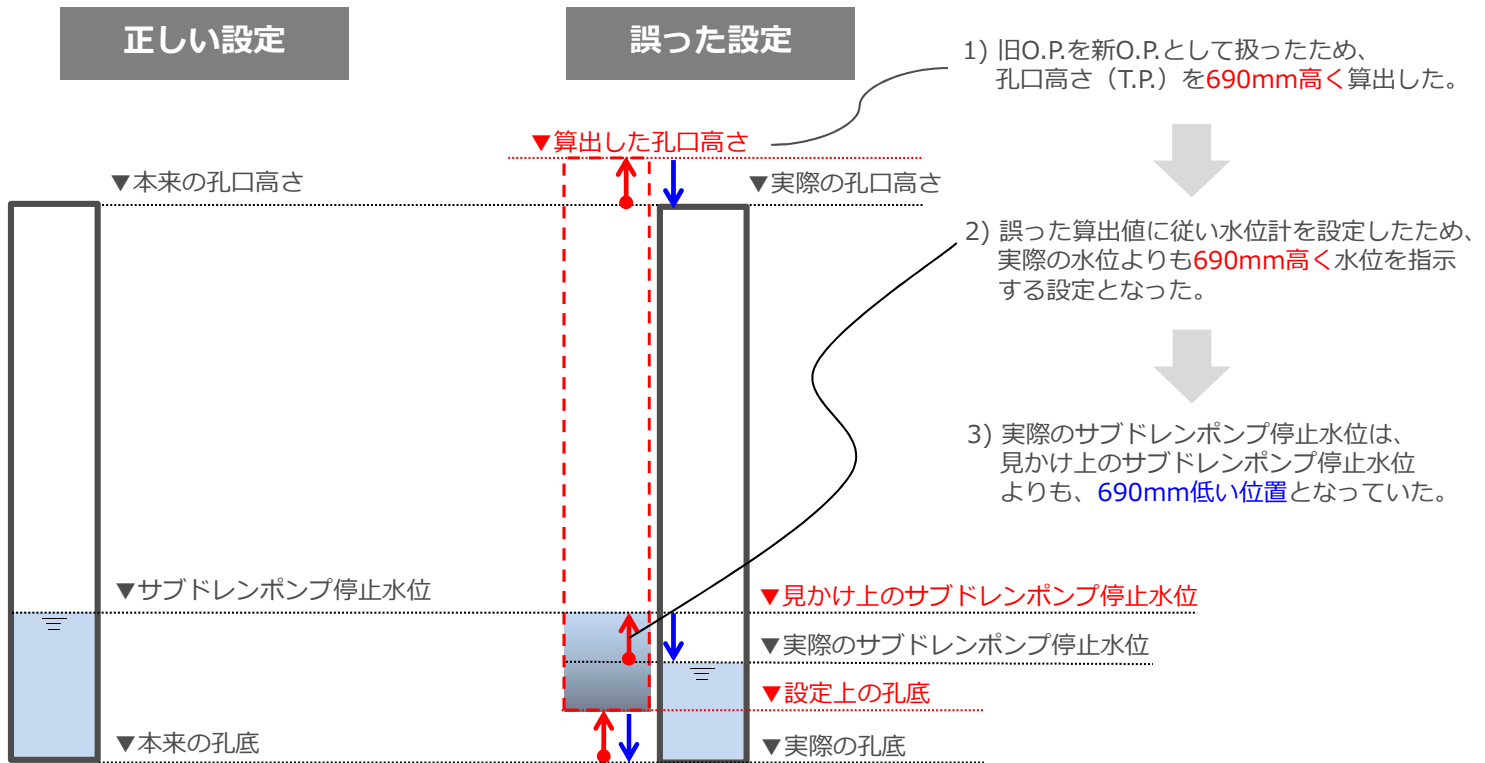
- 7) [H29.4] 当社建築部門は、水位計を設定する当社計装部門に実測図を渡した。実測図の標高表記方法を定めていなかったため、T.P.表記ではなくO.P.表記（新旧区分せず）による実測図に記載の測量値を提示した。
- (問題点) 当社内部部門間でのデータ授受が、T.P.表記ではなくO.P.表記により行われた。
- 8) [H29.4] 当社計装部門は、実測図の測量値は新O.P.か確認したが、当社建築部門から新O.P.であるとの回答を得たため、旧O.P.を新O.P.として扱い、T.P.に換算して水位設定を行い運用を開始した。
