福島第一原子力発電所 6号機
非常用ディーゼル発電機（A）
調速装置（ガバナー）の不具合について

2017年11月30日

東京電力ホールディングス株式会社

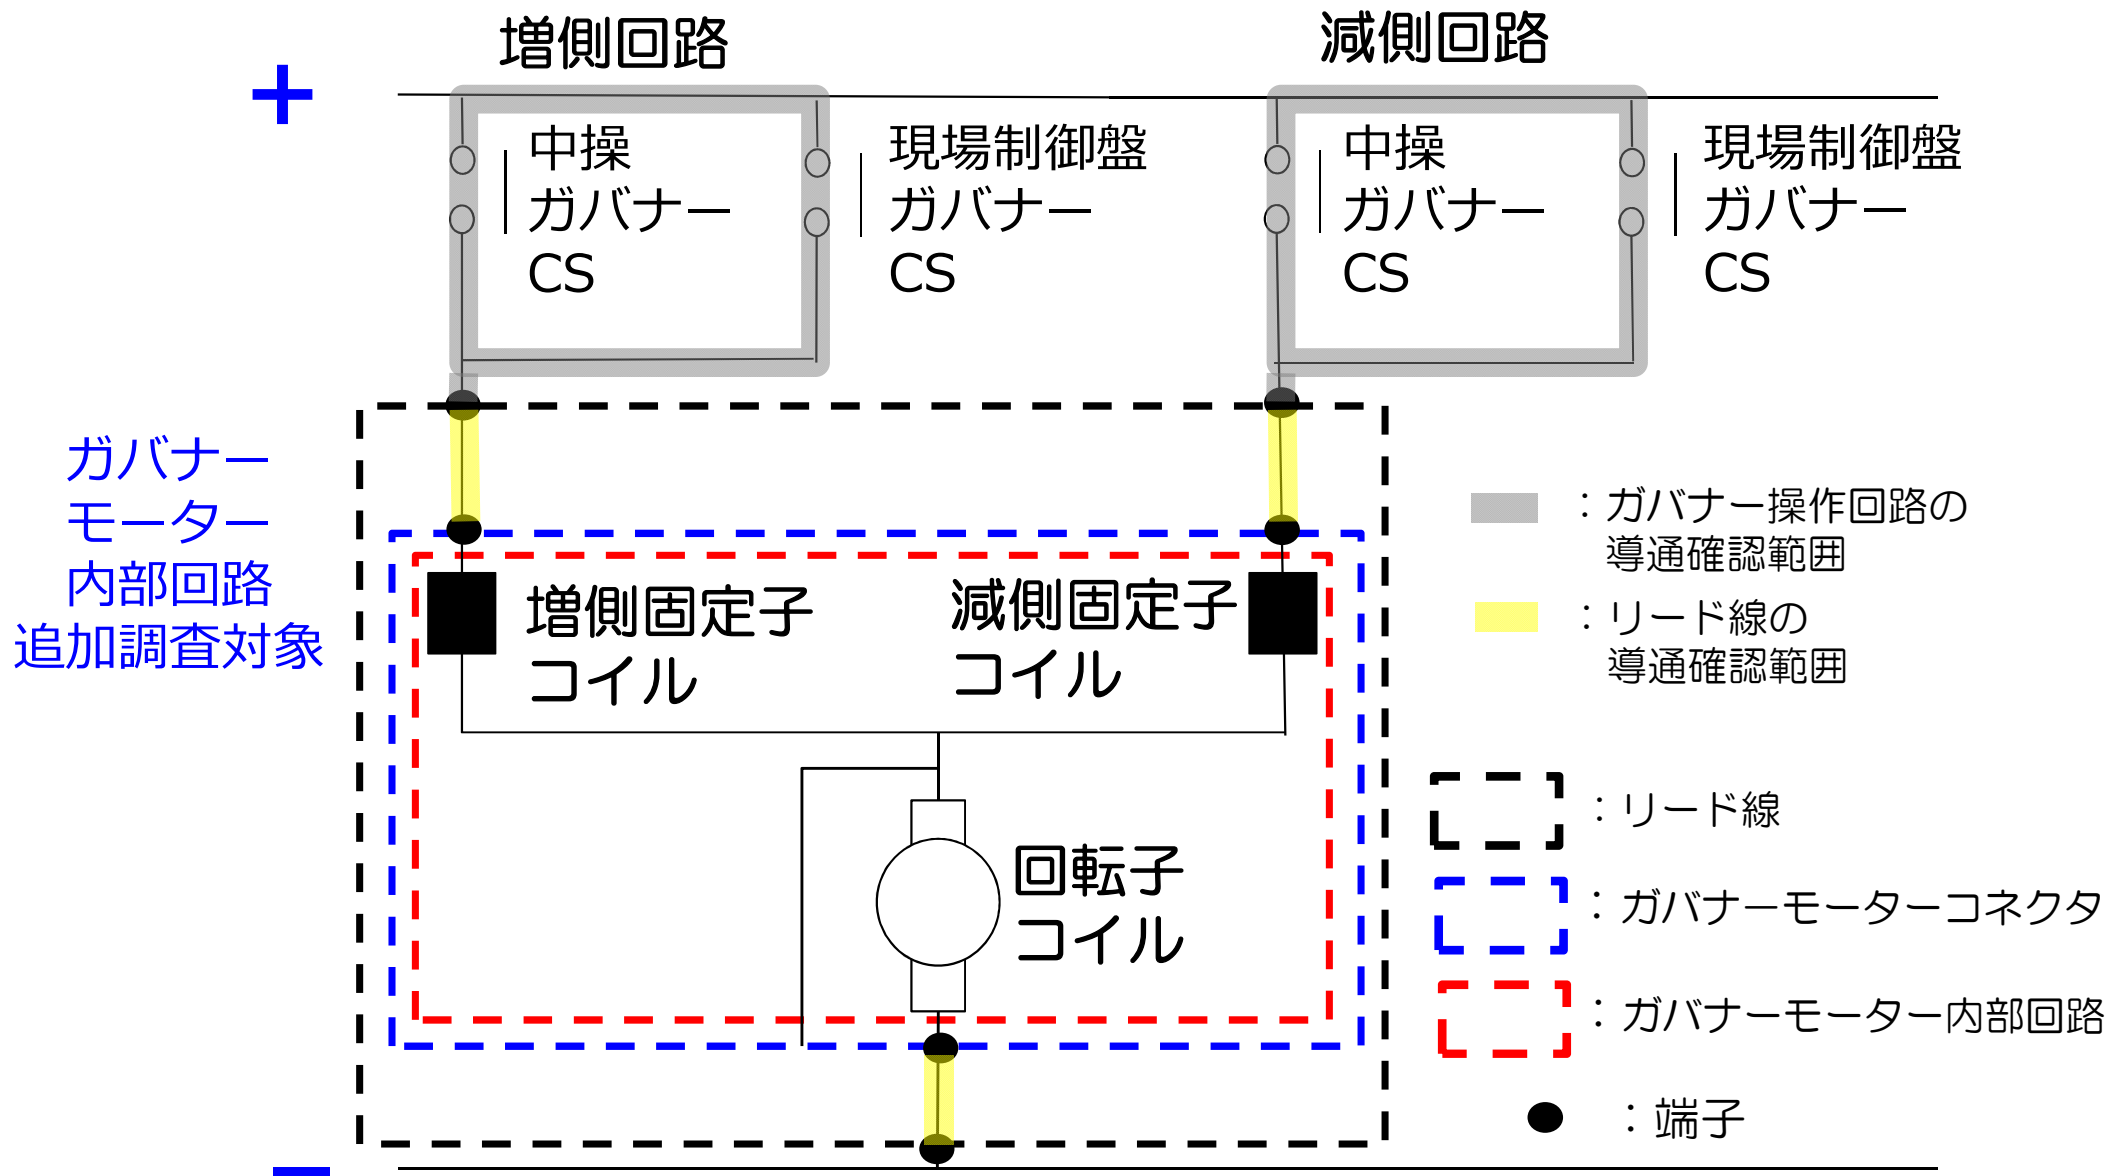
■ ガバナー操作回路図

- ガバナーを増側に操作しても周波数（回転速度）が上昇しない事象を踏まえて、ガバナーの調査を実施し、以下の通り、**ガバナーモーターの上昇操作時に不動作となることが確認**された。（H29.10.31）

中操及び現場制御盤のガバナーCSによる周波数の**上昇操作時**

→**ガバナーモーターは不動作**
