廃止措置等に向けた進捗状況: 使用済み燃料プールからの燃料取り出し作業

2018年2月1日
廃炉・汚染水対策チーム会合
事務局会議

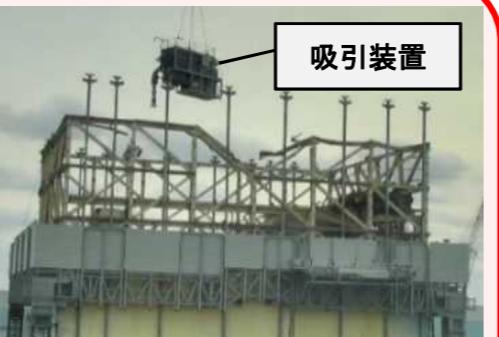
<進捗状況(1/22撮影)>

2017/5/11、建屋カバーの柱・梁の取り外し完了。2017/12/19、建屋カバーの柱・梁の改造及び防風フェンスの設置を完了。2018/1/22からオペフロの瓦礫撤去を開始。

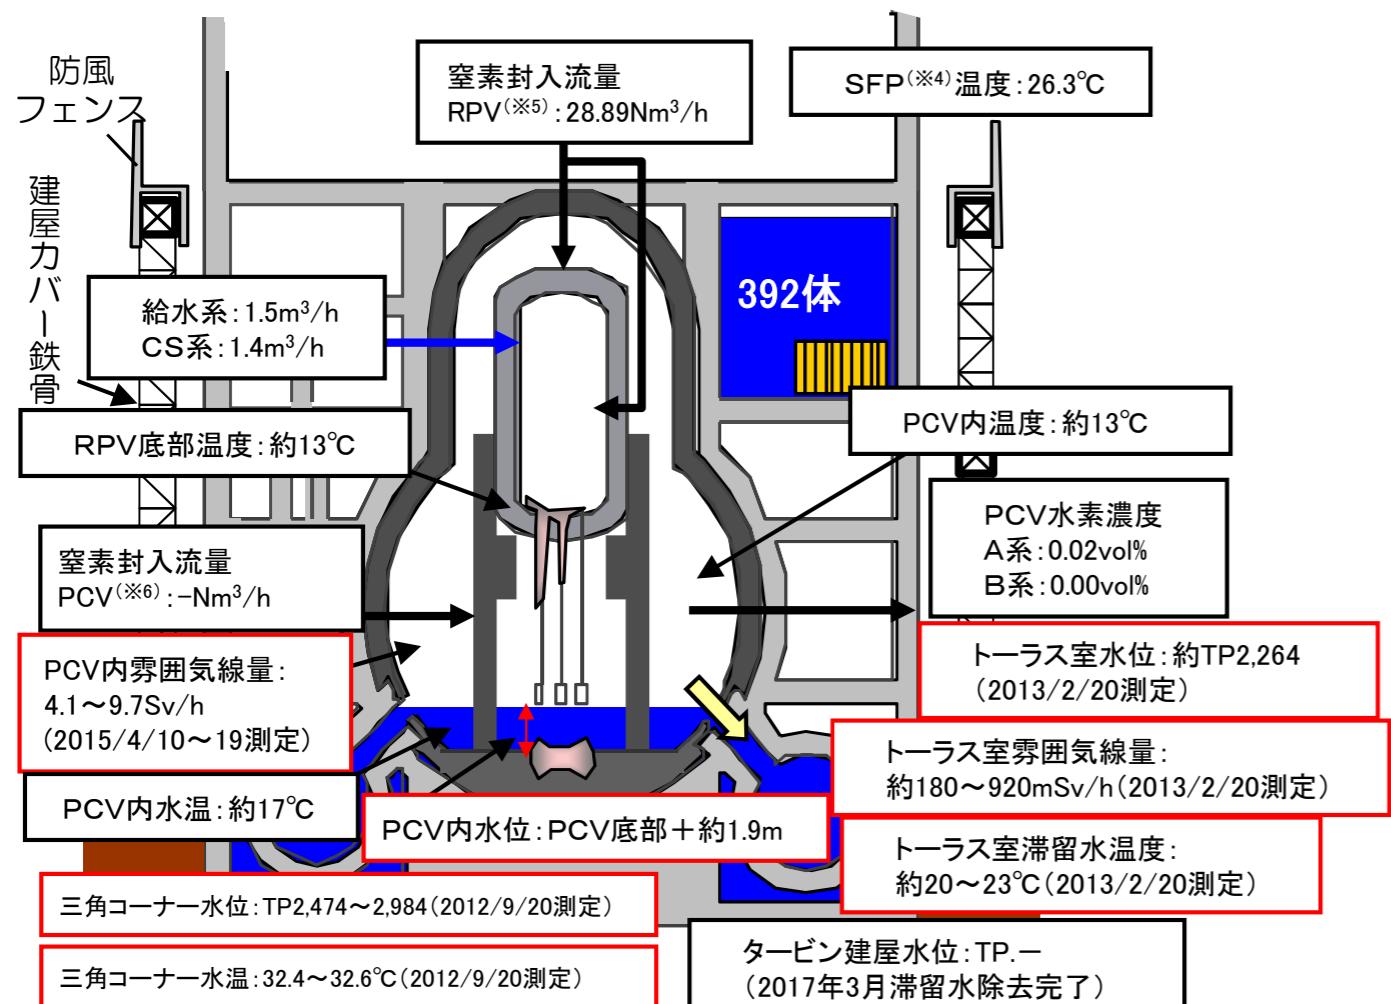
原子炉建屋内雰囲気線量：
最大5,150mSv/h(1階南東エリア)(2012/7/4測定)

PCVからの漏えい箇所

・PCVベント管真空破壊ラインペローズ部(2014/5確認)
・サンドクッシュドレンライン (2013/11確認)圧力抑制室(S/C^(※3))上部調査による漏えい箇所確認

1号機S/C上部の漏えい箇所を2014/5/27より調査し、上部にある配管の内1本の伸縮継手カバーより漏えいを確認。他の箇所からの漏えいは確認されず。今後、格納容器の止水・補修に向けて、具体的な方法を検討していく。

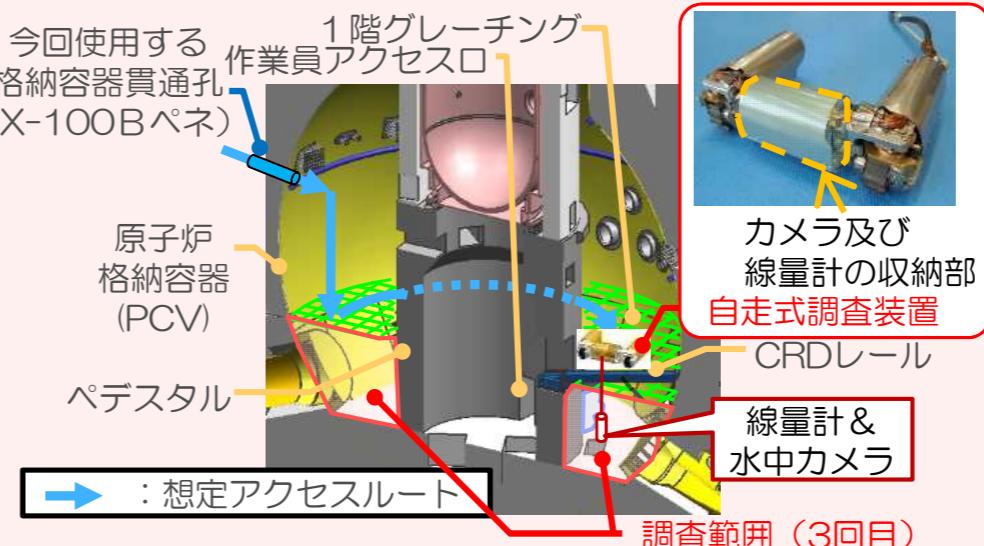
格納容器内調査イメージ

- 2015年4月に、狭隘なアクセスロ(内径φ100mm)から格納容器内に進入し、格納容器1階内部の映像、空間線量等の情報を取得。
- 2017年3月、ペデスタル外地下階へのデブリの広がりを調査するため、自走式調査装置を用いた調査を実施し、PCV底部の状況を初めて撮影。得られた画像データと線量データを元に、PCV内部の状況を継続検討していく。

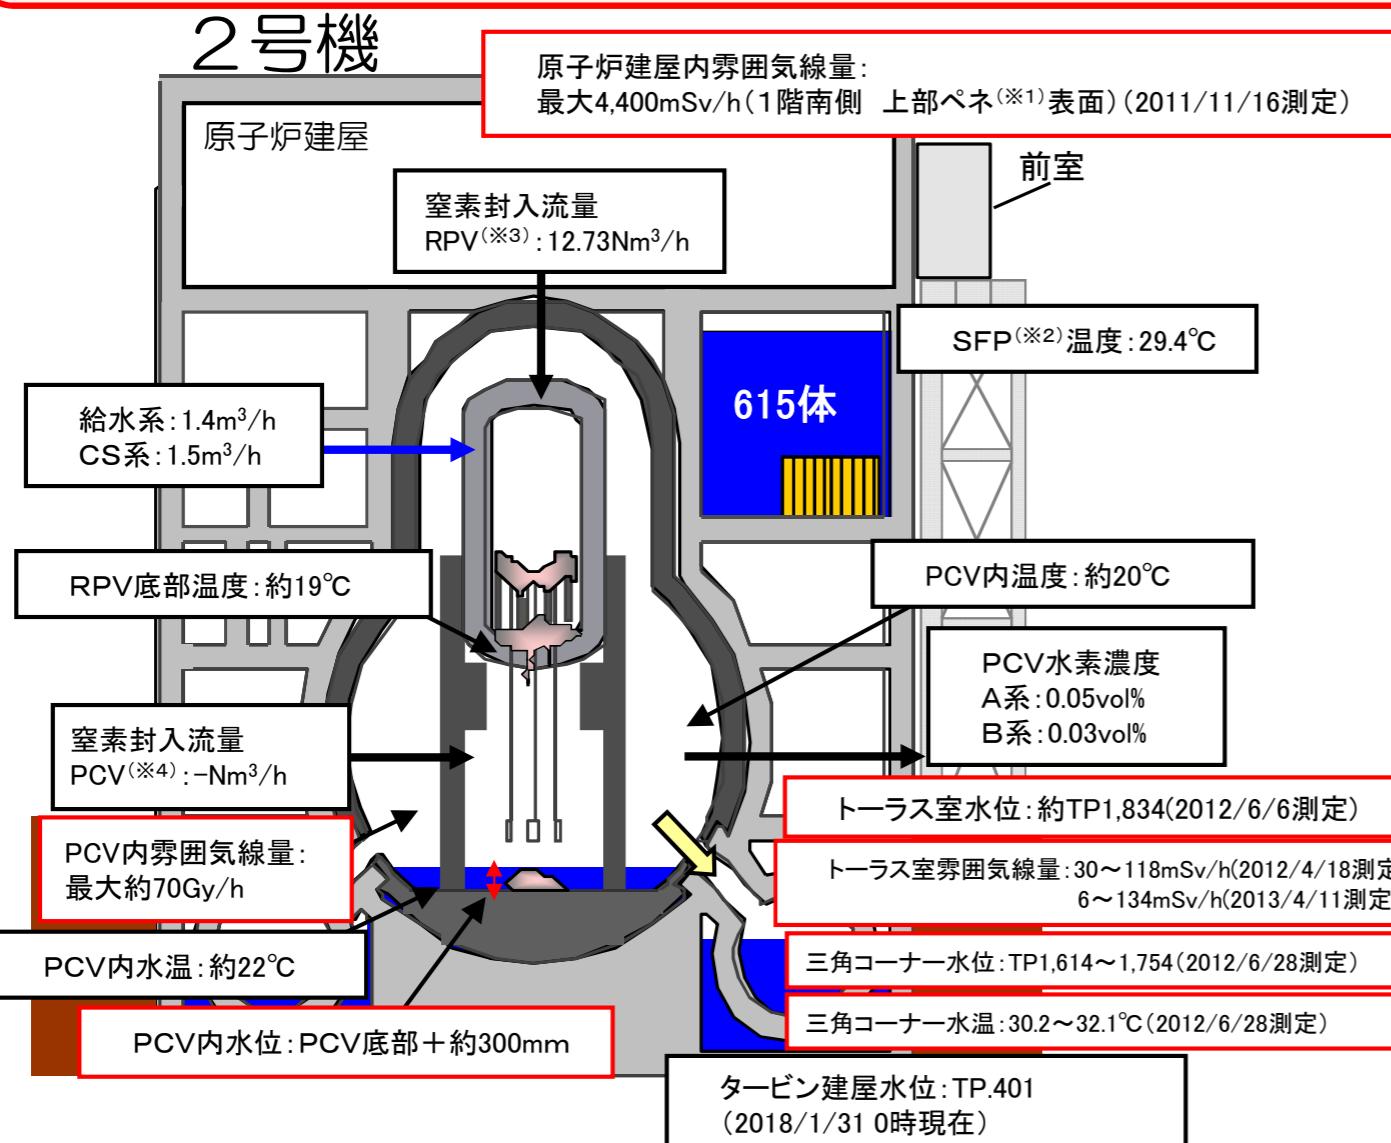
- ①原子炉圧力容器温度計再設置
 -震災後に2号機に設置したRPV底部温度計が2014年2月に破損したことから監視温度計より除外。
 -2014年4月に温度計の引き抜き作業を行ったが、引き抜けなかったため作業を中断。錆除去剤を注入し、2015年1月に引抜完了。3月に温度計の再設置完了。4月より監視対象計器として使用。
- ②原子炉格納容器温度計・水位計再設置
 -格納容器常設監視計器の設置を試みたが、既設グレーチングとの干渉により、計画の位置に設置することが出来なかった(2013年8月)。2014年5月に当該計器を引き抜き、2014年6月に再設置を実施。1ヶ月程度推移を確認し妥当性を確認。
 -再設置時に格納容器内の水位を測定し、底部より約300mmの高さまで水があることを確認。

PCV内部調査実績	1回目 (2012/1)	・映像取得	・霧囲気温度測定
	2回目 (2012/3)	・水面確認	・水温測定 ・霧囲気線量測定
	3回目 (2013/2~2014/6)	・映像取得 ・水位測定	・滞留水の採取 ・常設監視計器設置
	4回目 (2017/1~2)	・映像取得	・霧囲気線量測定 ・霧囲気温度測定
PCVからの漏えい箇所	• トーラス室上部漏えい無 • S/C内側・外側全周漏えい無

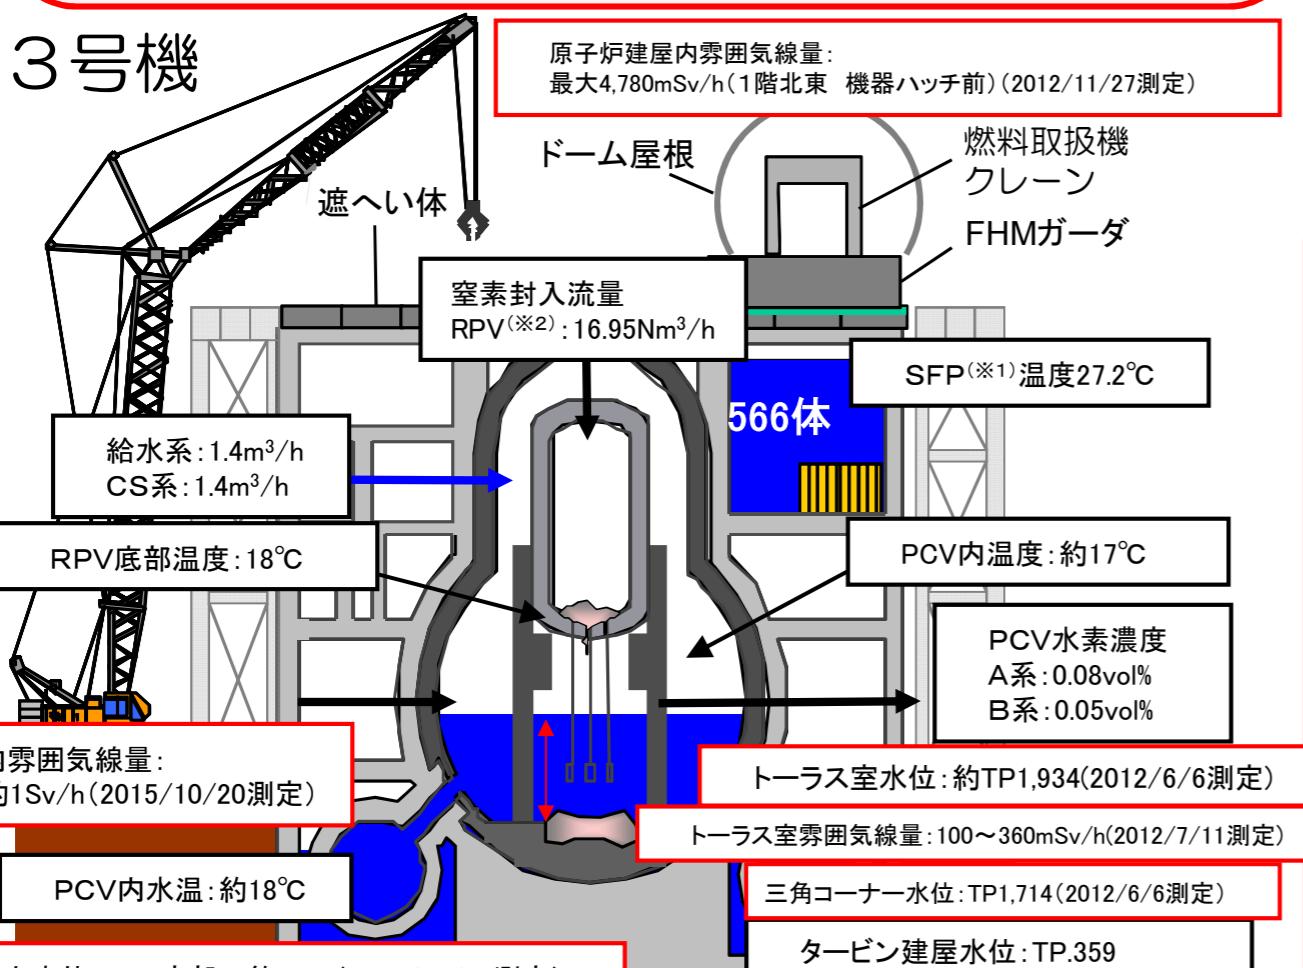
3号機原子炉建屋1階北東エリアの主蒸気隔離弁室の扉付近から、近傍の床ドレンファンネル（排水口）に向かって水が流れていることを2014/1/18に確認。排水口は原子炉建屋地下階につながっており、建屋外への漏えいはない。

2014/4/23より、原子炉建屋2階の空調機械室から1階の主蒸気隔壁弁室につながっている計器用配管から、カメラによる映像取得、線量測定を実施。2014/5/15に主蒸気配管のうち1本の伸縮継手周辺から水が流れていることを確認した。

3号機で、格納容器からの漏えい箇所が判明したのは初めてであり、今回の映像から、漏えい量の評価を行うとともに、追加調査の要否を検討する。また、本調査結果をPCV止水・補修方法の検討に活用する。

PCV内部 調査実績	1回目 (2015/10~2015/12)	<ul style="list-style-type: none"> ・映像取得 ・水位、水温測定 ・常設監視計器設置 (2015/12)
	2回目 (2017/7)	<ul style="list-style-type: none"> ・映像取得 ・常設監視計器交換 (2017/8)
PCVからの 漏えい箇所	<ul style="list-style-type: none"> ・主蒸気配管ベローズ部 (2014/5確認)

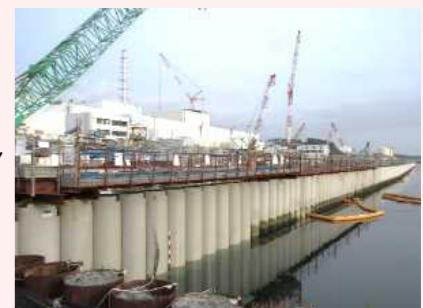
海側遮水壁 鋼管矢板打設完了状況

2015/9/22に鋼管矢板の打設が完了した後、引き続き、鋼管矢板の継手処理を行い、2015/10/26に海側遮水壁の継手処理を完了。これにより、海側遮水壁の閉合作業が終わり、汚染水対策が大きく前進した。
