G3北エリアタンク移送配管残水処理作業に伴う水漏れについて

2018年2月1日

東京電力ホールディングス株式会社

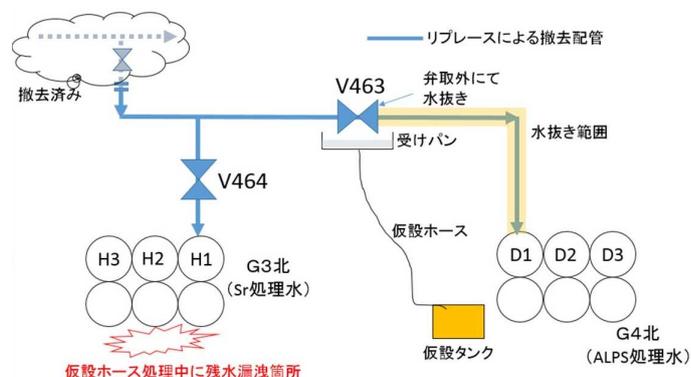
- 撤去予定の配管の水抜き作業（V463フランジ部より）のため、受けパンより仮設タンクに配管内部の汚染水（RO濃縮塩水）を移送する作業を実施。
- 配管水抜き作業後、使用した仮設ホースを片付け中に仮設ホース内部の水が道路に漏洩した。このため直ちに汚染拡大防止の処置を実施。
- その後、片付けたホースの下部の道路にも漏えい跡が確認されたことから、前記と合わせて除染を実施した。漏えいした箇所は堰外ではあるが、側溝には流出していない。
- 漏えい量・漏えい水の分析結果

漏えい水：RO濃縮塩水

漏えい量：7 L

17:20 漏えい箇所ジェット洗浄除染開始

19:00 漏えい箇所ジェット禅定除染終了。飛散防止養生設置開始

19:50 飛散防止養生設置完了

平成29年12月27日（水） 塗膜剥離型除染材アララSD塗布等除染
