タービン建屋東側における 地下水及び海水中の放射性物質濃度の状況について

2018年2月1日

東京電力ホールディングス株式会社

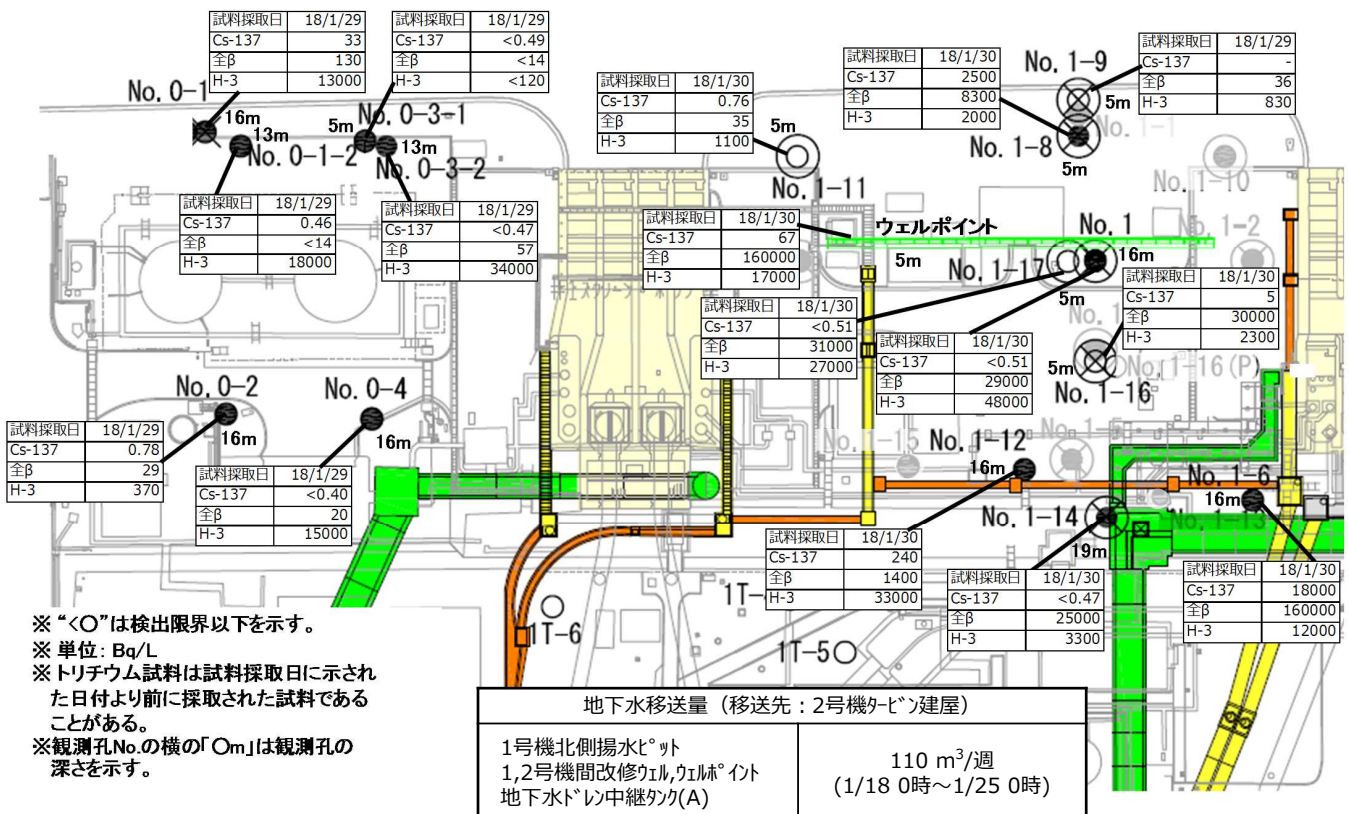
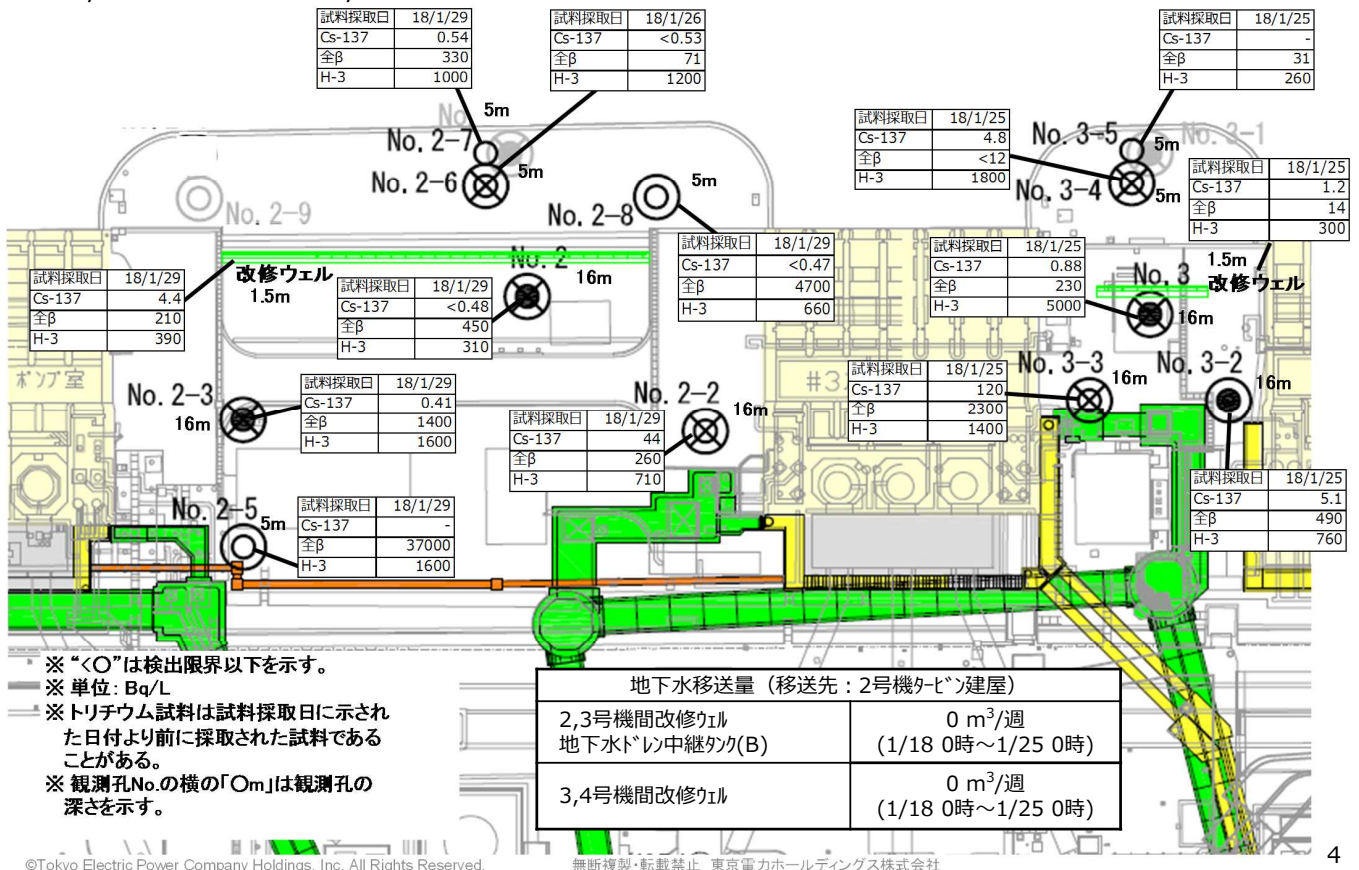
タービン建屋東側の地下水濃度（1/2）

- 観測点によっては大雨時に一時的な変動が見られるが、全体的に低下もしくは横ばい傾向にあり、大きな変化は見られていない。

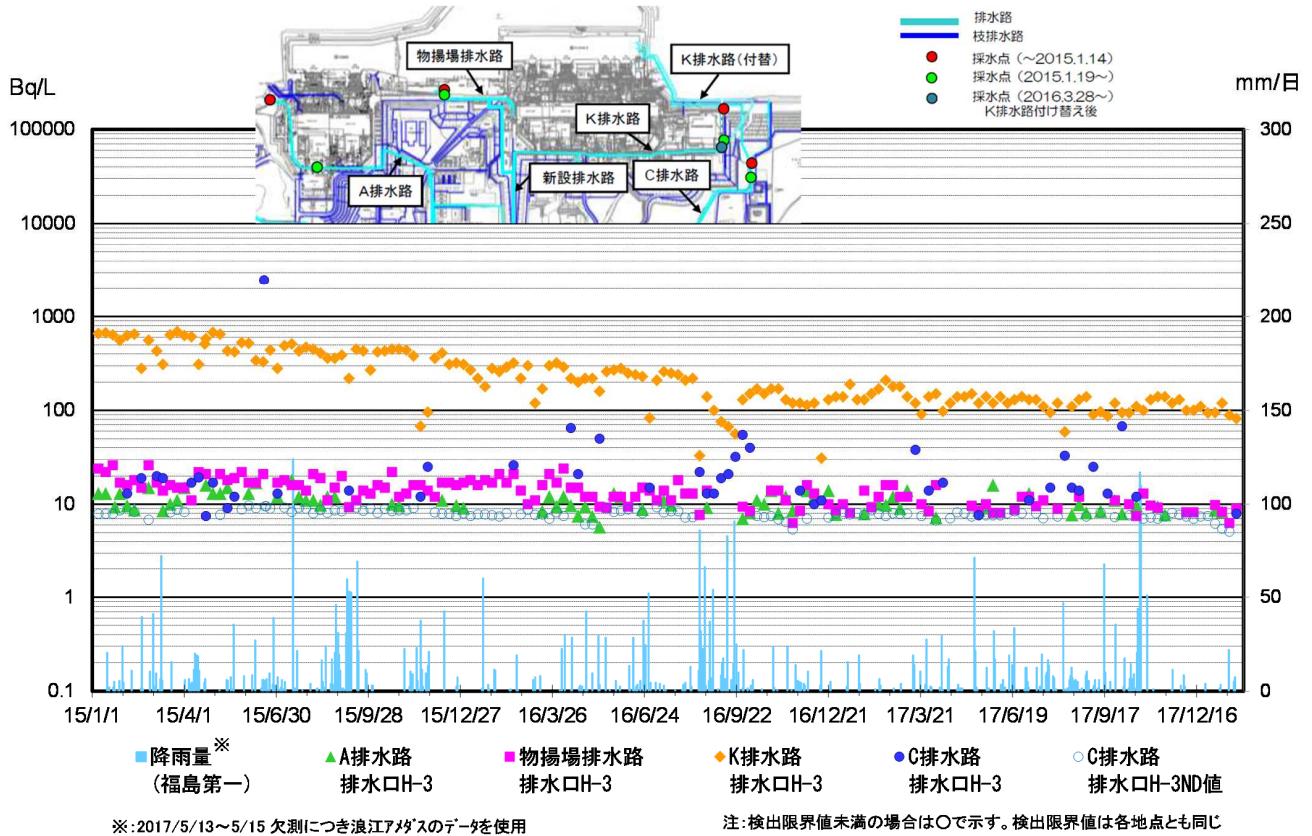
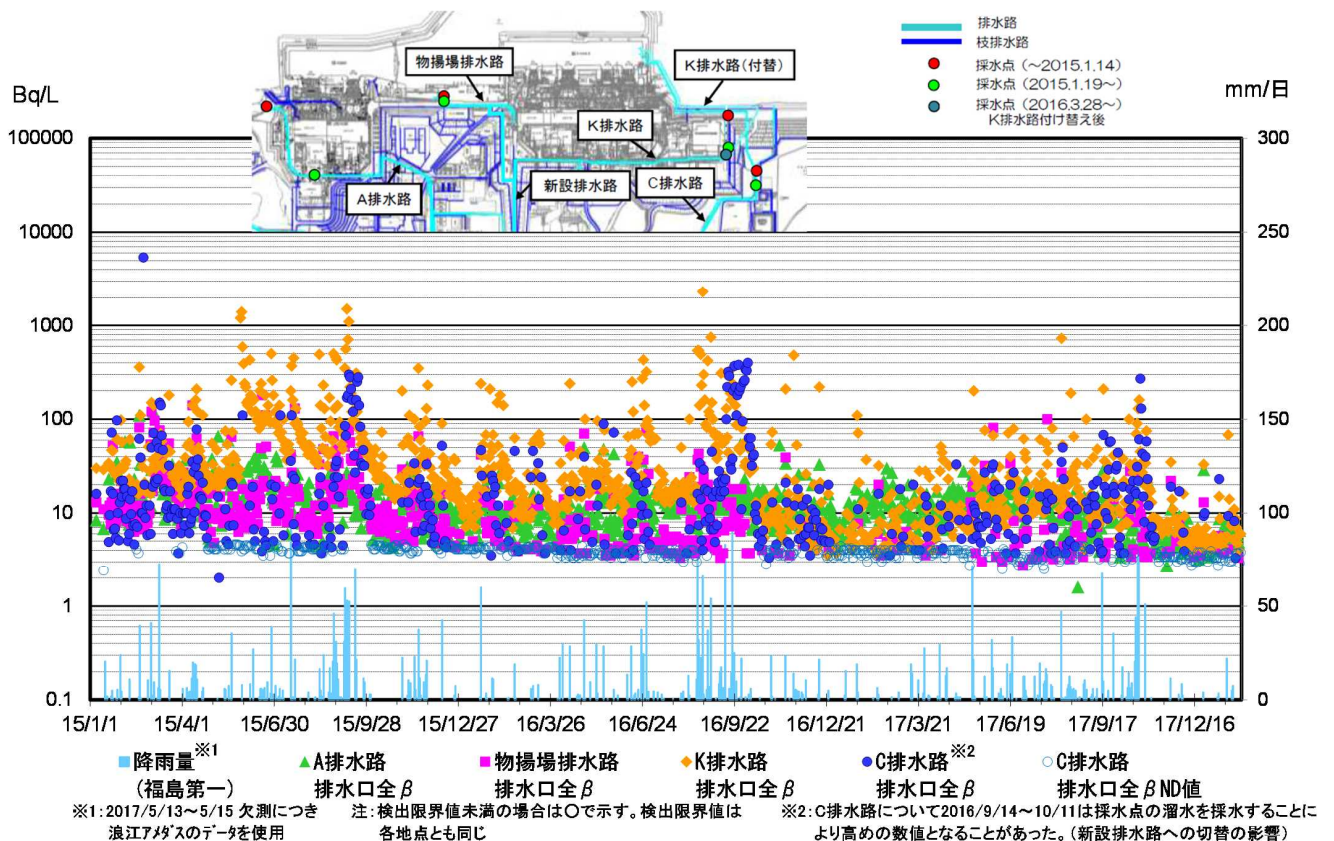
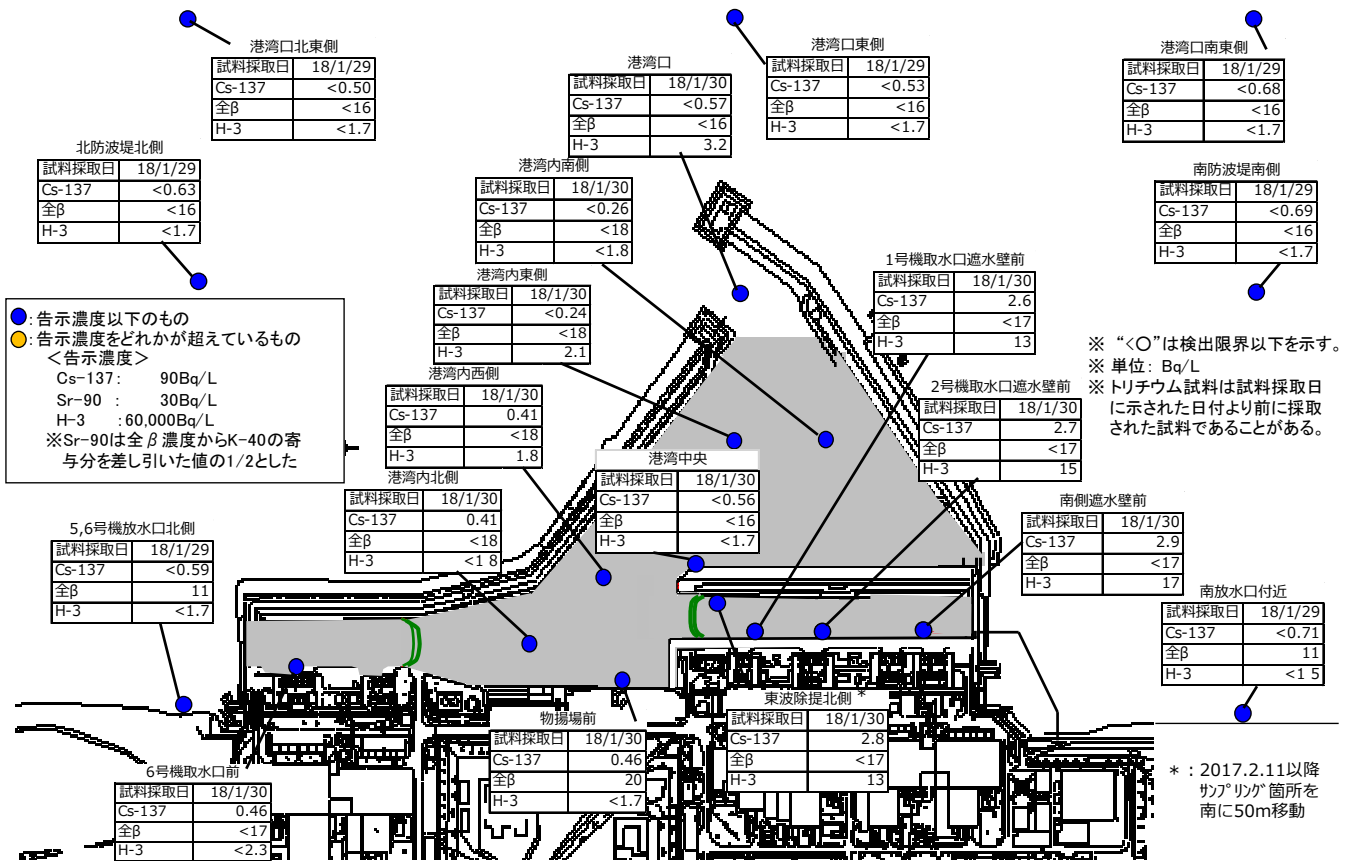
排水路における排水の濃度推移 (Cs-137)

- 道路・排水路の清掃を実施中
- 多核種除去設備エリアの排水を港湾外から港湾内への付替工事を実施中。(～2018年3月)
- Cs-137濃度が高めであるが低下傾向の推移となっている。

- 道路・排水路の清掃を実施中
- H-3濃度、Cs-137濃度、全β濃度とも低下傾向にある。

- 道路・排水路の清掃を実施中、排水路及び枝管に浄化材を設置中
- H-3濃度、Cs-137濃度が高めであるが低下傾向の推移となっている。
- Cs-137、Cs-134濃度と全β濃度がほぼ等しい。

- 道路・排水路の清掃を実施中
- 降雨時にCs-137濃度よりも全β濃度が上昇する傾向にあるが、全体的に低下傾向にある。

- 降雨時に濃度が上昇する傾向にあるが、全体的に低下傾向にある。
 - ・ 道路及び排水路の清掃を実施中、排水路及び枝管に浄化材を設置中

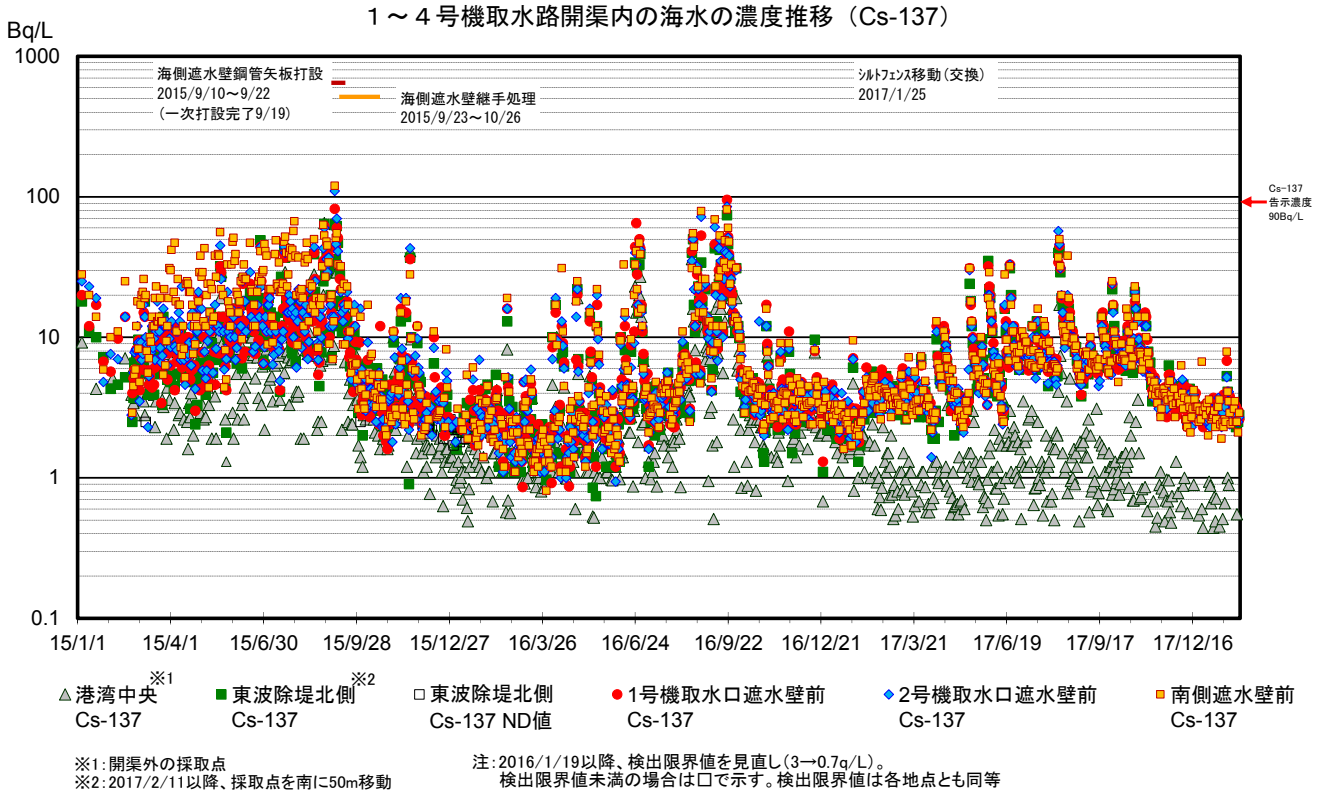
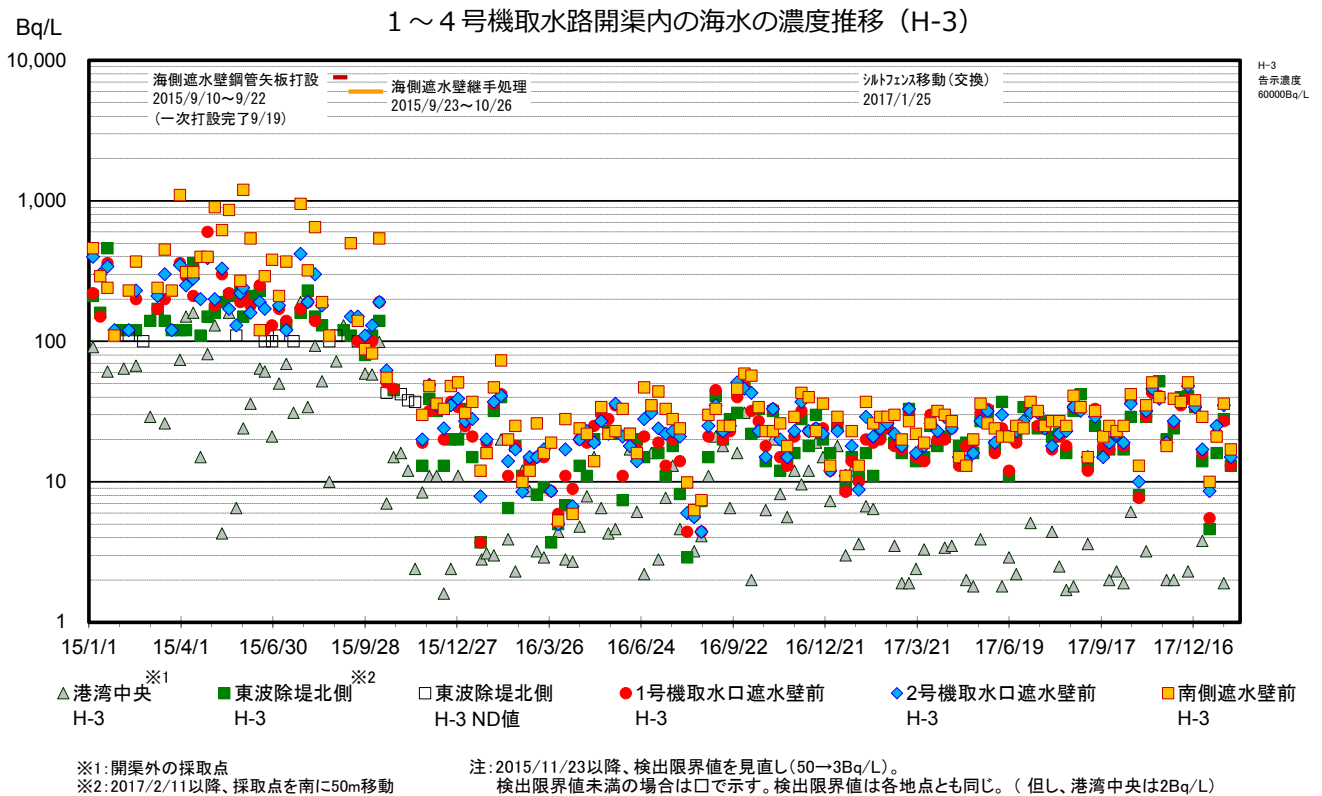
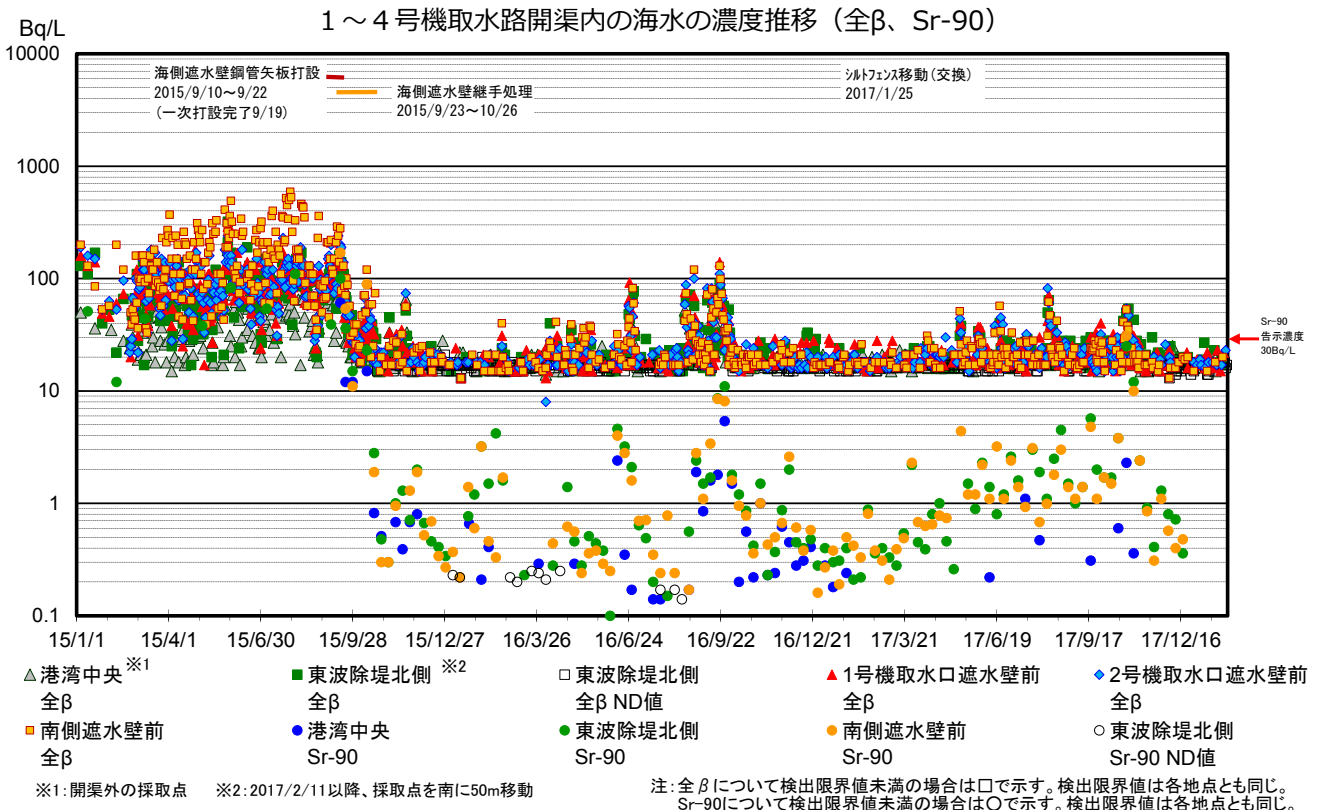
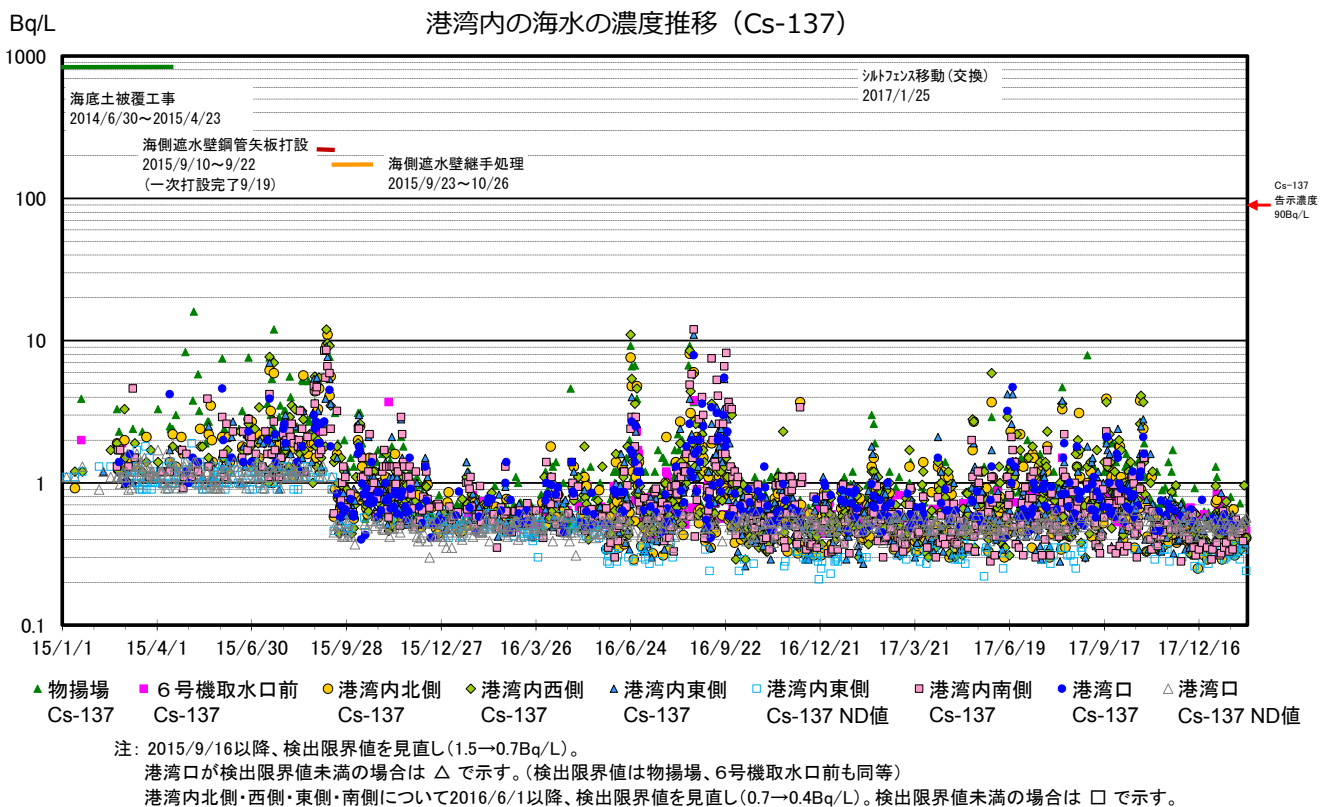
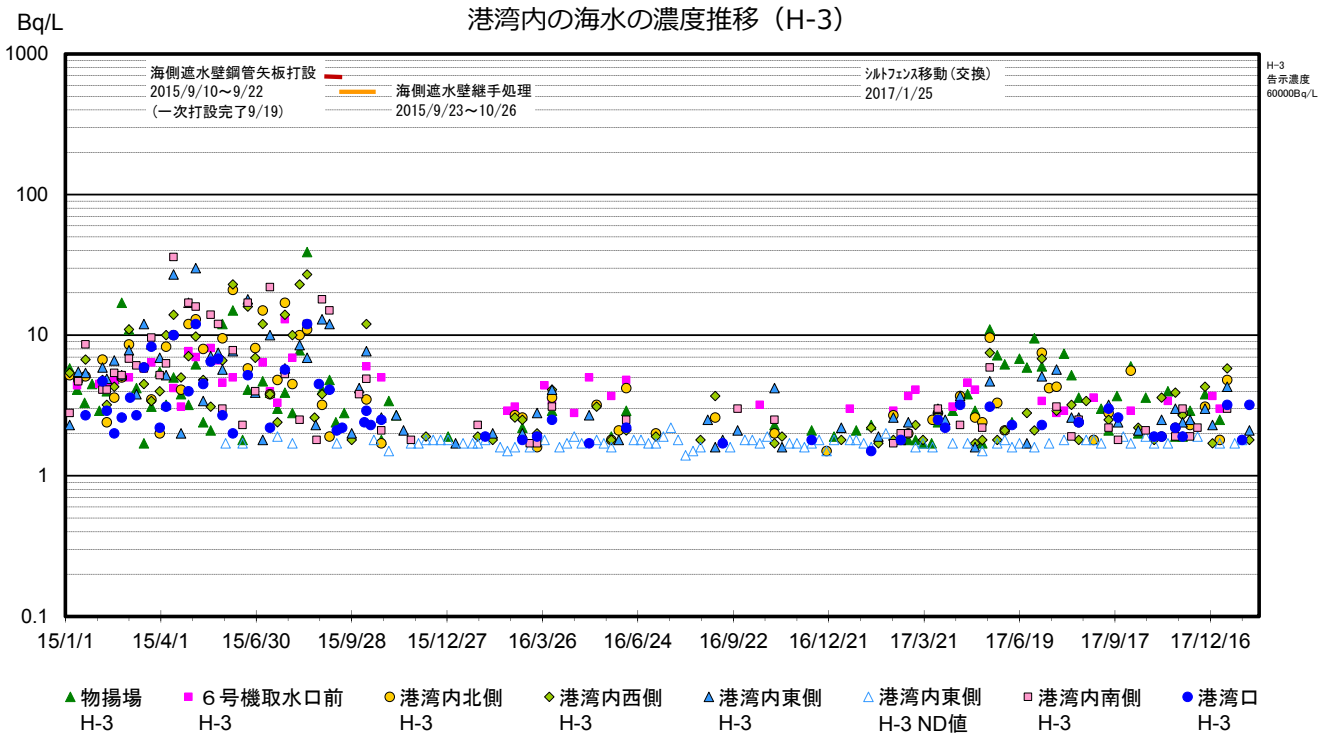
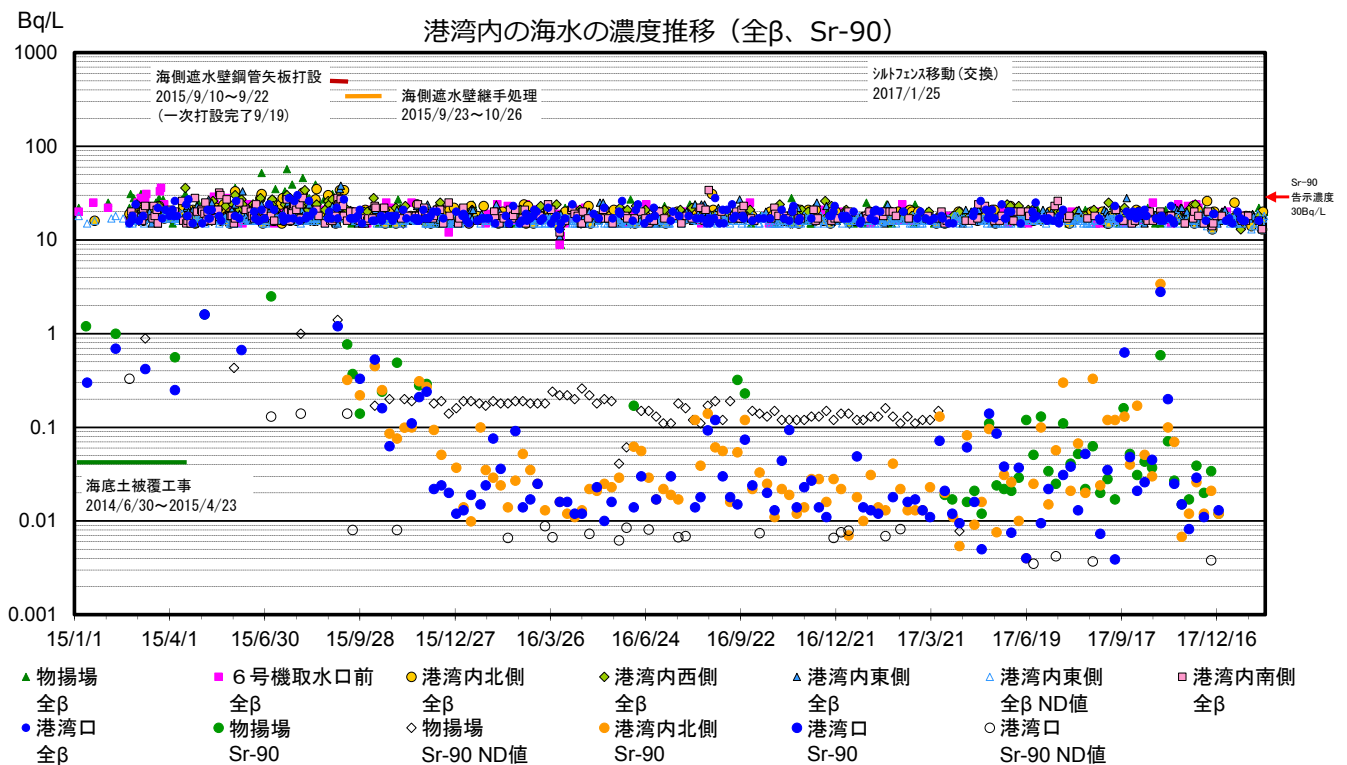
- 告示濃度未満で推移しているが、大雨時にCs-137濃度、Sr-90濃度の上昇が見られる。
- 海側遮水壁鋼管矢板打設・継手処理の完了後、濃度の低下が見られる。
- 位置変更のために新しいシルトフェンスを設置した2017.1.25以降、Cs-137濃度の上昇が見られる。

- 告示濃度未満で推移しているが、大雨時にCs-137濃度、Sr-90濃度の上昇が見られる。
- 1～4号機取水路開渠内エリアより低いレベルとなっている。
- 海側遮水壁鋼管矢板打設・継手処理の完了後、濃度の低下が見られる。

- 海側遮水壁鋼管矢板打設・継手処理の完了後、Cs-137濃度、Sr-90濃度の低下が見られ、告示濃度未満で推移していて変化は見られていない。
