1号機原子炉建屋ガレキ撤去における ミスト散水設備・小型ペンチ・750tクレーンの 不具合事象について

2018年4月26日

東京電力ホールディングス株式会社

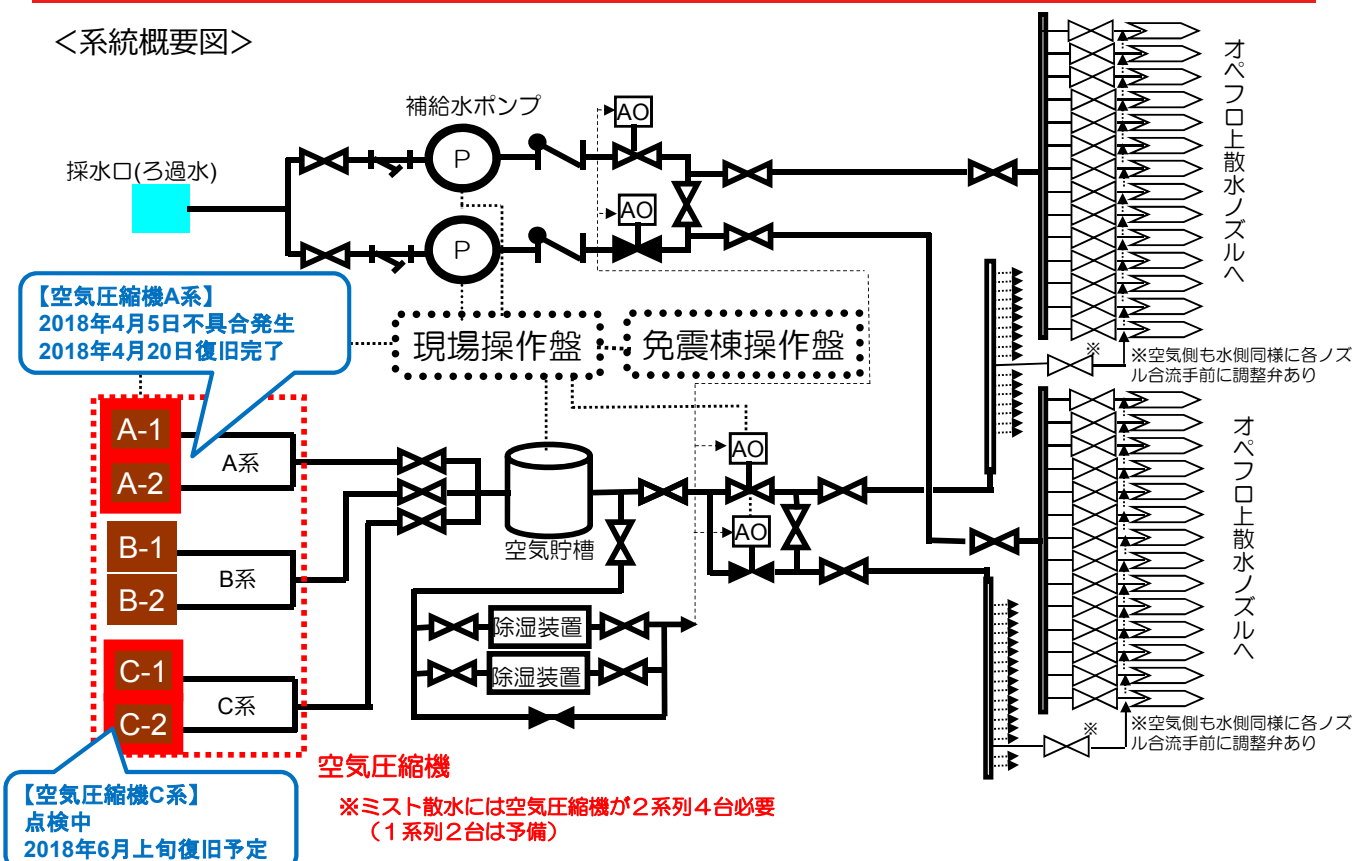
1 - 3. ミスト散水設備の概略系統図

- [4月5日に空気圧縮機の不具合が発生し、ミスト散水設備による緊急散水が出来なくなった。（過去にも事例あり）](#)
- なお、上記不具合期間中、オペフロのダスト濃度に有意な変化はなく、空気中の放射性物質濃度は、オペフロダスト濃度警報設定値※（ $5.0 \times 10^{-3} \text{Bq/cm}^3$ ）に対し低い値で推移した。

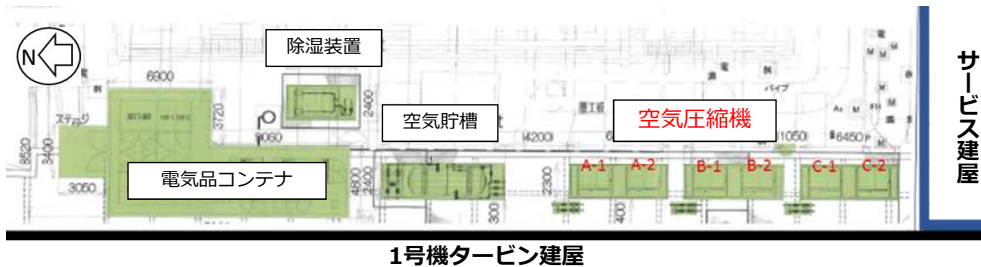
空気圧縮機現場写真

- 吸込み絞り弁の摺動部及び隙間部に結晶が付着していることを確認した。

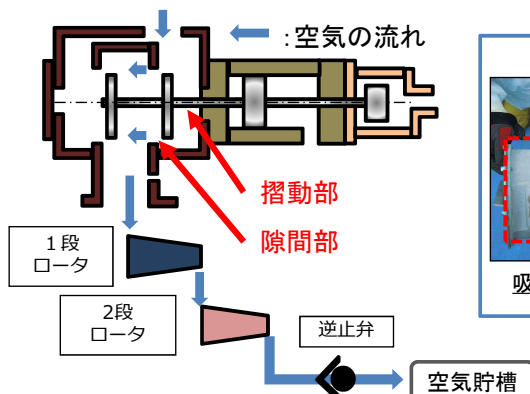
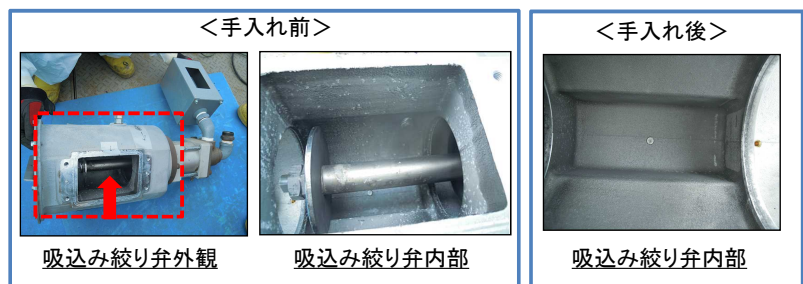
- 海水成分由来の結晶が、吸込み絞り弁摺動部及び隙間部に付着し、空気の吸込み量が絞られた。
- 空気の吸込み量が少ない状態で運転したため、吐出温度が上昇した。
- 吐出温度上昇により、空気圧縮機吐出温度異常の警報が発報した。

- 不具合箇所について部品の交換及び手入れを実施し、4/20に復旧完了。
- 不具合箇所の交換部品を確保しておくとともに、恒久対策を検討中。

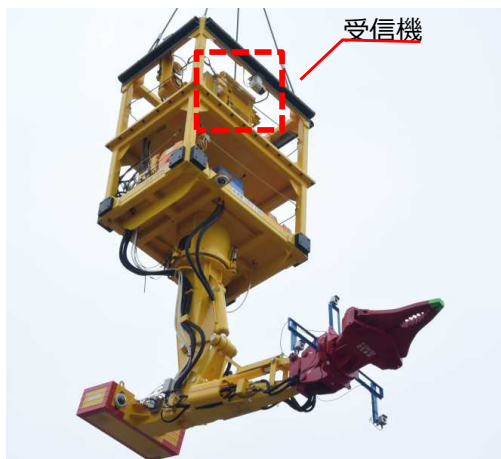
図1 ペンチ

- 小型ペンチは、1月初旬から実施中の1号機原子炉建屋北側ガレキ撤去に使用していた装置で、ガレキをつまんだり、切断する装置。
- 4月初旬からXブレース撤去の準備作業（支障物撤去）に使用するため整備を行っていたが、受信機に不具合が確認されたため、4月20日に新規受信機に取替。
