タービン建屋東側における 地下水及び海水中の放射性物質濃度の状況について

2018年4月26日

東京電力ホールディングス株式会社

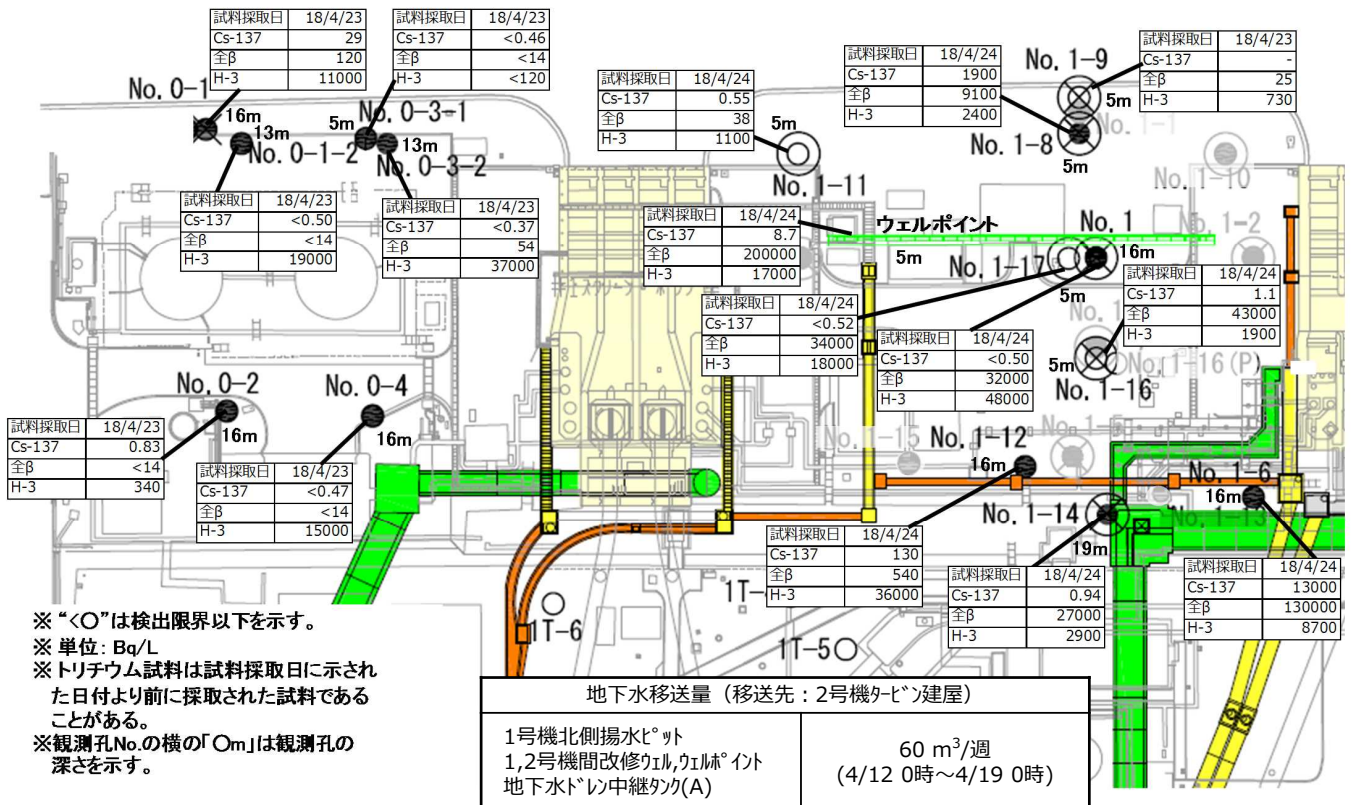
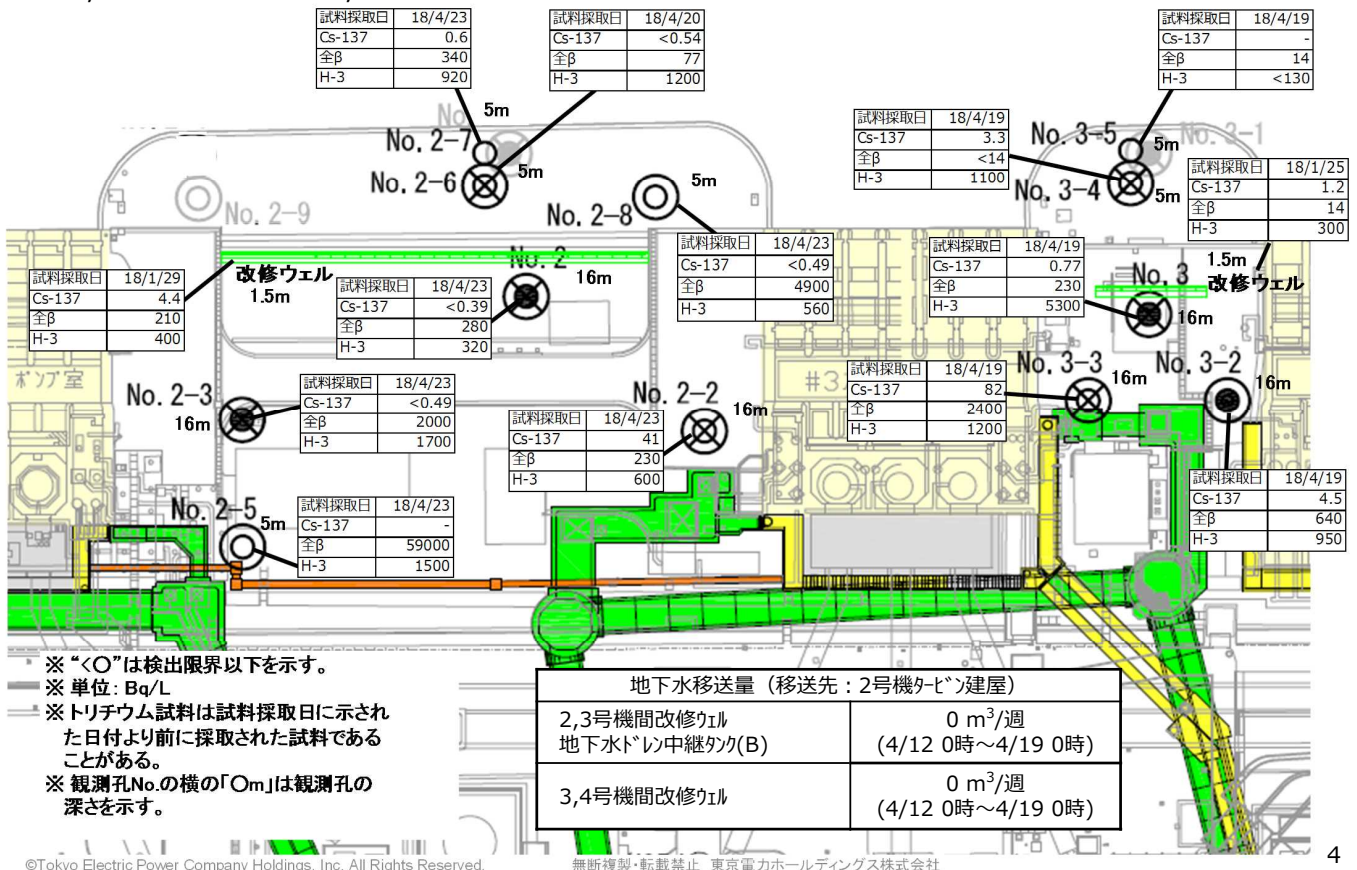
タービン建屋東側の地下水濃度（1/2）

- 観測点によっては大雨時に一時的な変動が見られるが、全体的に低下もしくは横ばい傾向にあり、大きな変化は見られていない。

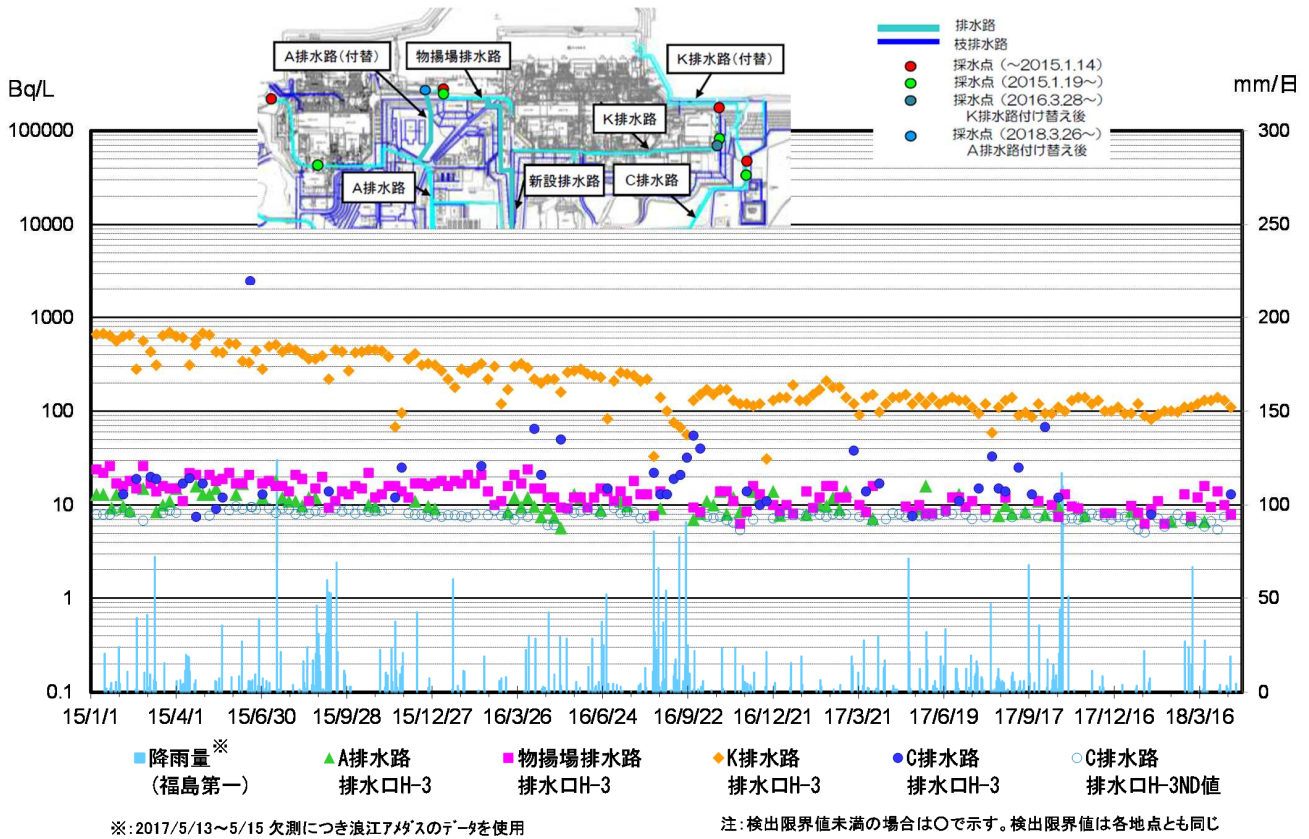
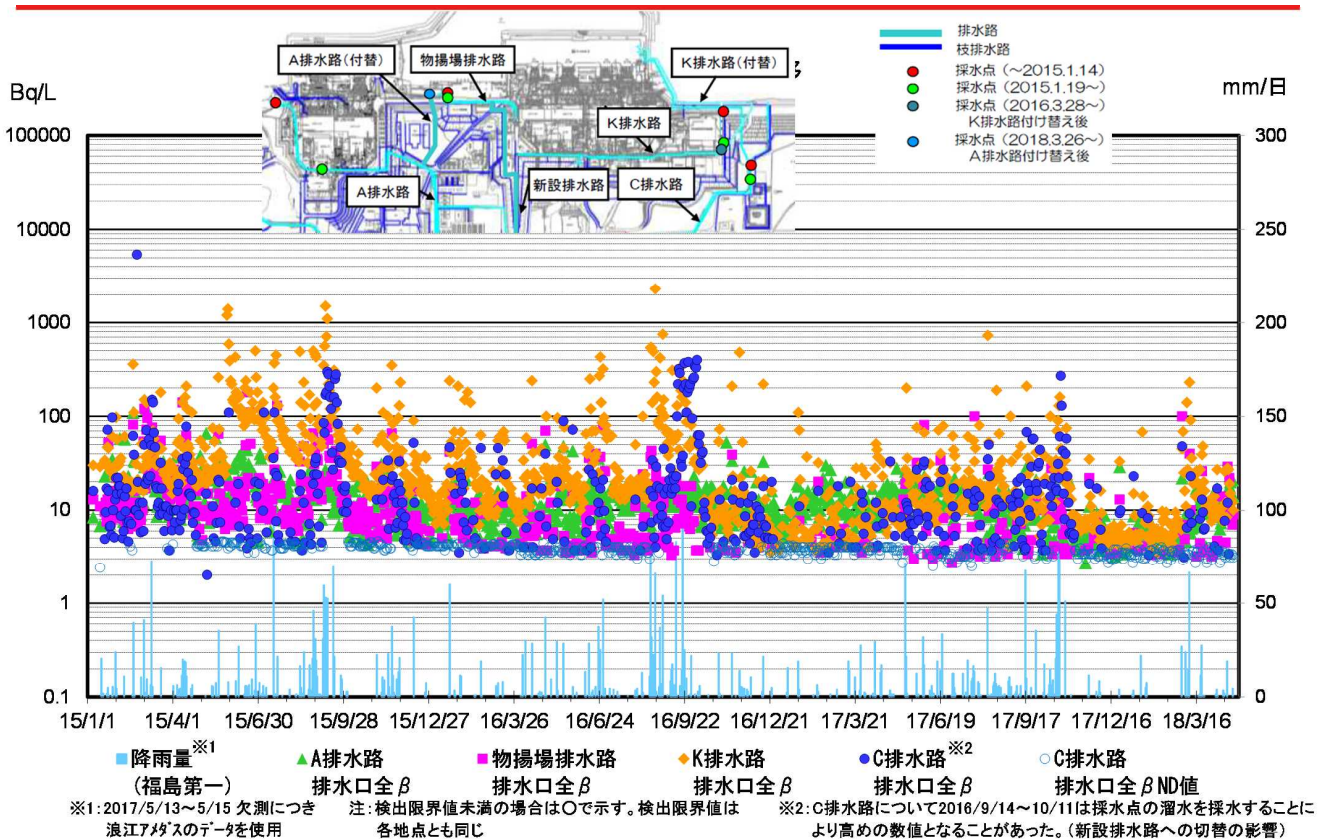
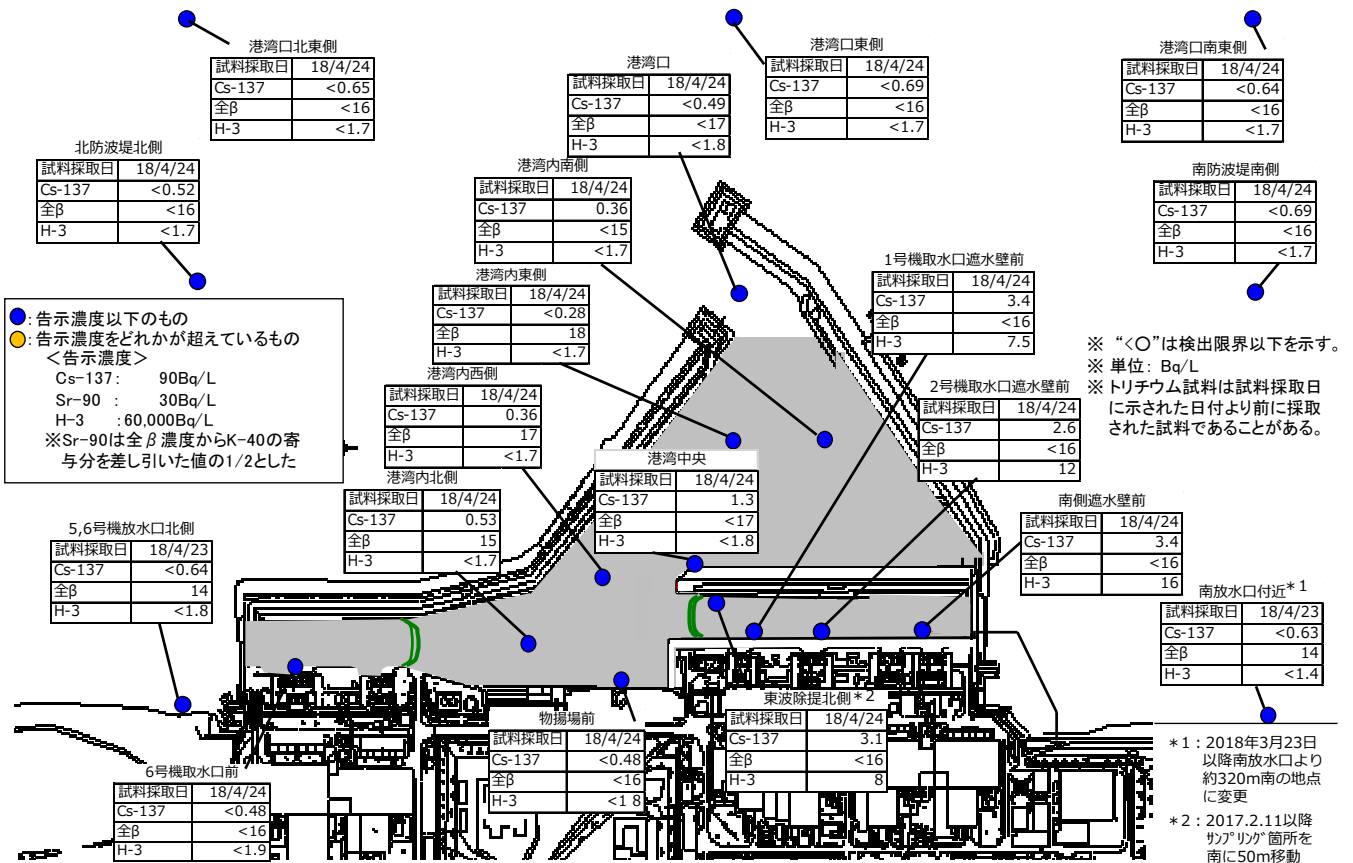
- 道路・排水路の清掃を実施中
- 多核種除去設備エリアの排水を港湾外から港湾内へ付け替える工事を完了
(2018年3月26日通水開始)
- Cs-137濃度が高めであるが低下傾向の推移となっている。

- 道路・排水路の清掃を実施中
- H-3濃度、Cs-137濃度、全β濃度とも低下傾向にある。

- 道路・排水路の清掃を実施中、排水路及び枝管に浄化材を設置中
- H-3濃度、Cs-137濃度が高めであるが低下傾向の推移となっている。
- Cs-137、Cs-134濃度と全β濃度がほぼ等しい。

- 道路・排水路の清掃を実施中
- 降雨時にCs-137濃度よりも全β濃度が上昇する傾向にあるが、全体的に低下傾向にある。

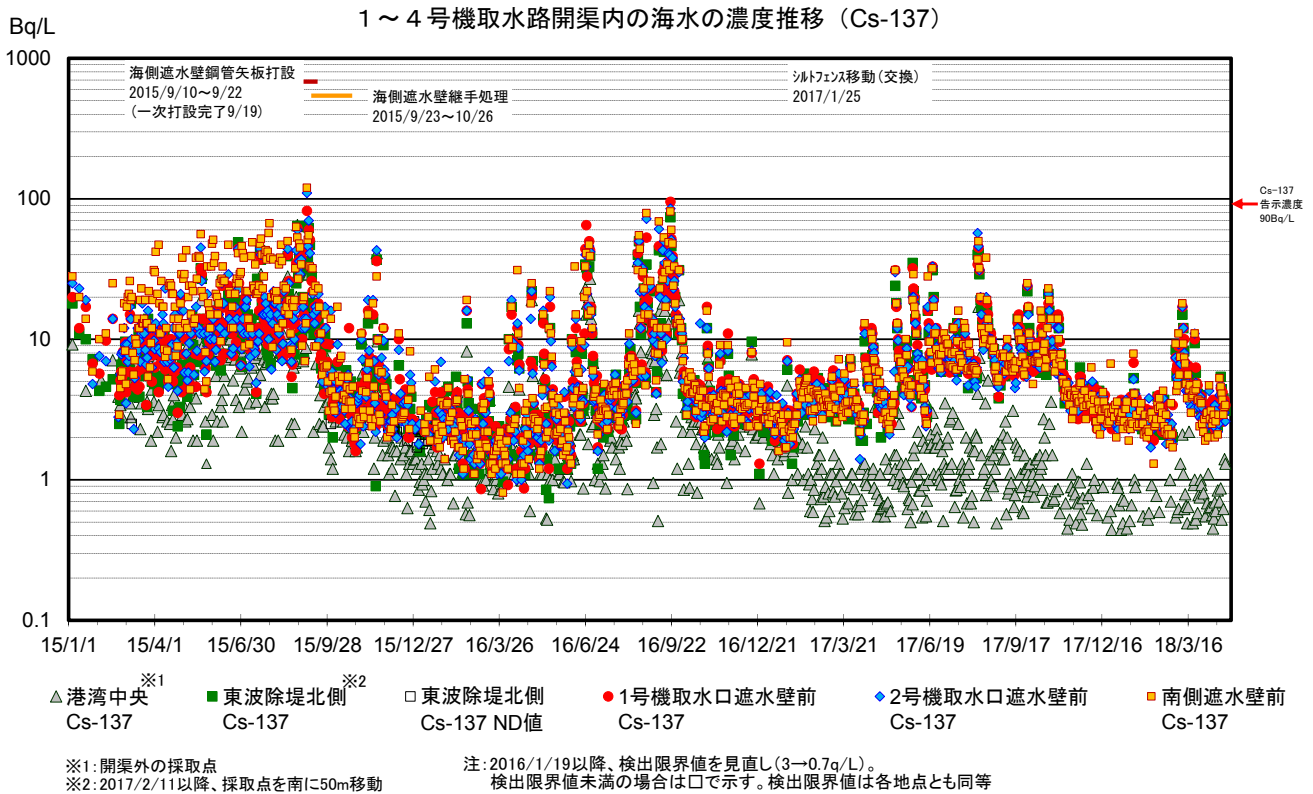
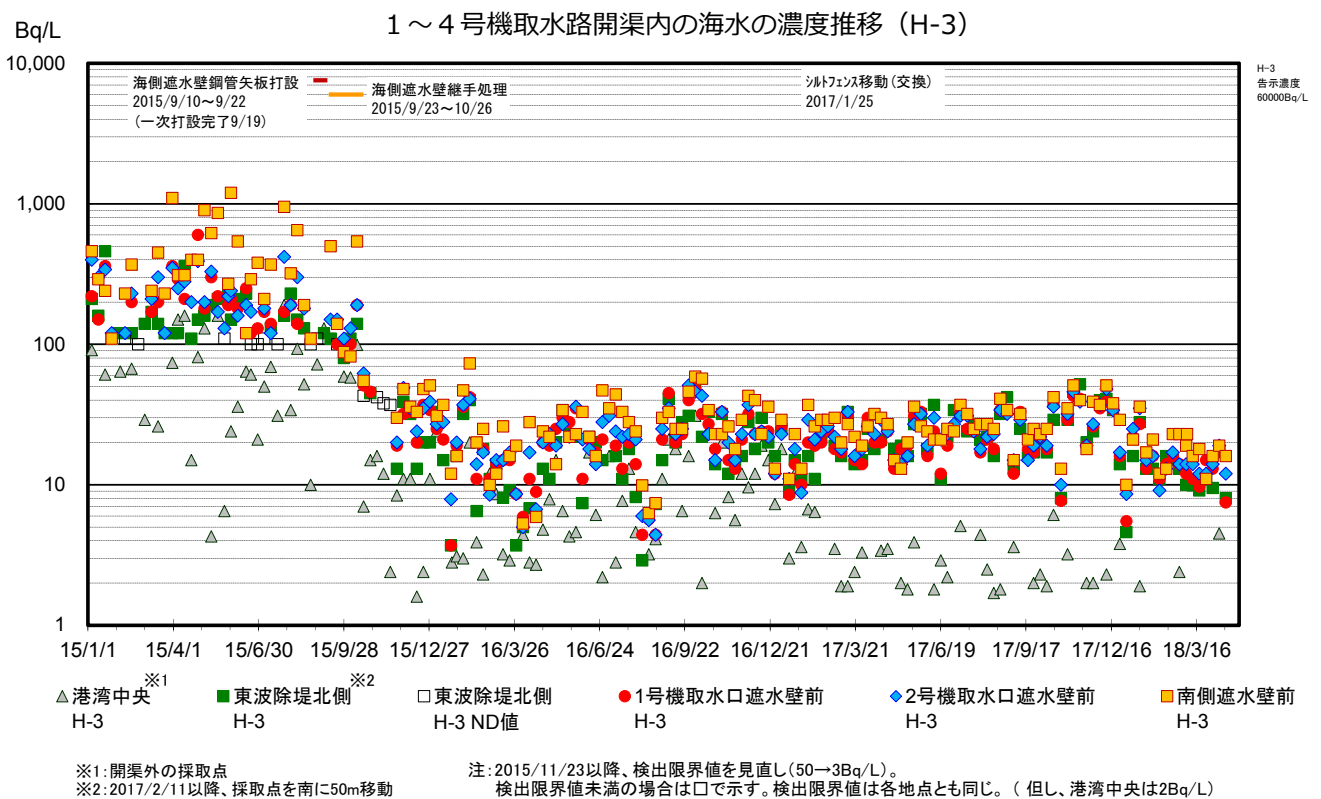
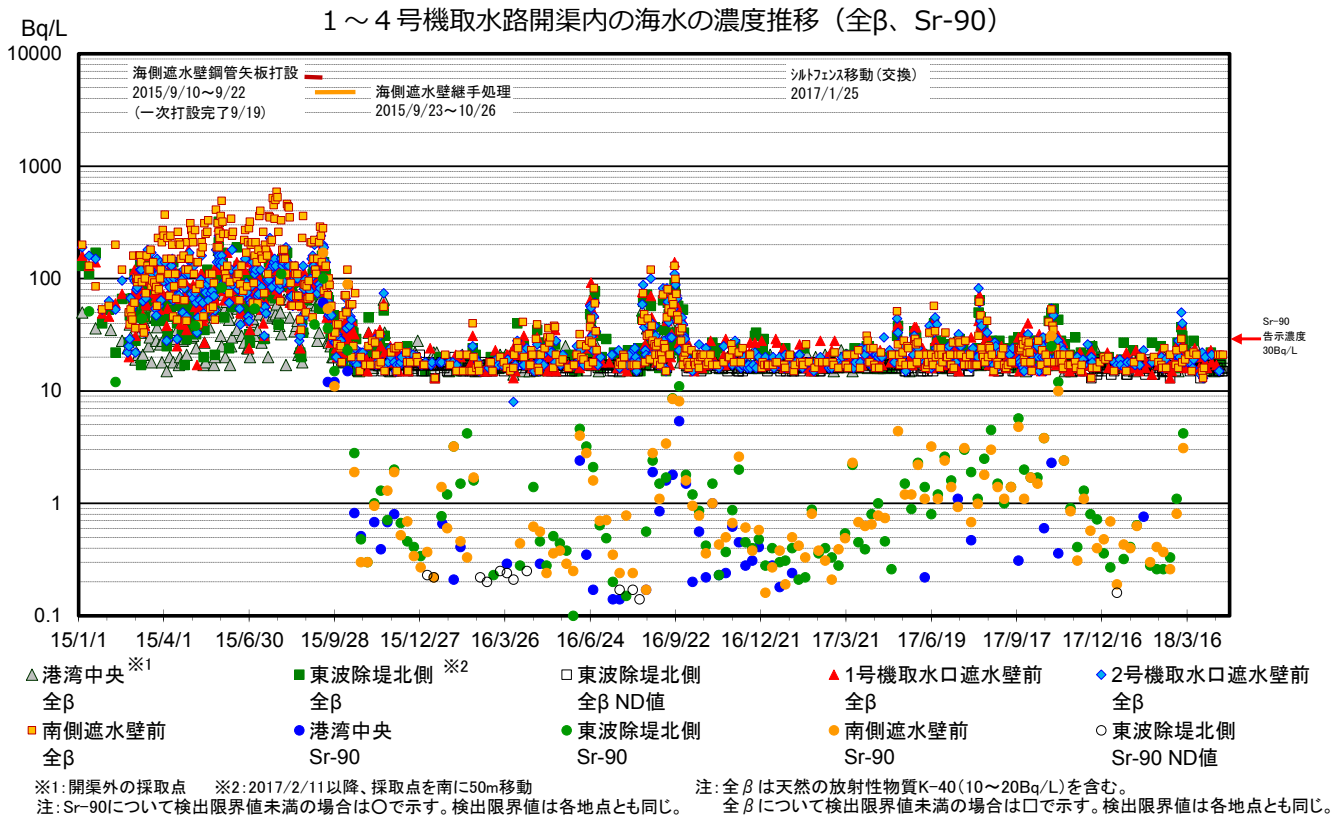
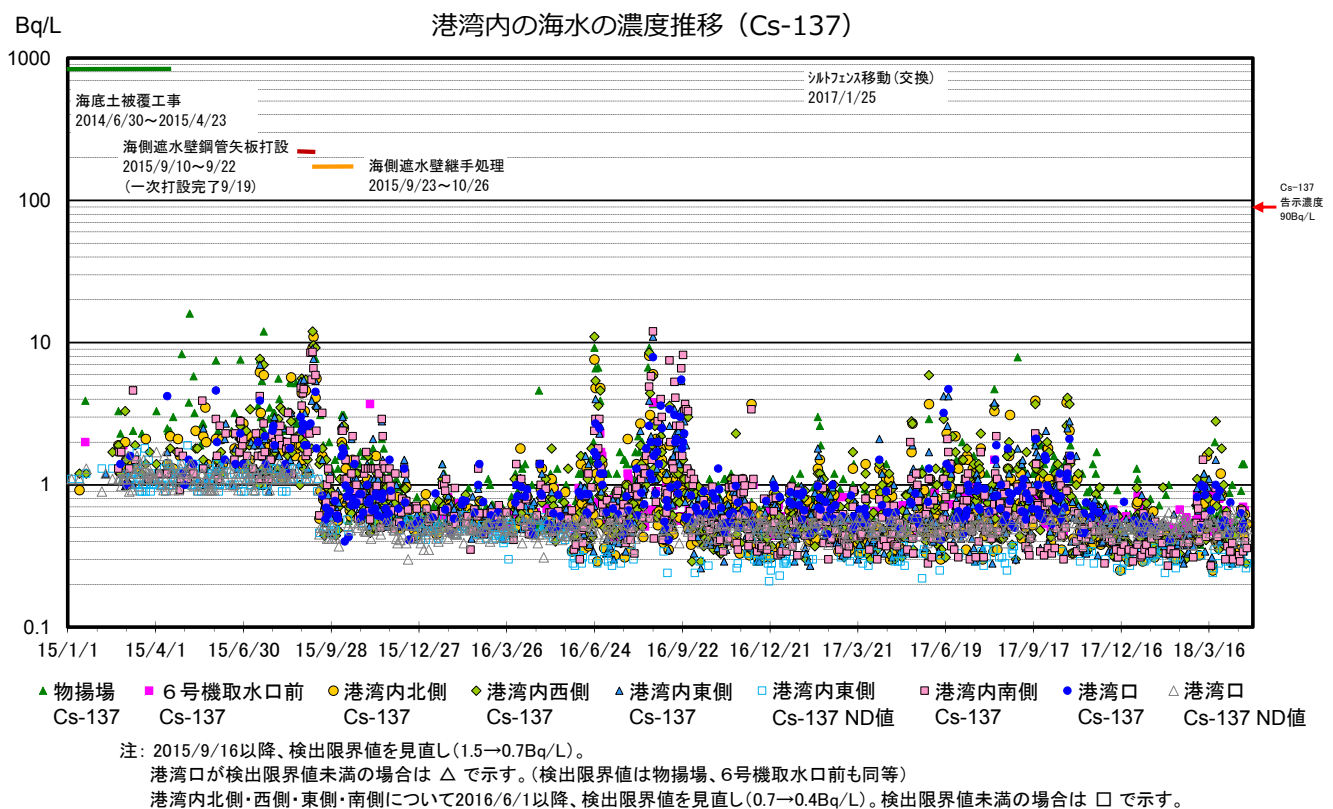
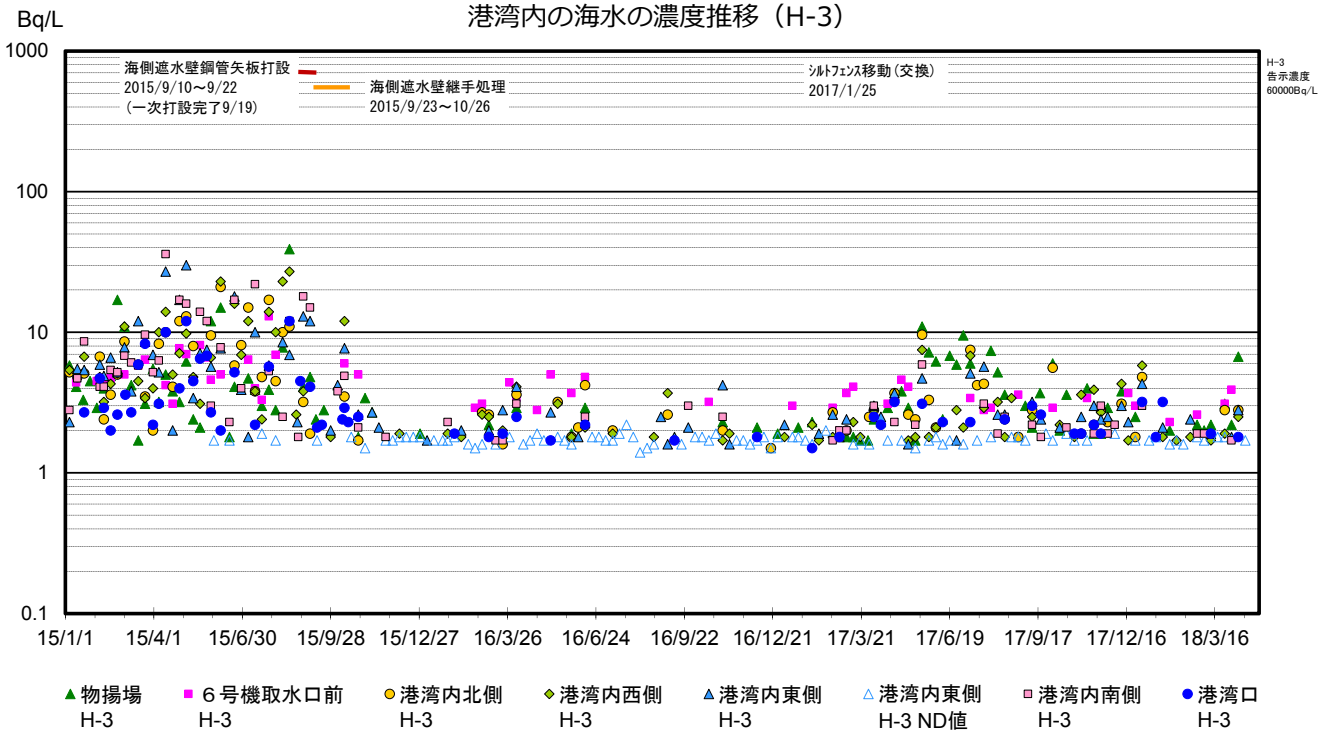
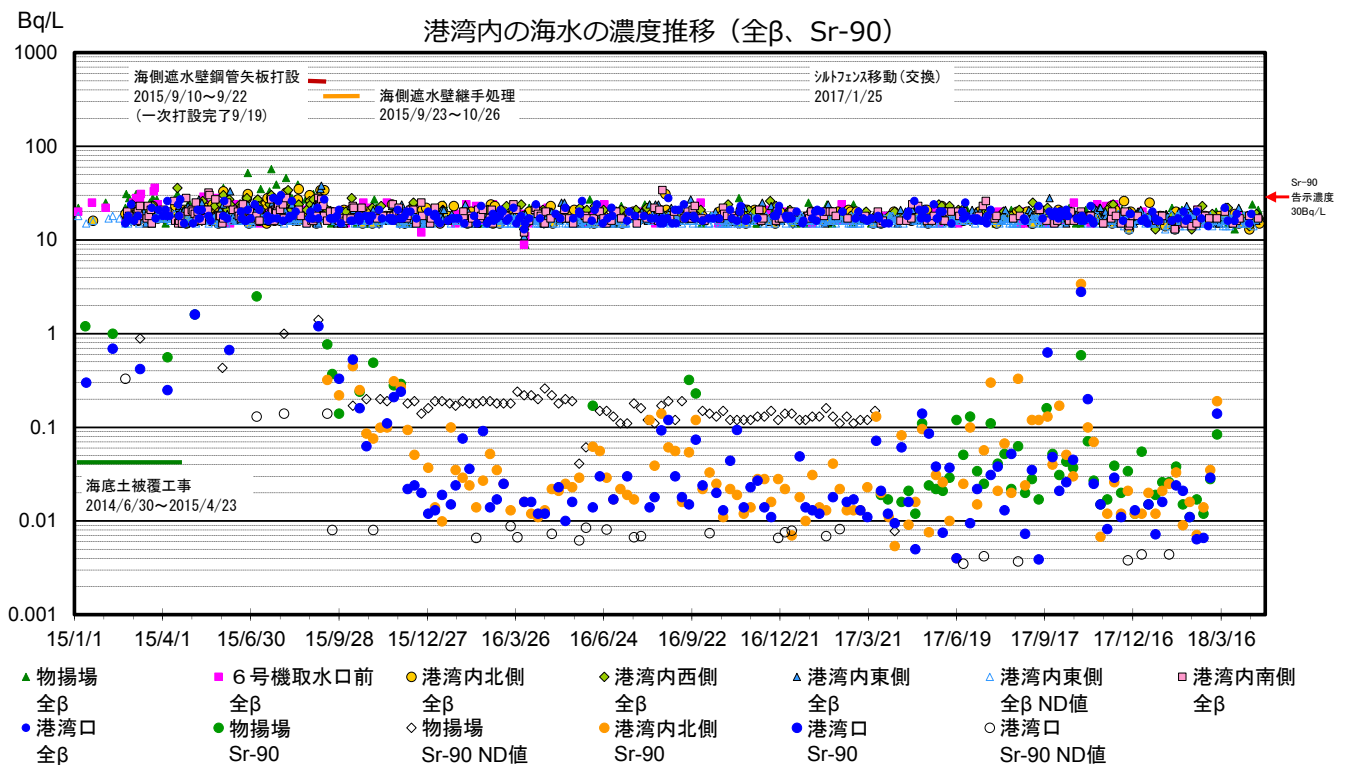
- 告示濃度未満で推移しているが、大雨時にCs-137濃度、Sr-90濃度の上昇が見られる。
- 海側遮水壁鋼管矢板打設・継手処理の完了後、濃度の低下が見られる。
- 位置変更のために新しいシルトフェンスを設置した2017.1.25以降、Cs-137濃度の上昇が見られる。

- 告示濃度未満で推移しているが、大雨時にCs-137濃度、Sr-90濃度の上昇が見られる。
- 1～4号機取水路開渠内エリアより低いレベルとなっている。
- 海側遮水壁鋼管矢板打設・継手処理の完了後、濃度の低下が見られる。

- 海側遮水壁鋼管矢板打設・継手処理の完了後、Cs-137濃度、Sr-90濃度の低下が見られ、告示濃度未満で推移していて変化は見られていない。
