# 既設ALPS共沈タンク pH計からの滴下について

## 東京電力ホールディングス株式会社

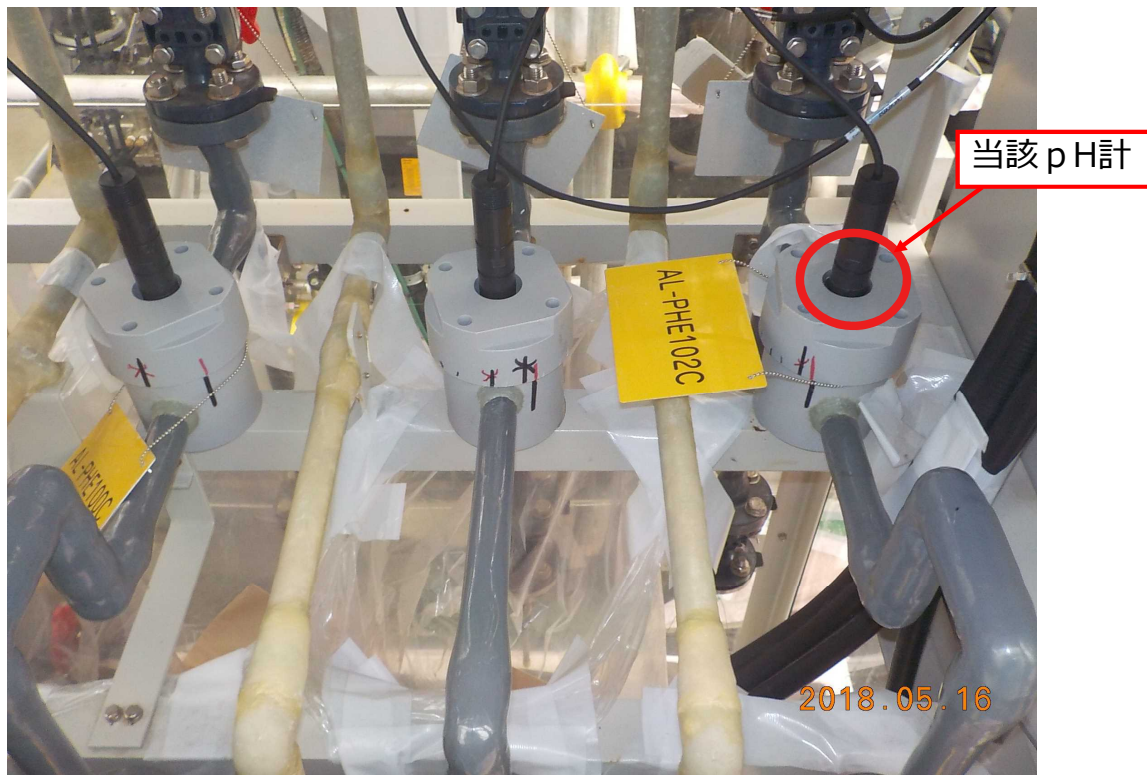
- 締め付け不足、若しくは、Oリングの噛み込み等が想定される。
- 作業員は手順書およびチェックシートに基づき、pH計の前後弁を開とし、サンプルポンプが停止中のため、漏えい確認はポンプ起動後に実施することとした。
- 共沈タンクの水頭圧が当該pH計に加わり漏えいに至ったものと推定。

- pH計の分解確認（Oリングの異常有無、異物有無確認）を不良のサンプルポンプ交換時期にあわせて実施予定。
- 手順書、チェックシートの見直し検討。
