タービン建屋東側における 地下水及び海水中の放射性物質濃度の状況について

2018年5月31日

東京電力ホールディングス株式会社

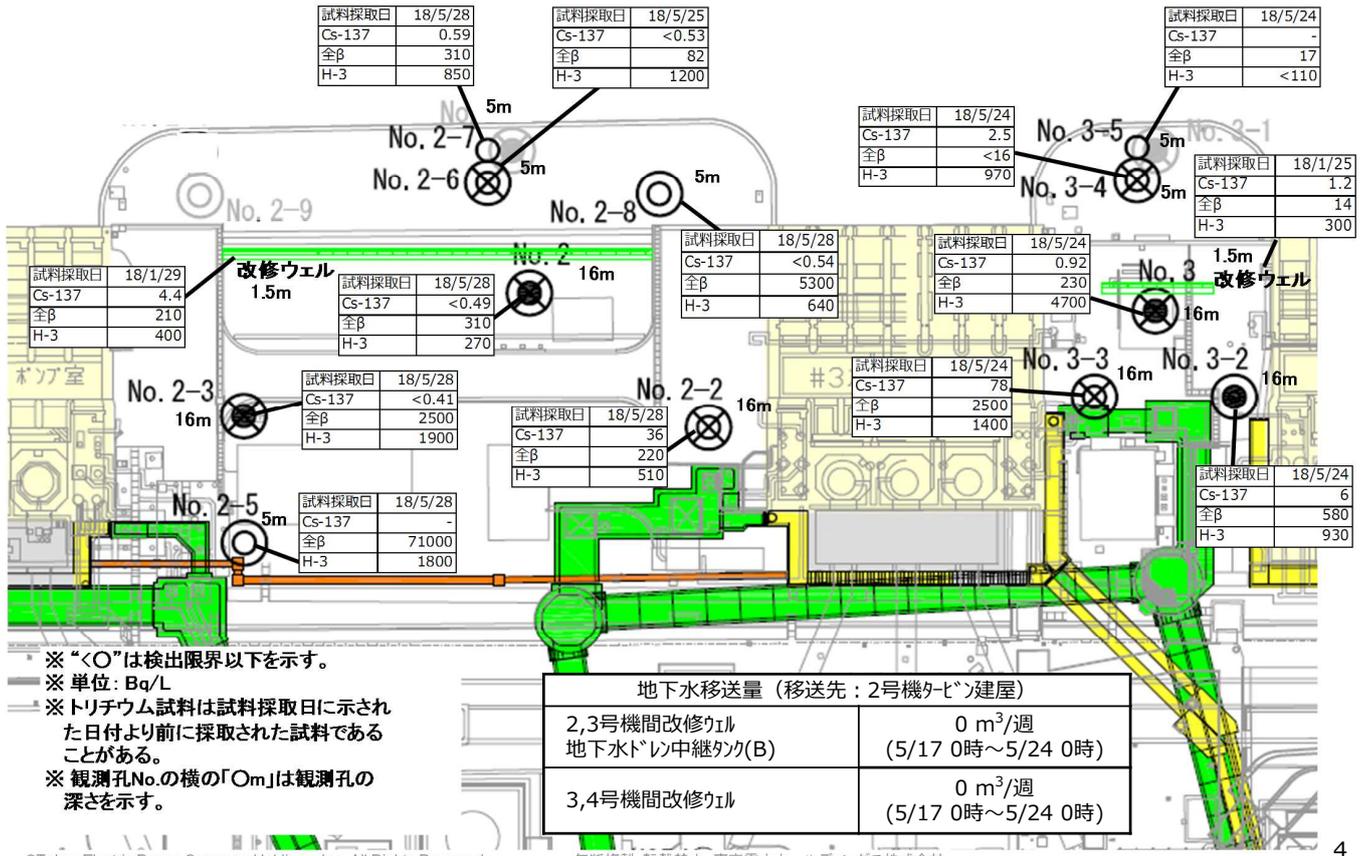
<2,3号機取水口間、3,4号機取水口間>

- No.2-3でH-3濃度は2017.11より1,000Bq/ℓ程度から上昇傾向にあり、現在2,000Bq/ℓ程度となっている。全β濃度は2017.12より600Bq/ℓ程度から上昇傾向にあり、現在2,000Bq/ℓ程度となっている。
- No.2-5でH-3濃度は2017.11より700Bq/ℓ程度から上昇傾向にあり、現在1,800Bq/ℓ程度となっている。全β濃度は2018.3より40,000Bq/ℓ程度から上昇傾向にあり、現在70,000Bq/ℓ程度となっている。

- No.3-4でH-3濃度は2018.1より2,000Bq/ℓ程度から低下傾向にあり、現在1,000Bq/ℓ程度となっている。

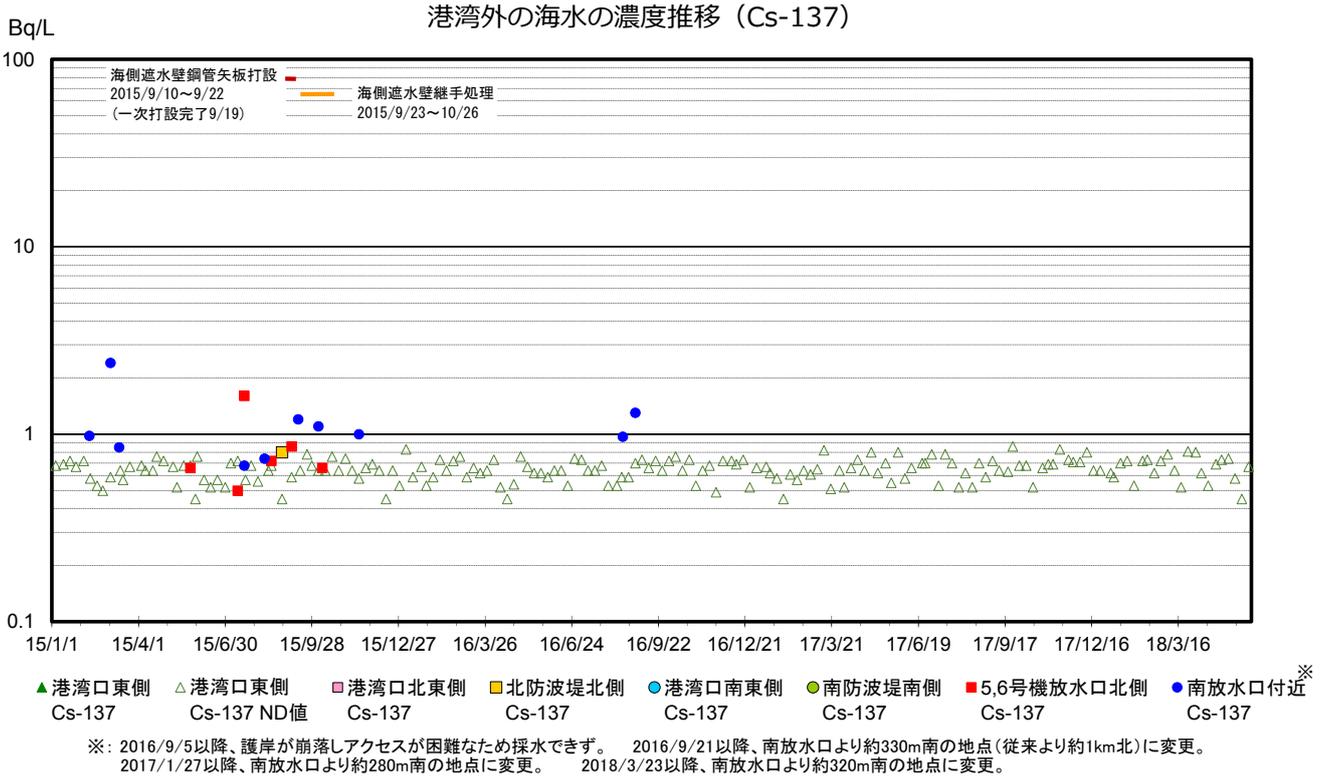
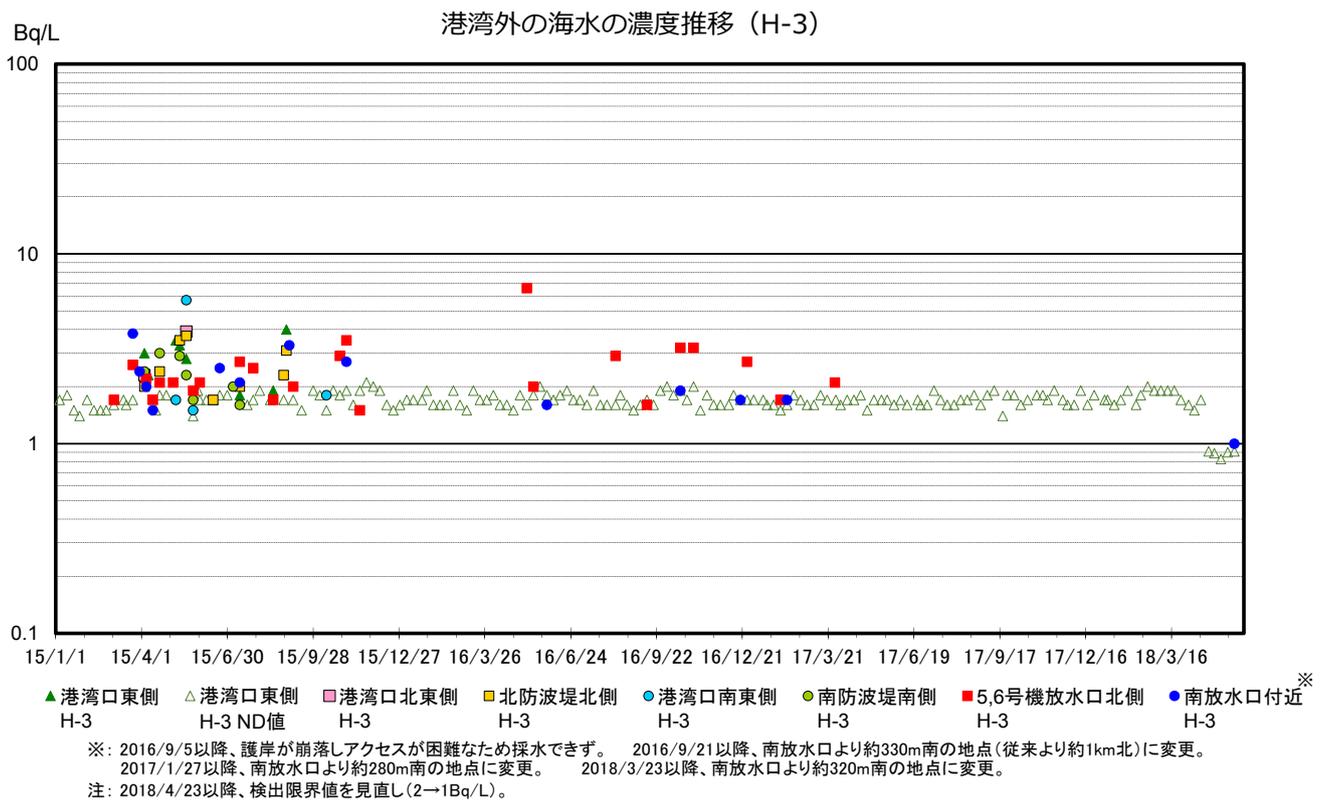
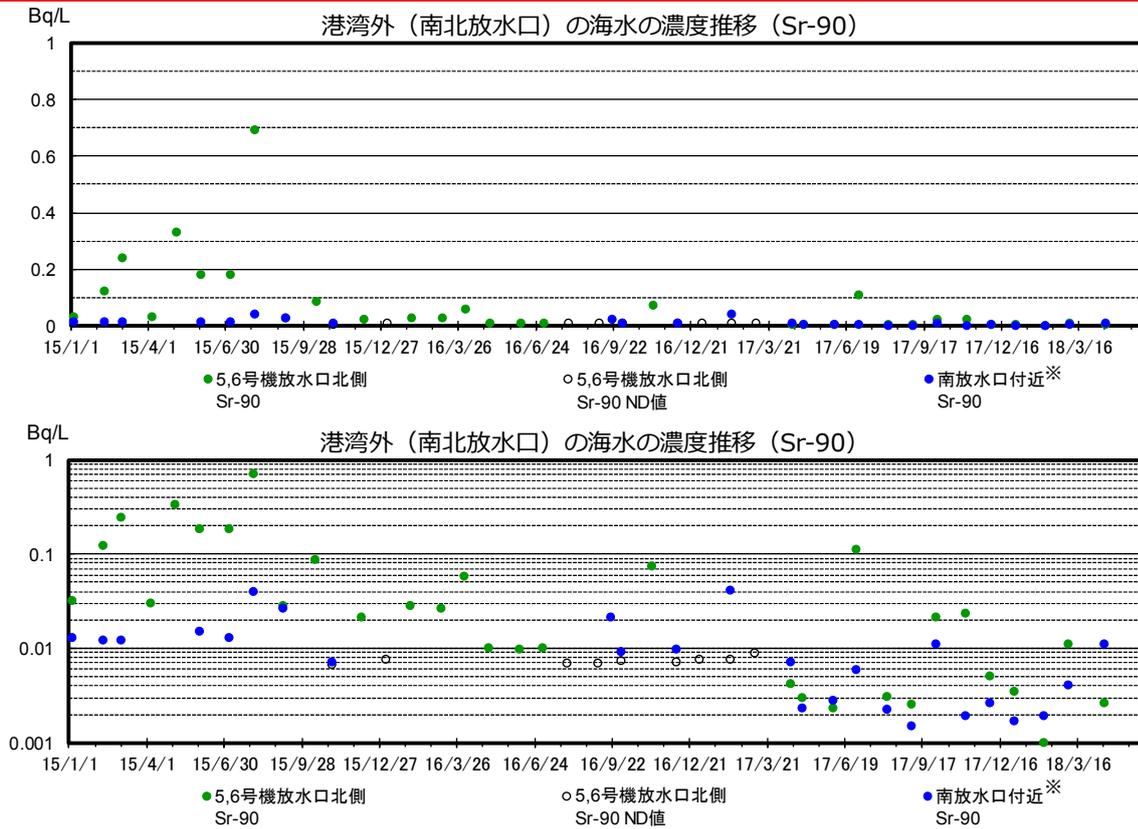
- 告示濃度未満で推移しているが、大雨時にCs-137濃度、Sr-90濃度の上昇が見られる。
- 海側遮水壁鋼管矢板打設・継手処理の完了後、濃度の低下が見られる。
- 位置変更のために新しいシルトフェンスを設置した2017.1.25以降、Cs-137濃度の上昇が見られる。

- 告示濃度未満で推移しているが、大雨時にCs-137濃度、Sr-90濃度の上昇が見られる。
- 1～4号機取水路開渠内エリアより低いレベルとなっている。
- 海側遮水壁鋼管矢板打設・継手処理の完了後、濃度の低下が見られる。

- 海側遮水壁鋼管矢板打設・継手処理の完了後、Cs-137濃度、Sr-90濃度の低下が見られ、告示濃度未満で推移していて変化は見られていない。

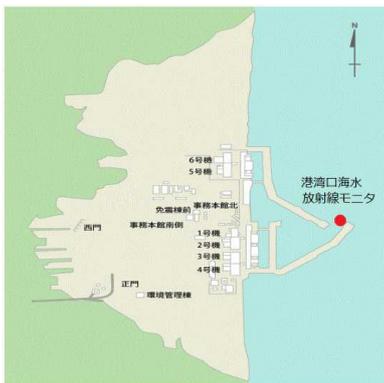
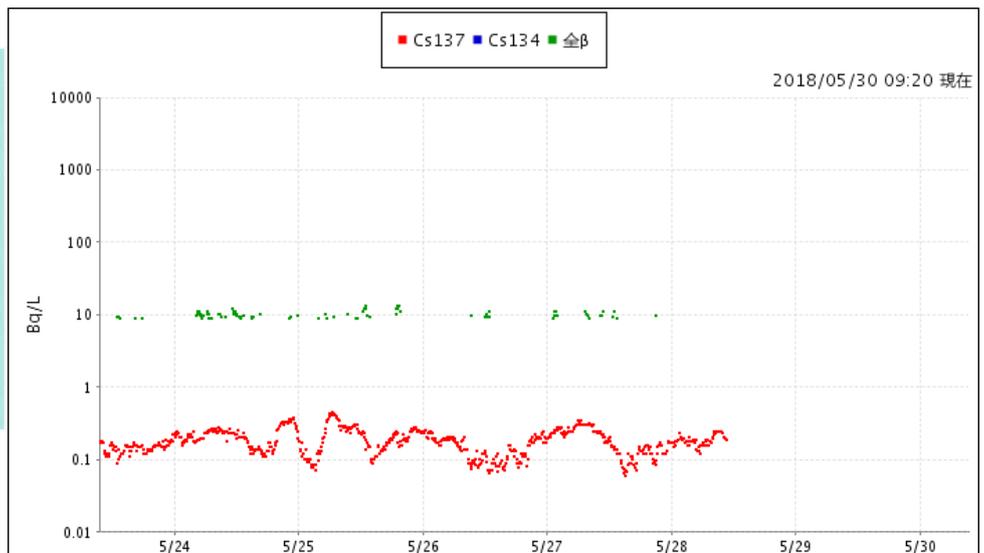
<参考> 港湾口海水モニタの測定結果

○ 設備の不具合および清掃・点検保守作業等により、データが欠測する場合があります。
 ○ 2018年5月28日10時48分より、紫外線殺菌装置の設備不具合によりデータが欠測しております。
