# 大雨時の建屋への雨水流入対策の進捗状況

2018年6月28日

## 東京電力ホールディングス株式会社

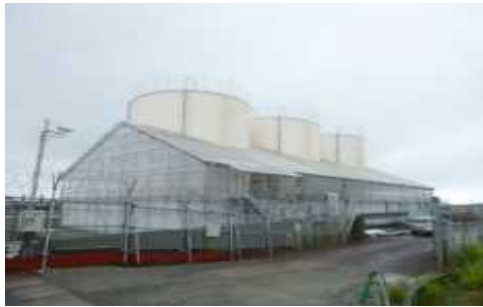
既設集水タンク

## 集水タンク増設（完了）

※タンク増設に合わせ移送・受入ライン設置  
No.4

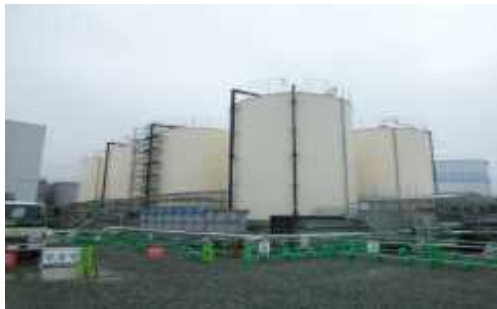
既設一時貯水タンク

## 一時貯水タンク増設（完了）

※タンク増設に合わせ移送・受入ライン設置

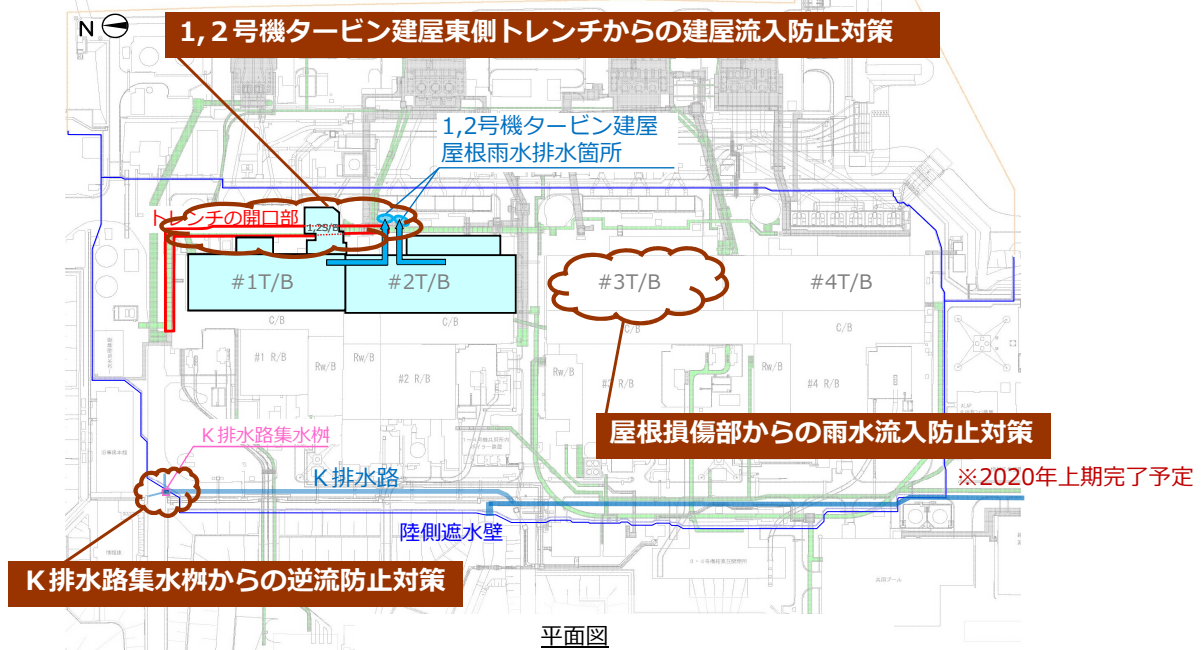
- 現時点における大雨時の建屋流入量増加要因として考えられる構造物等は以下の通り。
  - 1,2号機タービン建屋東側トレンチからの建屋流入
  - K排水路集水桙（始点）からの排水管を介した建屋流入（経路不明）
  - 3号機タービン建屋上屋の屋根損傷部からの雨水流入量増加

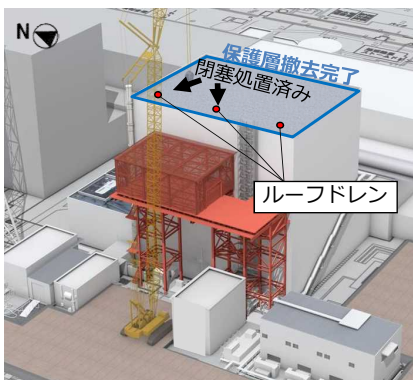
2号機原子炉建屋 鳥瞰図

- 5月23日に西側外壁開口作業用に2号機原子炉建屋のオペレーティングフロア（以下、オペフロ）内カメラを設置したところ、床面が濡れている状況を確認。
- 6月11日の降雨時にオペフロ床面に雨水が一時的に溜まる状況を確認したため、屋上のルーフトレンを調査したところ、配管が損傷していることを確認。  
→応急対策として配管損傷を確認した2ヶ所は閉塞処置済み
- なお、流入した雨水は、いずれ地下階に流れ込み建屋内滞留水となるため、オペフロ床面に溜まり続けるものではない。
- オペフロ内への雨水流入を抑制するため、ルーフトレン孔の閉塞や排水方法を検討する
