タービン建屋東側における 地下水及び海水中の放射性物質濃度の状況について

2018年6月28日

東京電力ホールディングス株式会社

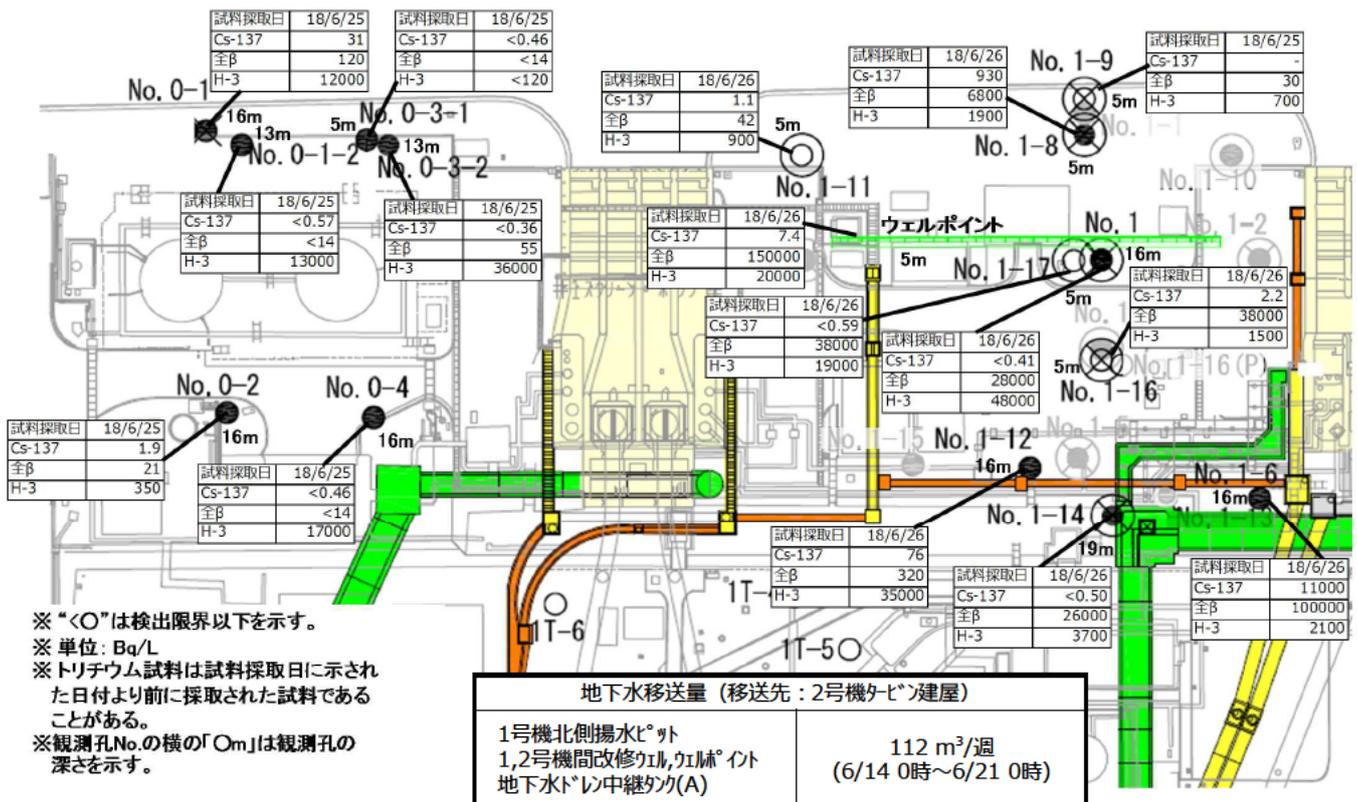
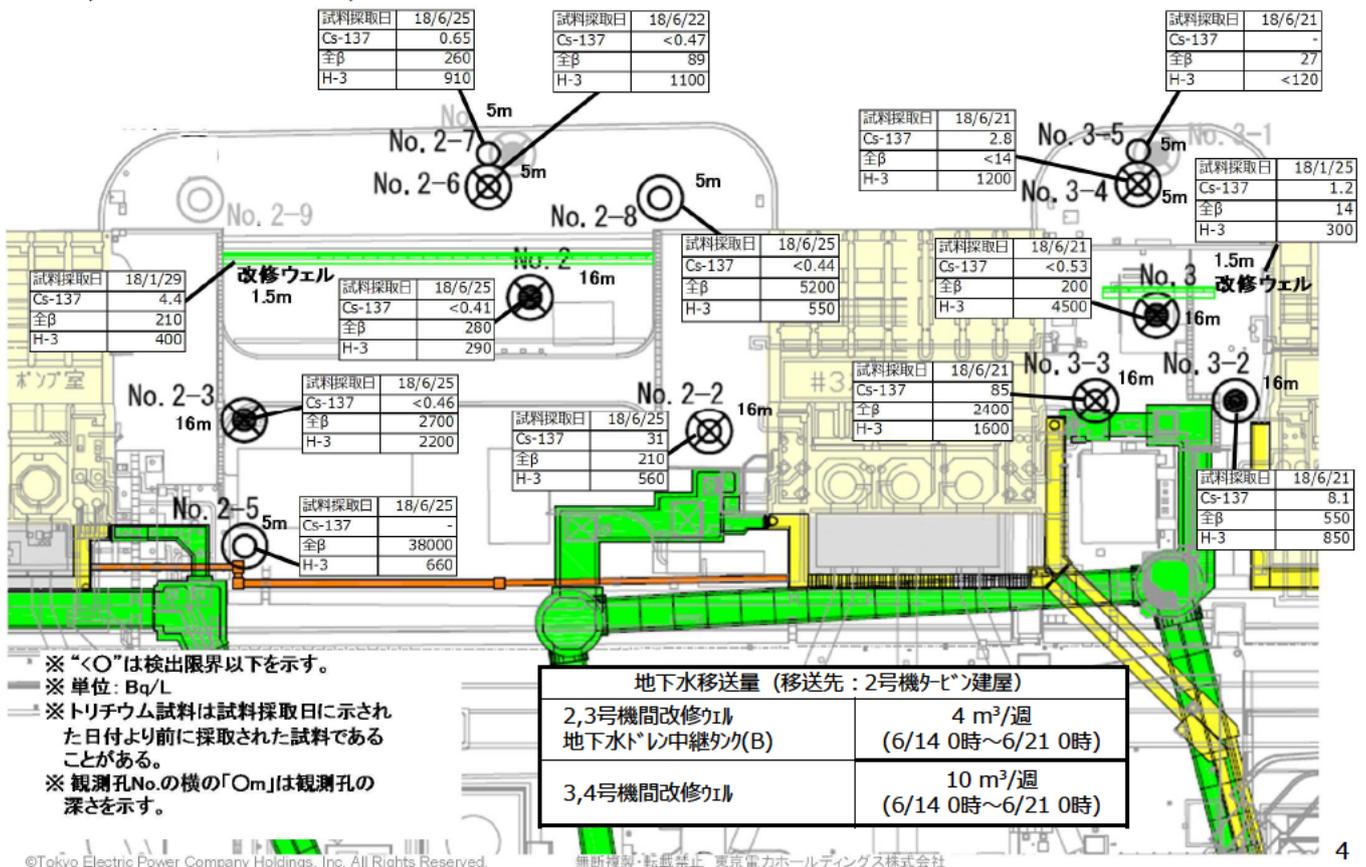
タービン建屋東側の地下水濃度（1/2）

<タービン建屋東側の地下水濃度>

- 観測点によっては大雨時に一時的な変動が見られるが、全体的に低下もしくは横ばい傾向にあり、大きな変化は見られていない。

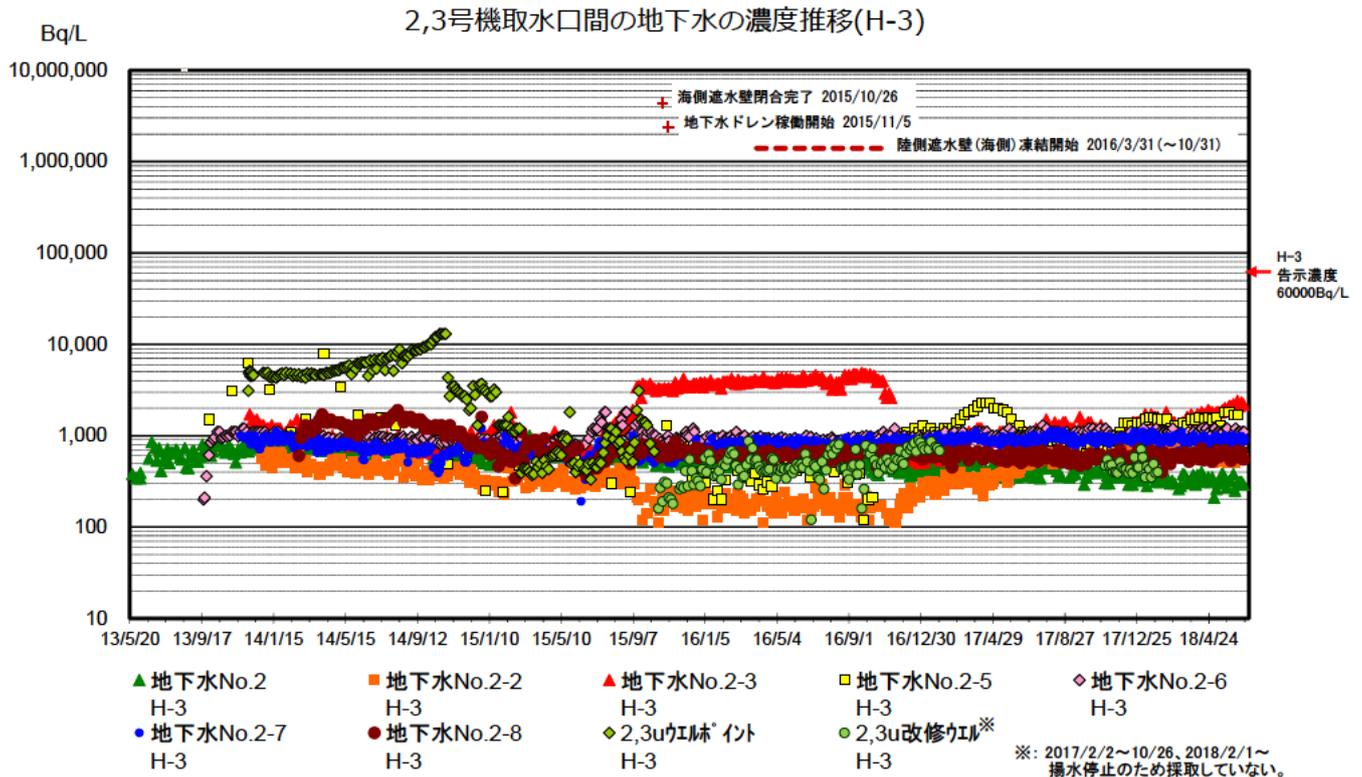
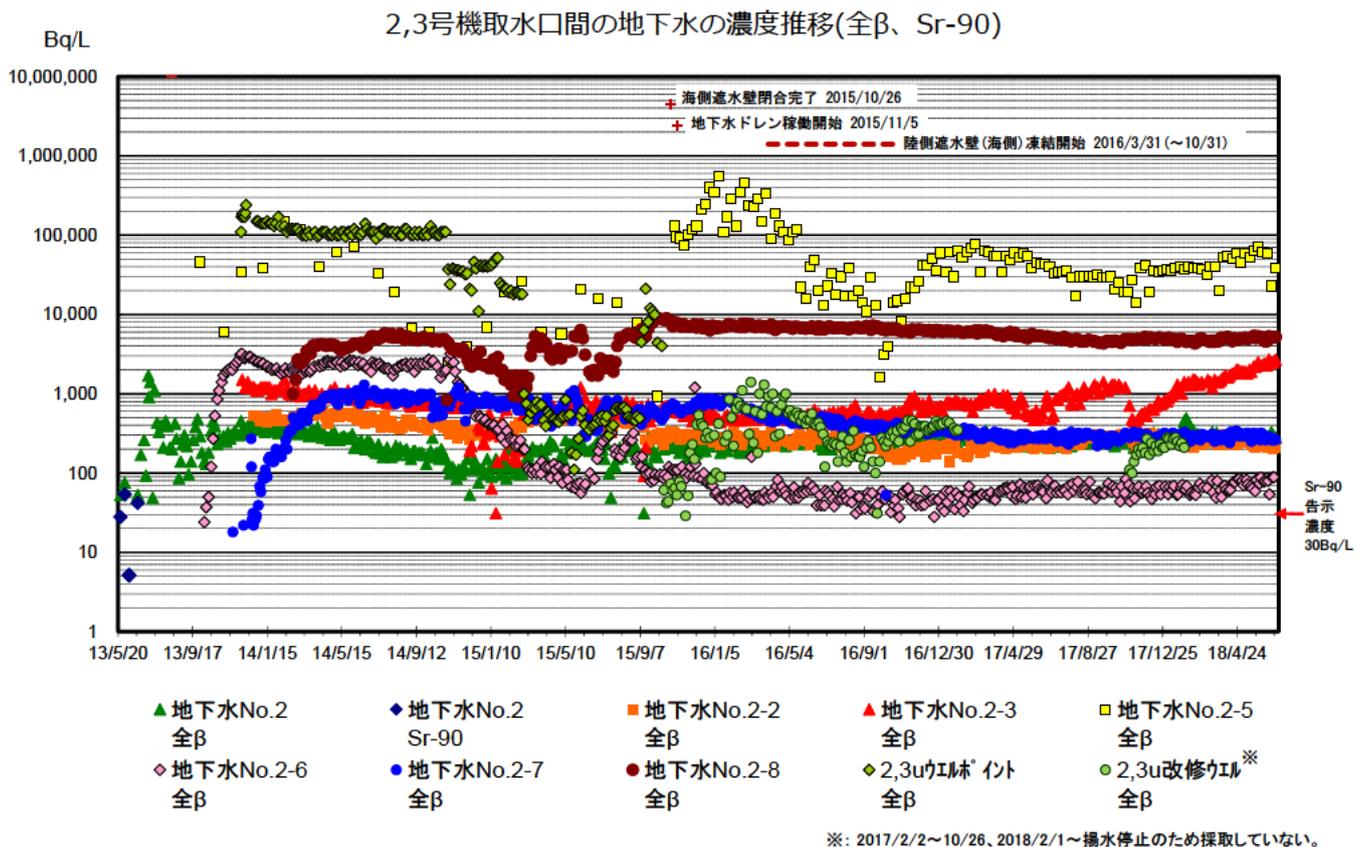
<2,3号機取水口間エリア>

- No.2-3でH-3濃度は2017.11より1,000Bq/ℓ程度から上昇傾向にあり、現在2,200Bq/ℓ程度となっている。全β濃度は2017.12より600Bq/ℓ程度から上昇傾向にあり、現在3,000Bq/ℓ程度となっている。
- No.2-5でH-3濃度は2017.11より700Bq/ℓ程度から上昇傾向にあり、現在1,800Bq/ℓ程度となっている。全β濃度は2018.3より30,000Bq/ℓ程度から上昇傾向にあり、現在40,000Bq/ℓ程度となっている。

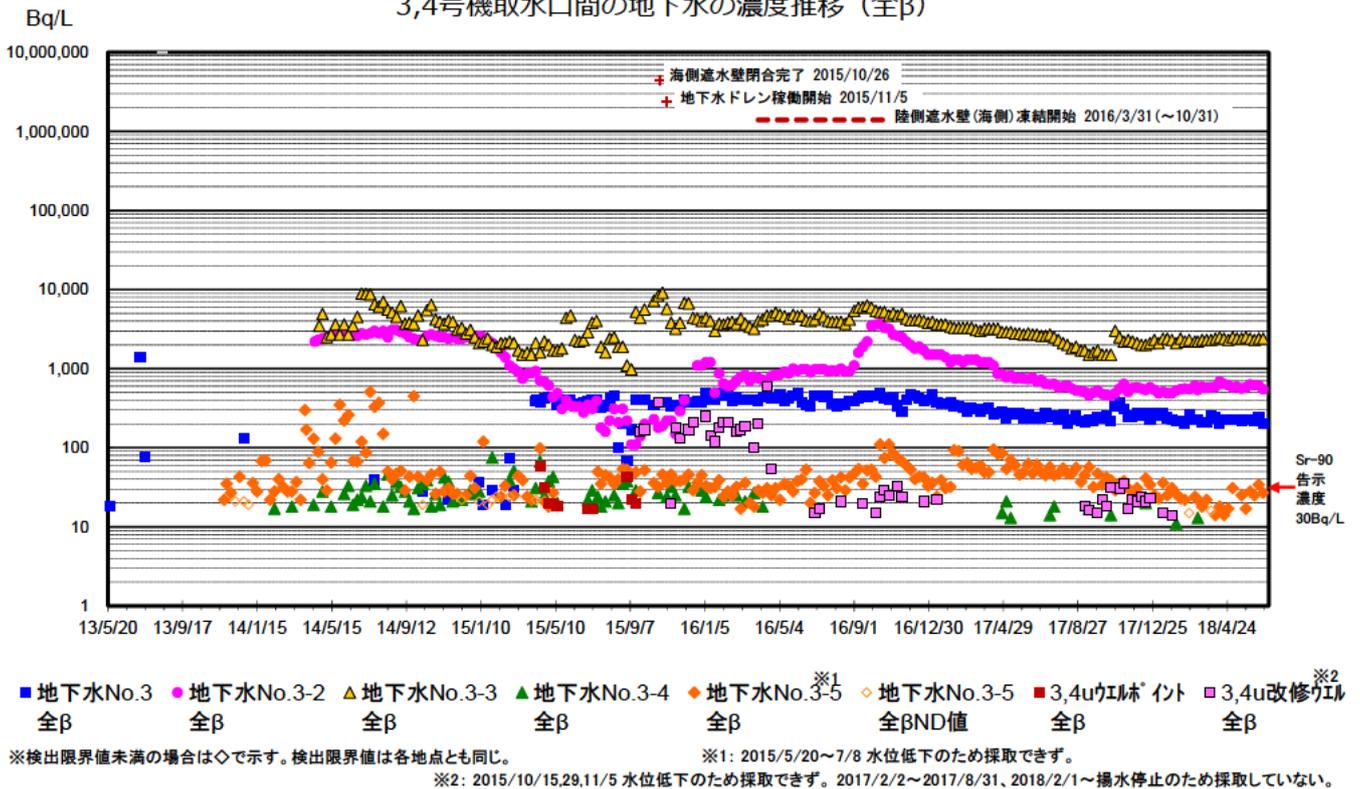
3,4号機取水口間の地下水の濃度推移 (全β)

<3,4号機取水口間エリア>

- No.3-4でH-3濃度は2018.1より2,000Bq/ℓ程度から低下傾向にあり、現在1,000Bq/ℓ程度となっている。

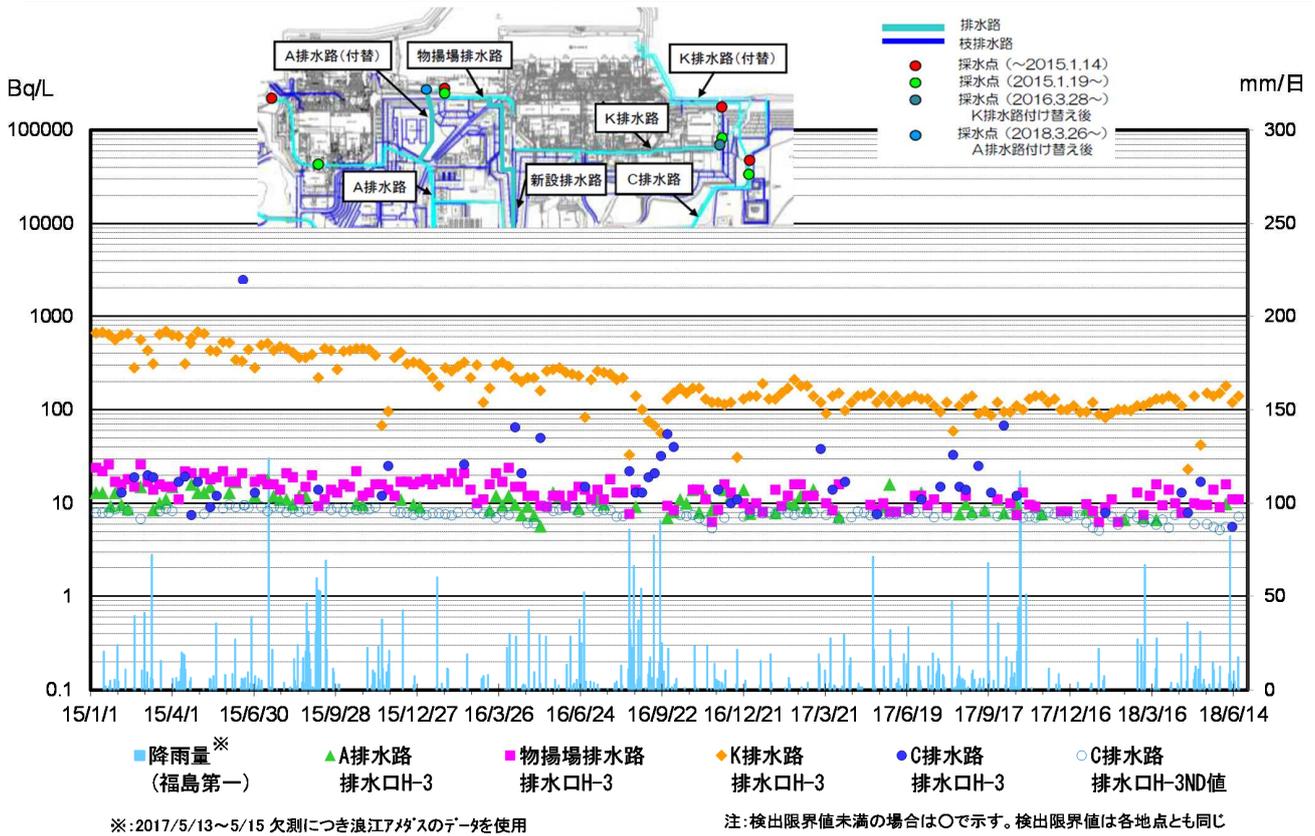
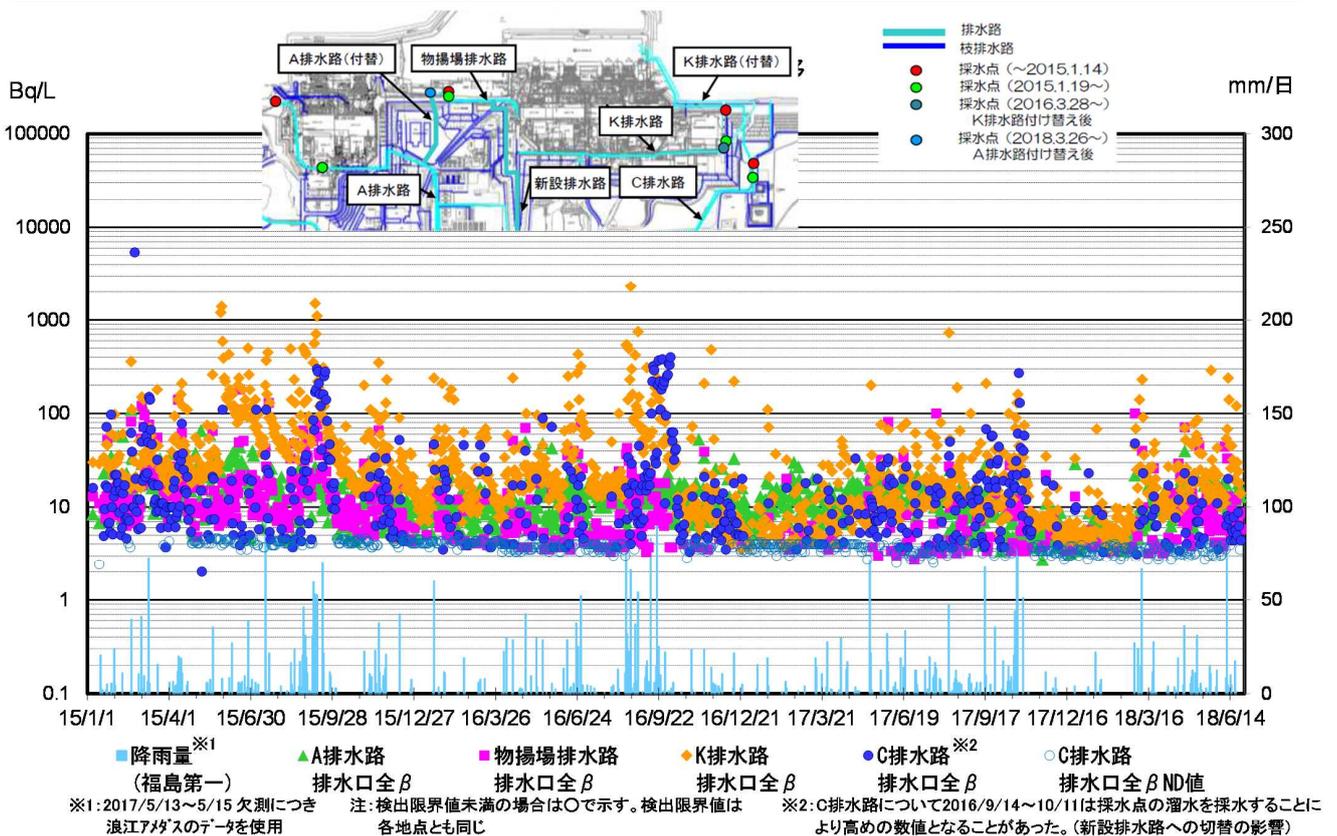
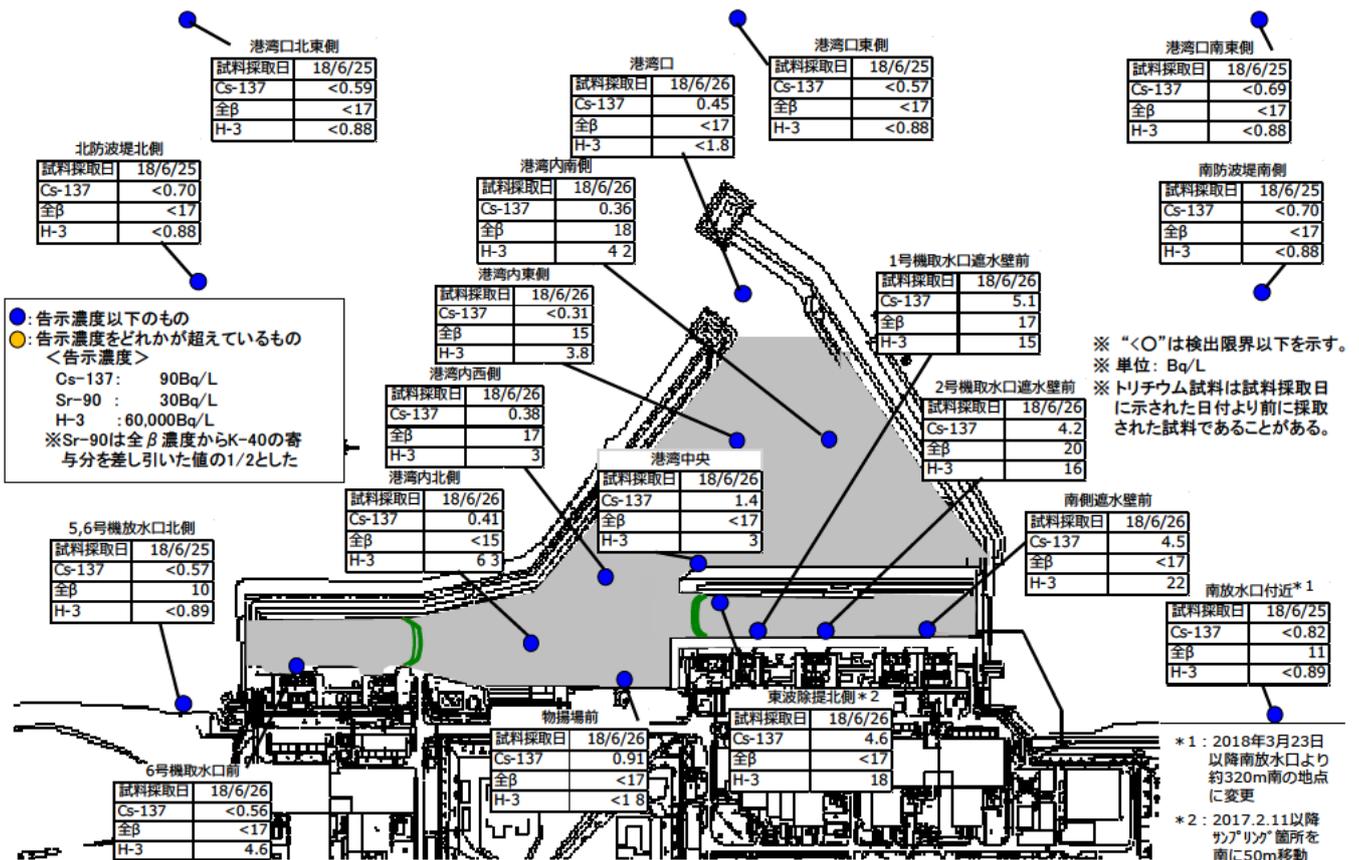
- 道路・排水路の清掃を実施中
- 多核種除去設備エリアの排水を港湾外から港湾内へ付け替える工事を完了
(2018年3月26日通水開始)
- Cs-137濃度が高めであるが低下傾向の推移となっている。

- 道路・排水路の清掃を実施中
- H-3濃度、Cs-137濃度、全β濃度とも低下傾向にある。

- 道路・排水路の清掃を実施中、排水路及び枝管に浄化材を設置中
- H-3濃度、Cs-137濃度が高めであるが低下傾向の推移となっている。
- Cs-137、Cs-134濃度と全β濃度がほぼ等しい。

- 道路・排水路の清掃を実施中
- 降雨時にCs-137濃度よりも全β濃度が上昇する傾向にあるが、全体的に低下傾向にある。
