発電所内のモニタリング状況等について

2015年6月22日
東京電力株式会社

(1) 港湾内・外および地下水の分析結果について

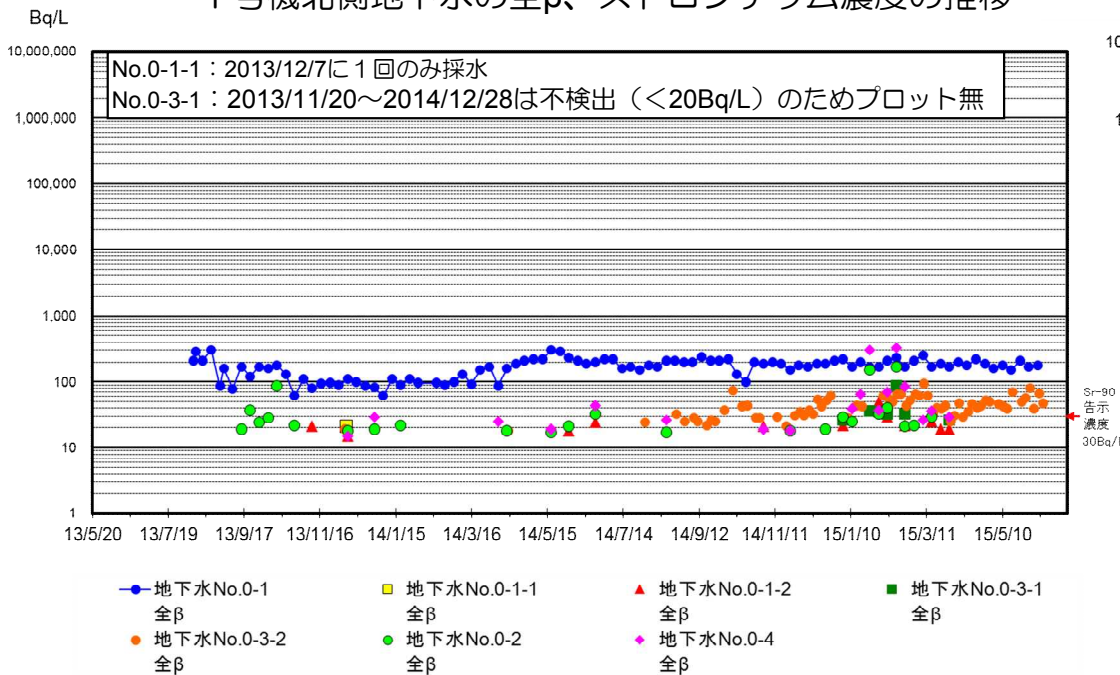
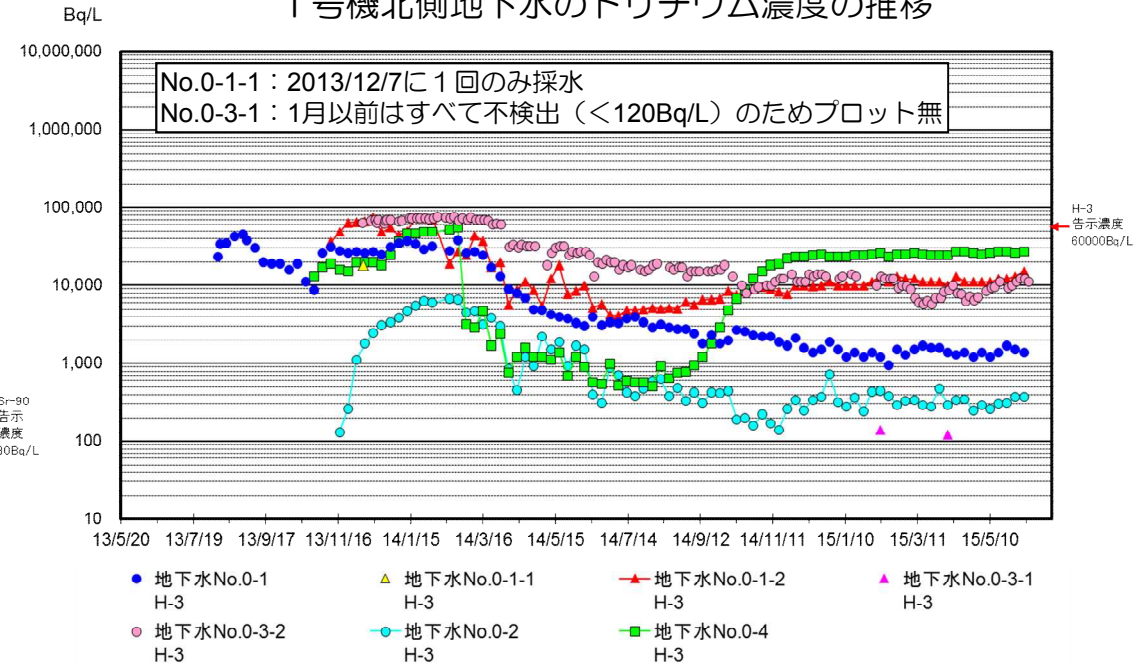
- 先月以降、大きな変化はみられていない。
- エリア全体にトリチウム（H-3）濃度が高く、最も高濃度であった海側のNo.0-3-2で地下水の汲み上げを継続中（1m³/日）。
- 当面監視を継続する。

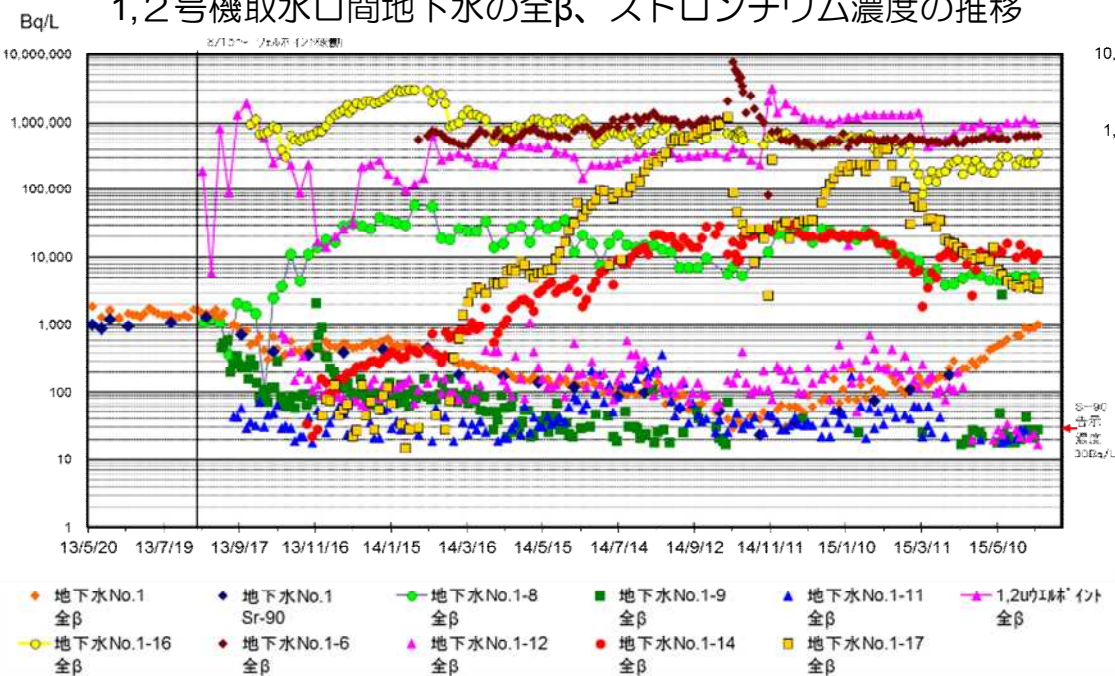
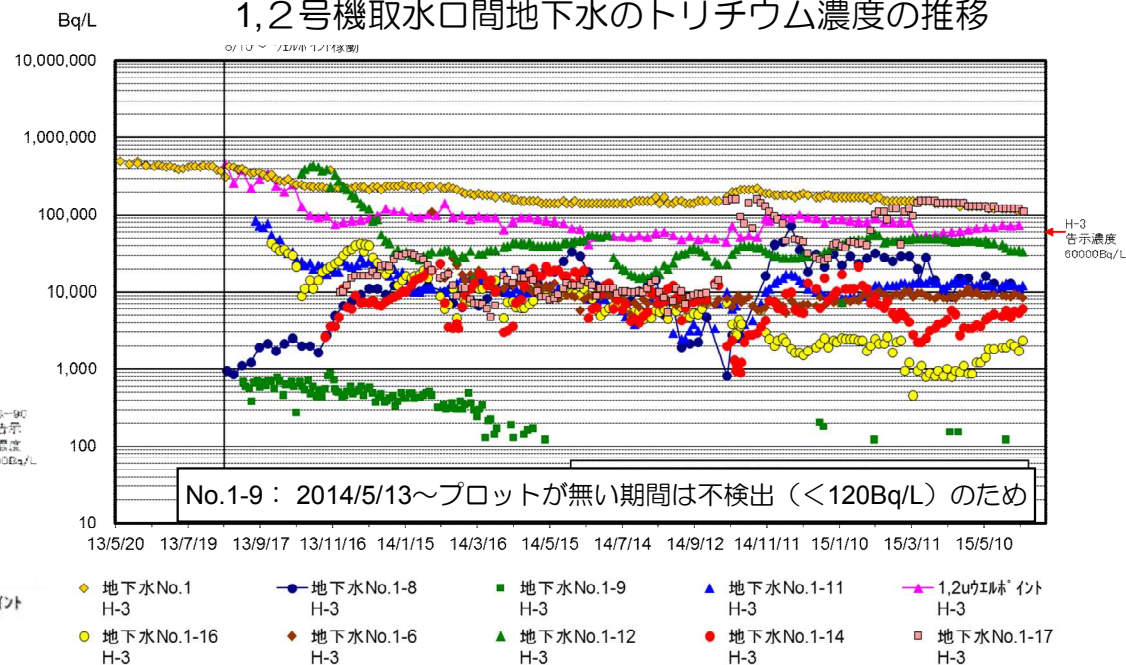
- 4月以降、観測孔No.1の全β濃度が上昇傾向であるが、過去の変動範囲内であり、隣接するNO.1-17に比べても低濃度。
- 地盤改良の外側に位置するNo.1-9の濃度は、変動は無く低いままであり、外部への影響は無いものと考えられる。
- 引き続き、ウェルポイント及びNo.1-16(P)での汲み上げを継続し、外部への流出防止に努める。

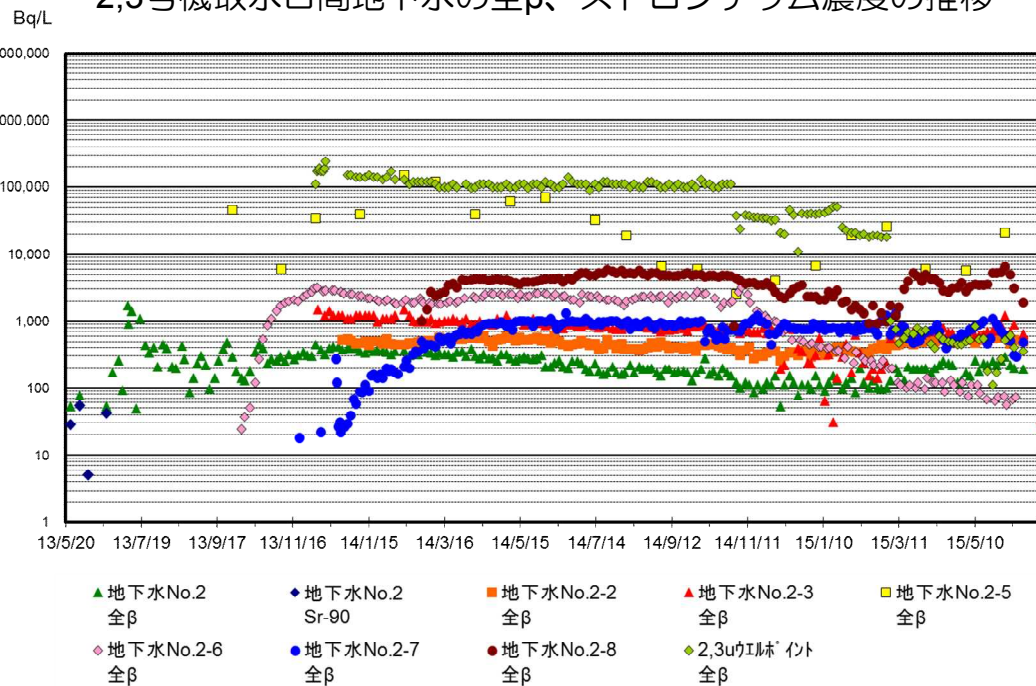
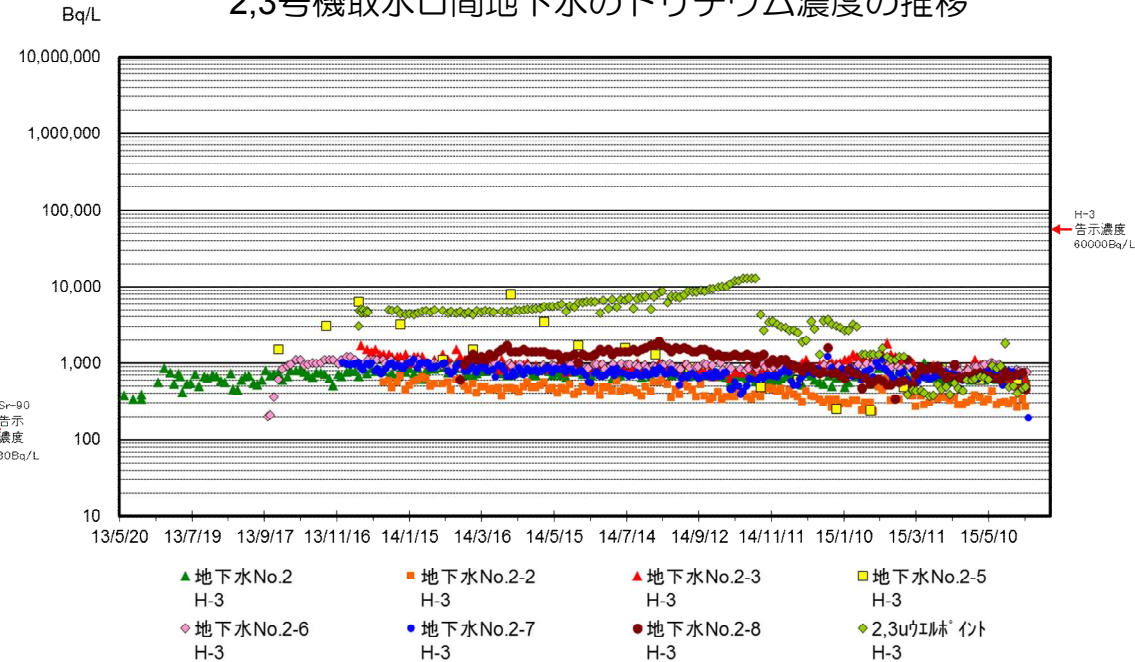
- No.2-8観測孔の全β濃度が高めであるが、地盤改良の外側の観測孔（No.2-7）では、全β、トリチウムともに1,000Bq/Lを下回る低濃度で、外部への影響は見られていない。
- ウェルポイントでの汲み上げを継続し、外部への流出防止に努める。

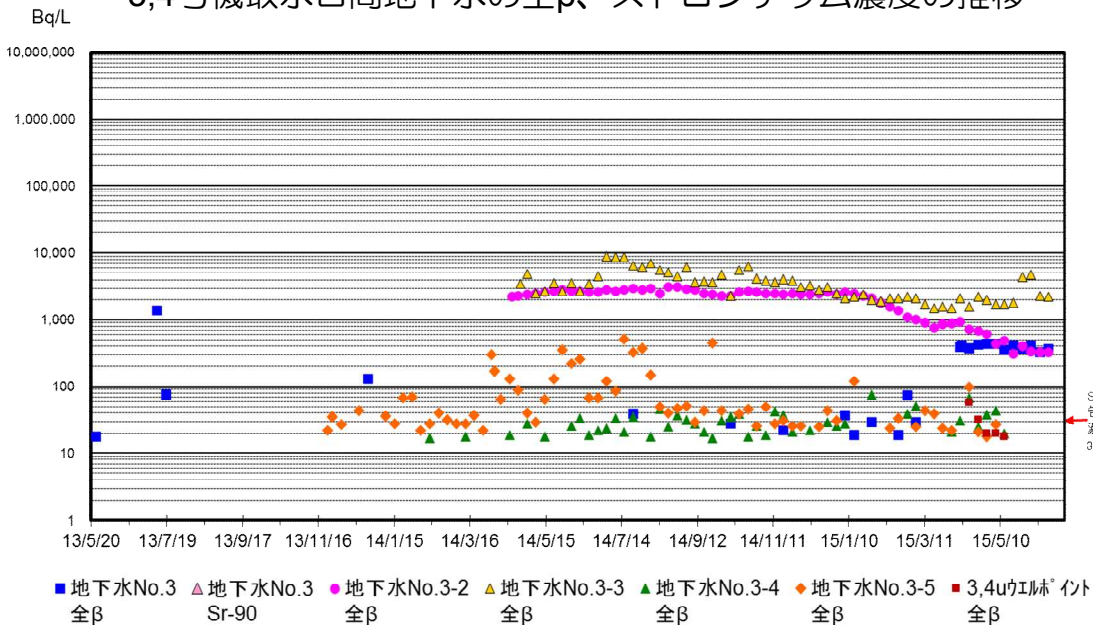
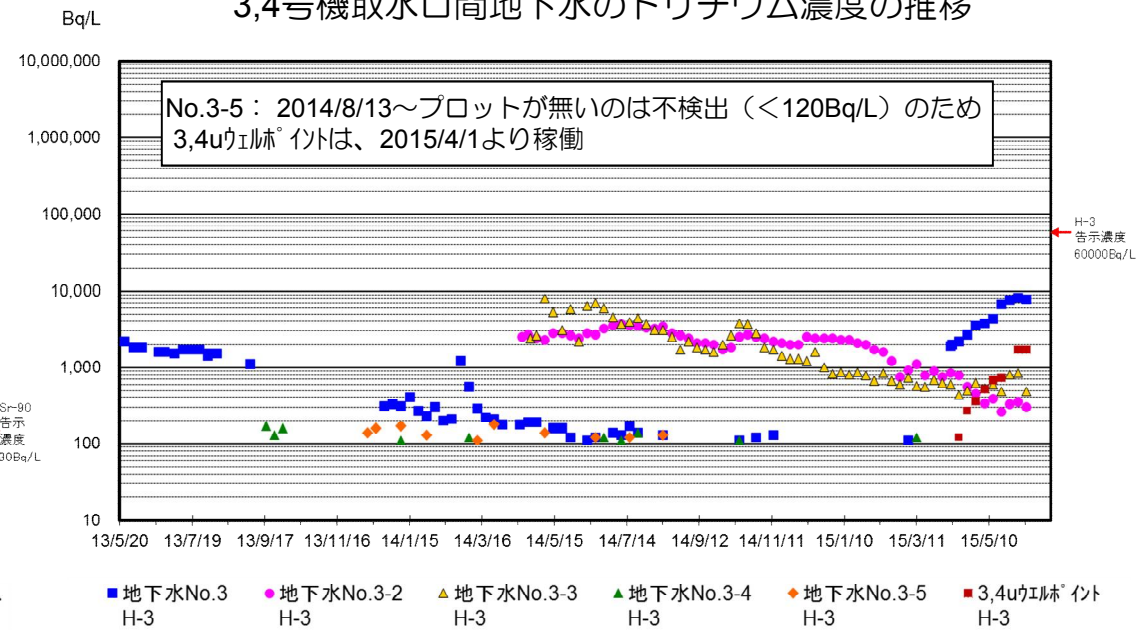
- 4月以降上昇していた観測孔No.3のトリチウム濃度が、横這い傾向に移行。
- 地盤改良の外側の観測孔（No.3-5）では、全β、トリチウムともに100Bq/Lを下回る低濃度で、外部への影響は見られていない
- 引き続き監視を継続し、異常が確認された場合は対応を検討、実施する。

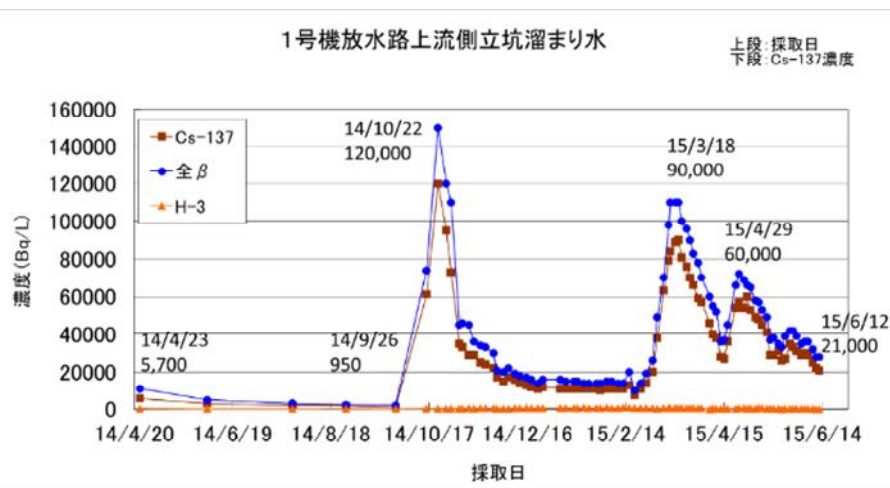
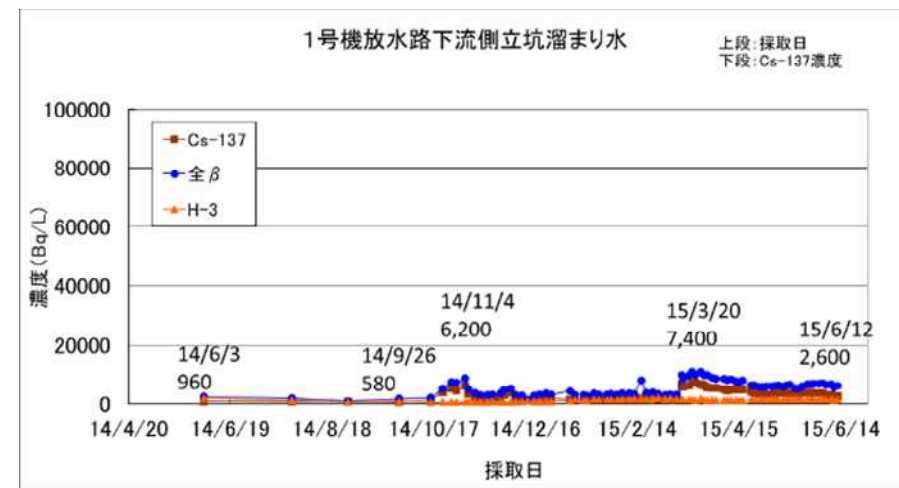
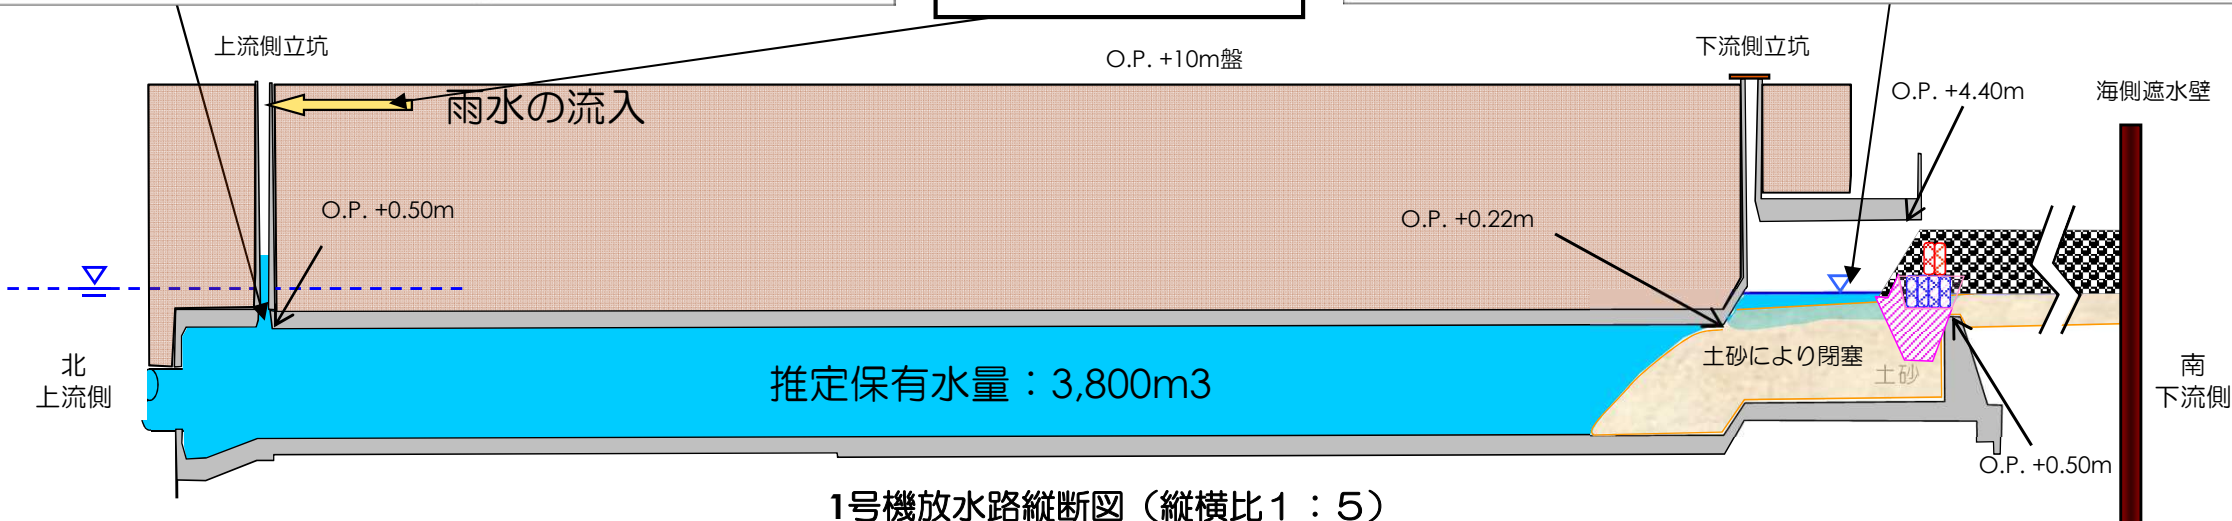
1号機放水路サンプリング結果

- 1号機放水路上流側立坑溜まり水のセシウム137濃度は、先月以降は低下傾向を継続。大きな変動は無い状況。
- 放水路出口（放水口）へのゼオライトの設置は完了しており、放水路溜まり水の本格浄化に向け、準備工事を実施中。

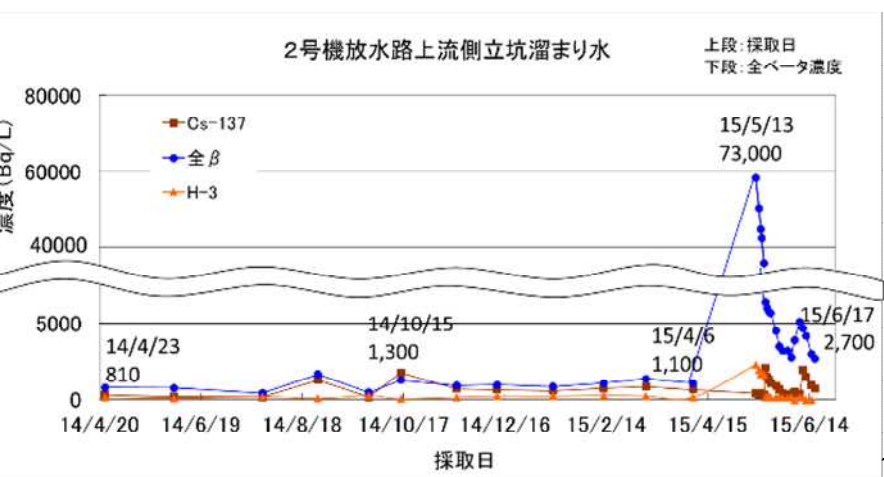
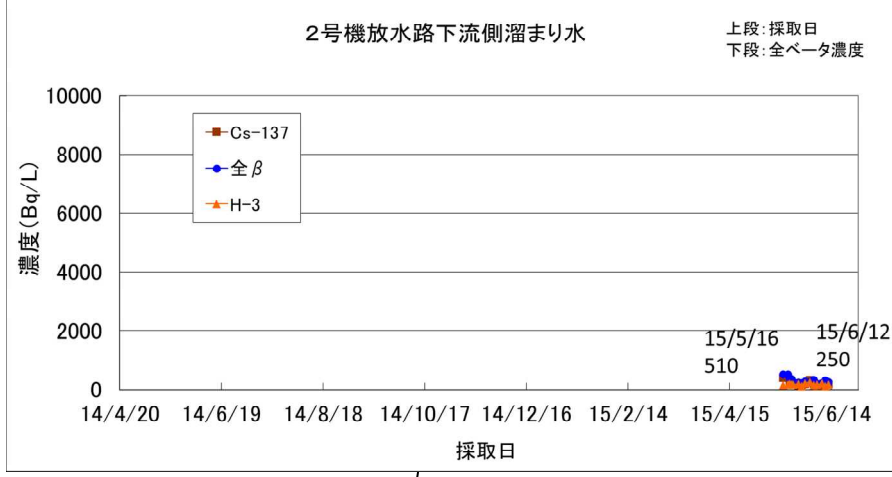
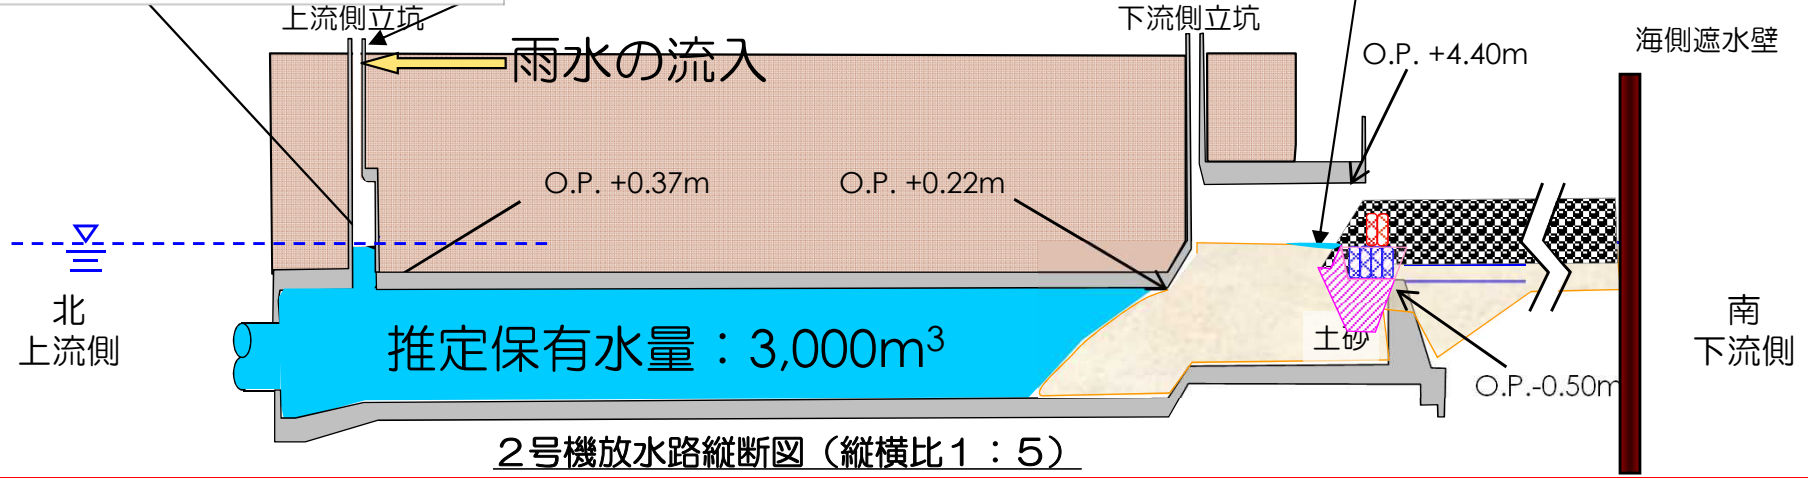
2号機放水路サンプリング結果

- 2号機放水路上流側立坑の溜まり水の全β濃度は、5/19の降雨後に大幅に低下。
(45,000→6,400Bq/L)。その後も降雨時のセシウム濃度上昇による全β濃度の上昇を除いて上昇は見られていない。
- 降雨時に、セシウム濃度の高い雨水の流れ込みによるセシウム、全β濃度の上昇が見られる。
- 放水路下流側（放水口）の全β濃度も低濃度のまま上昇は見られていない。
- 一時的な少量の流入があったものと考えられるが、原因は調査中。

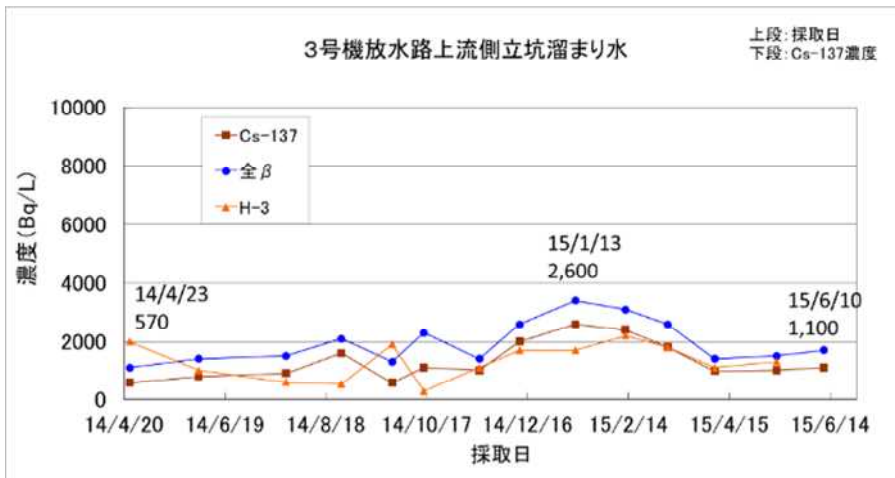
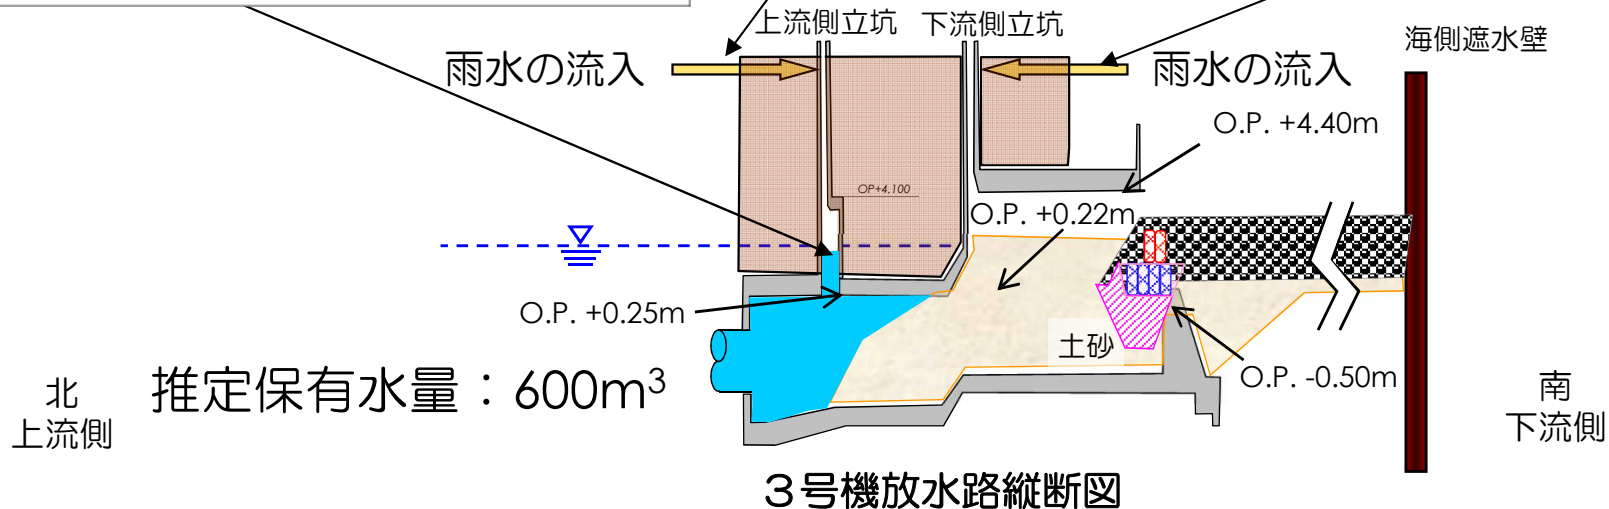
3号機放水路サンプリング結果

- 3号機放水路上流側立坑溜まり水のセシウム濃度は、1,000~2,000Bq/L程度で推移。
- 降雨時の雨水流入により、一時的にセシウム濃度が上昇するものの、拡散や希釈、沈降等により濃度が低下しているものと考えられる。
- 放水口へのゼオライトの設置は完了。
- 引き続きモニタリングを継続する。

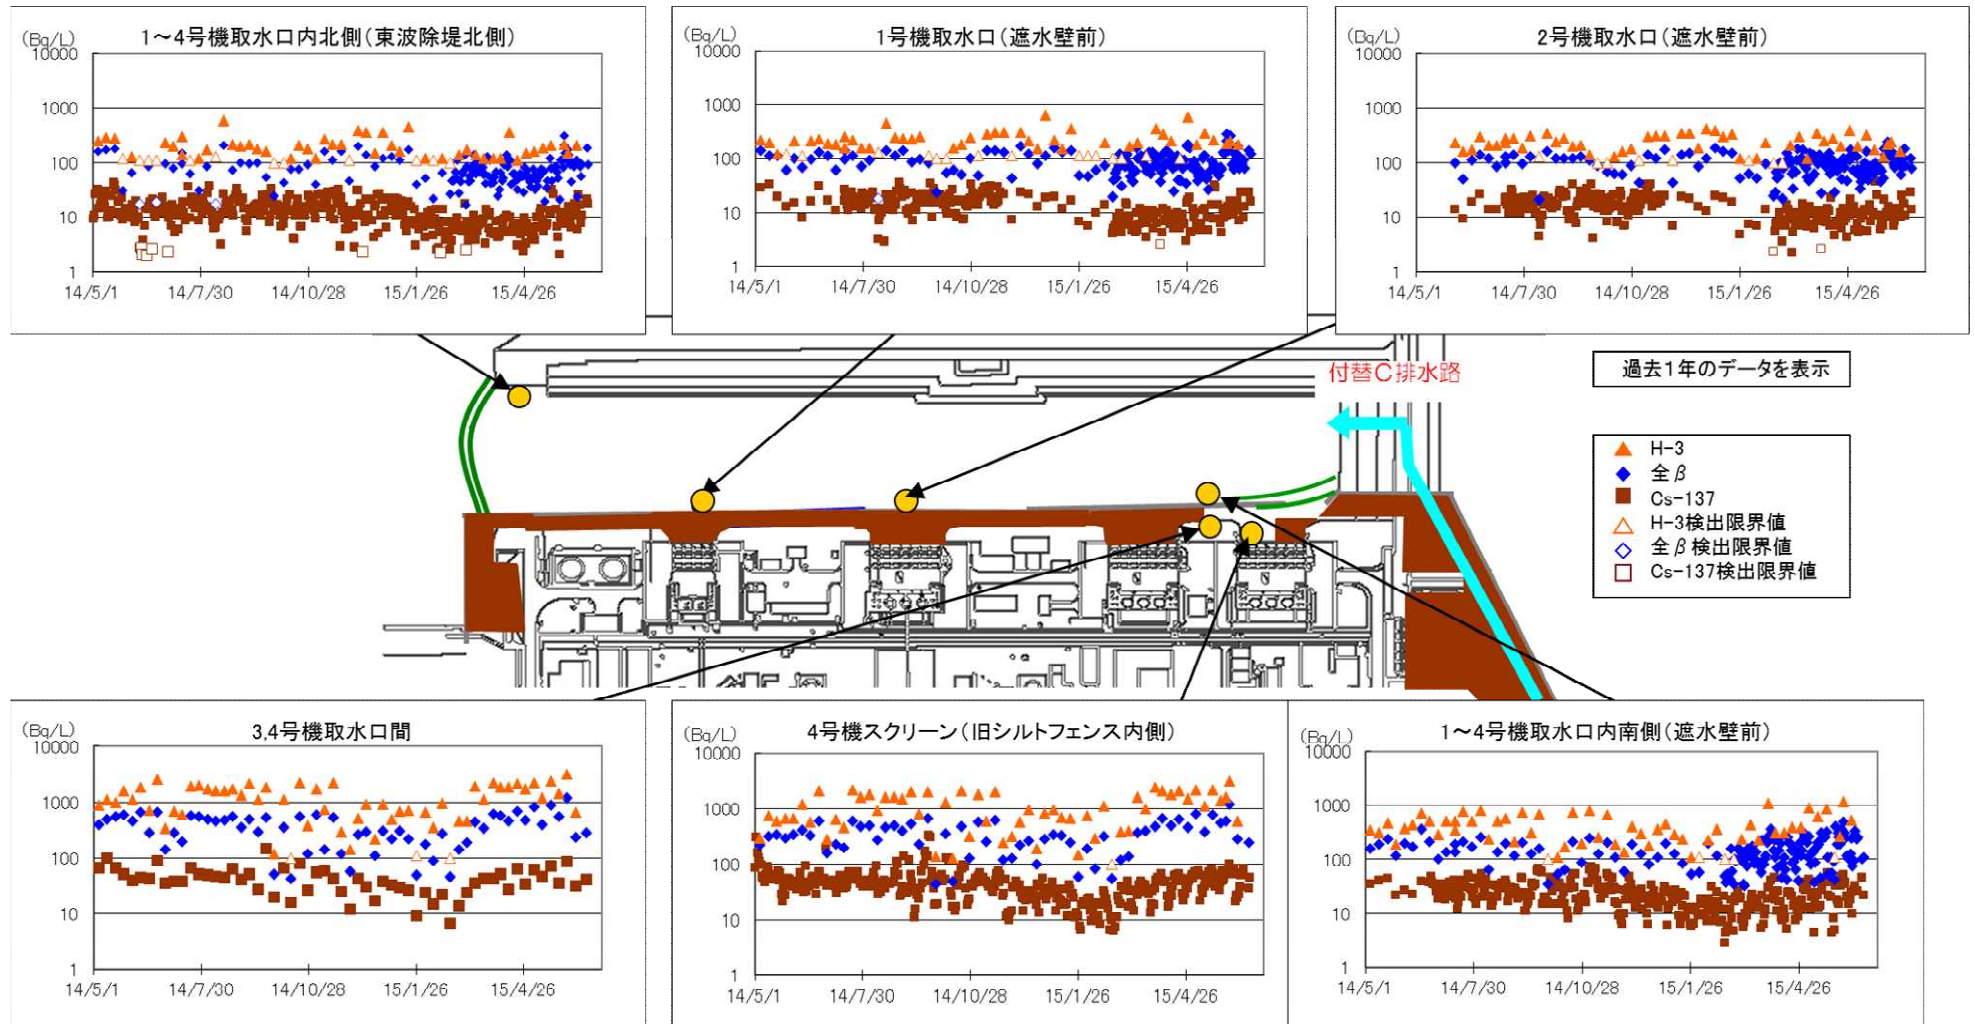
1～4号機取水口付近の海水サンプリング結果

- 5/29に1000 t ノッチタンクから3号機タービン建屋への移送ホースからの漏えい事象が発生。
- 漏えい水は全β濃度が高く、K排水路に流入し、一部がC排水路を経由して港湾に流出。
- 5/29に採取した取水口付近の海水は、全β濃度の上昇が見られたが、現在は漏えい発生前と変わらない濃度。（漏えい事象については、資料1～3参照）

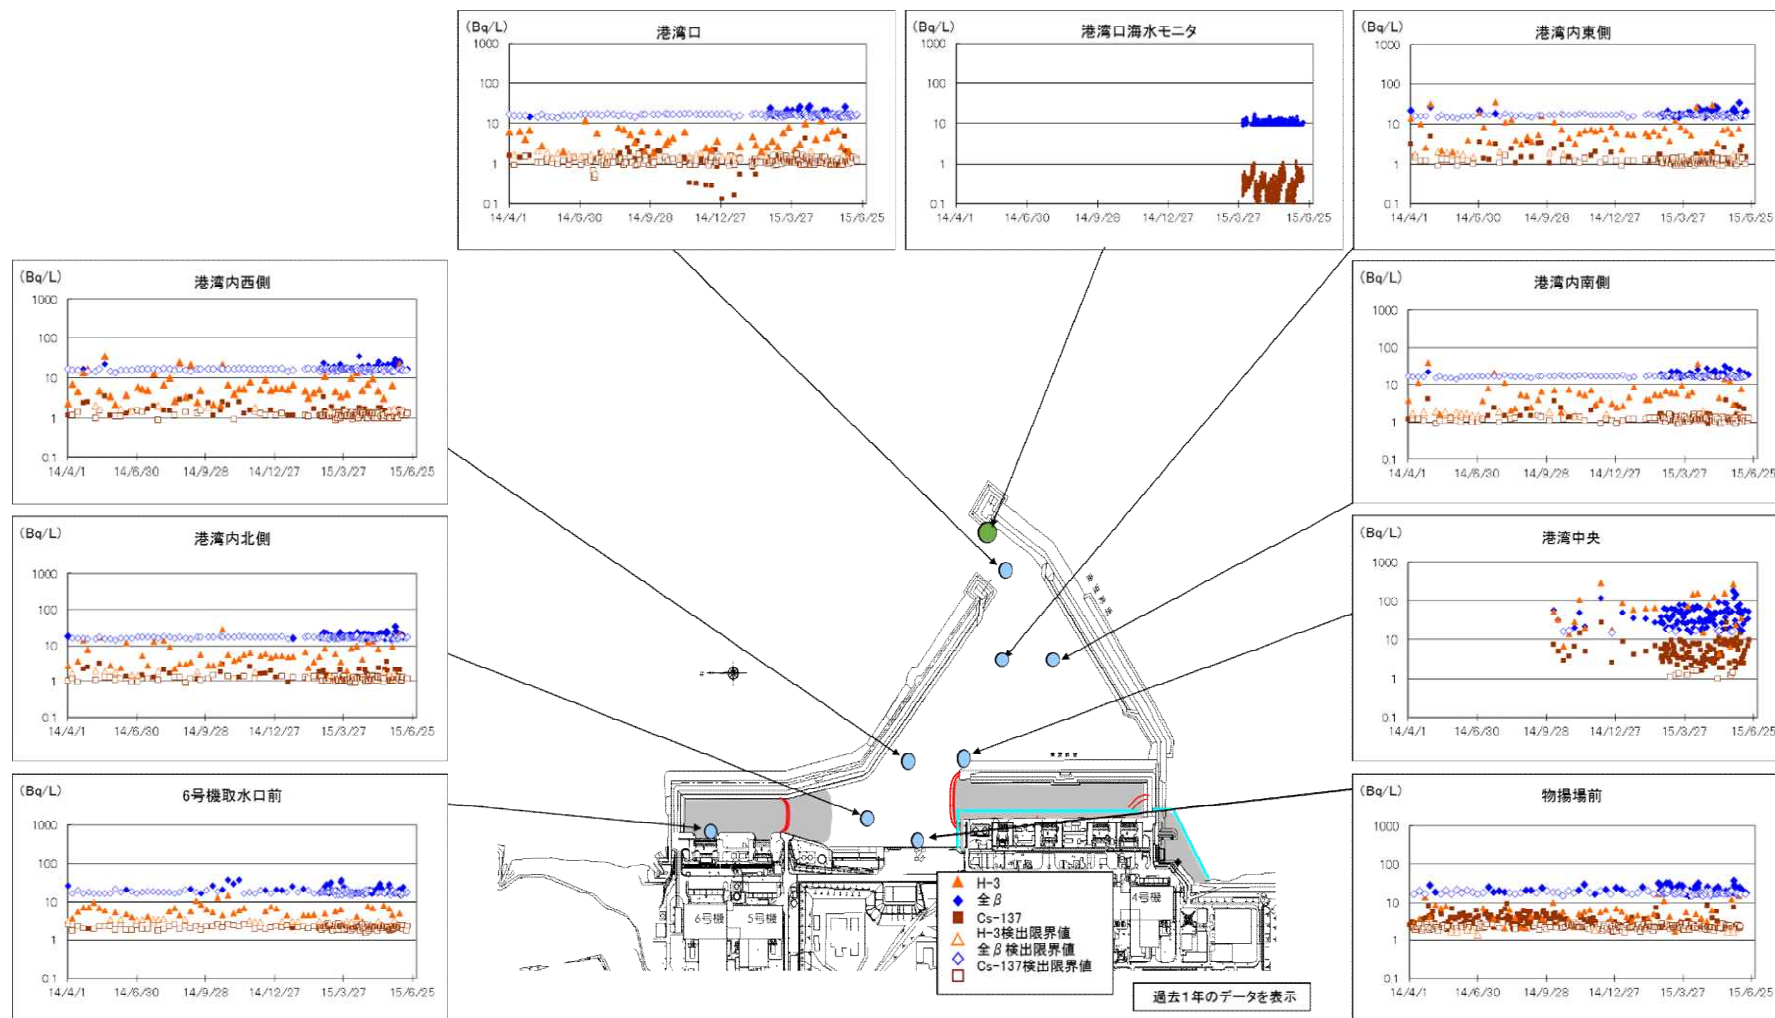
港湾内の海水サンプリング結果

- 港湾内についても、5/29に港湾中央で全β濃度が上昇。
- 港湾口海水モニタなどその他の地点では過去の変動の範囲内で、特別な上昇はみられていない。
(漏えい事象については、資料1-3参照)

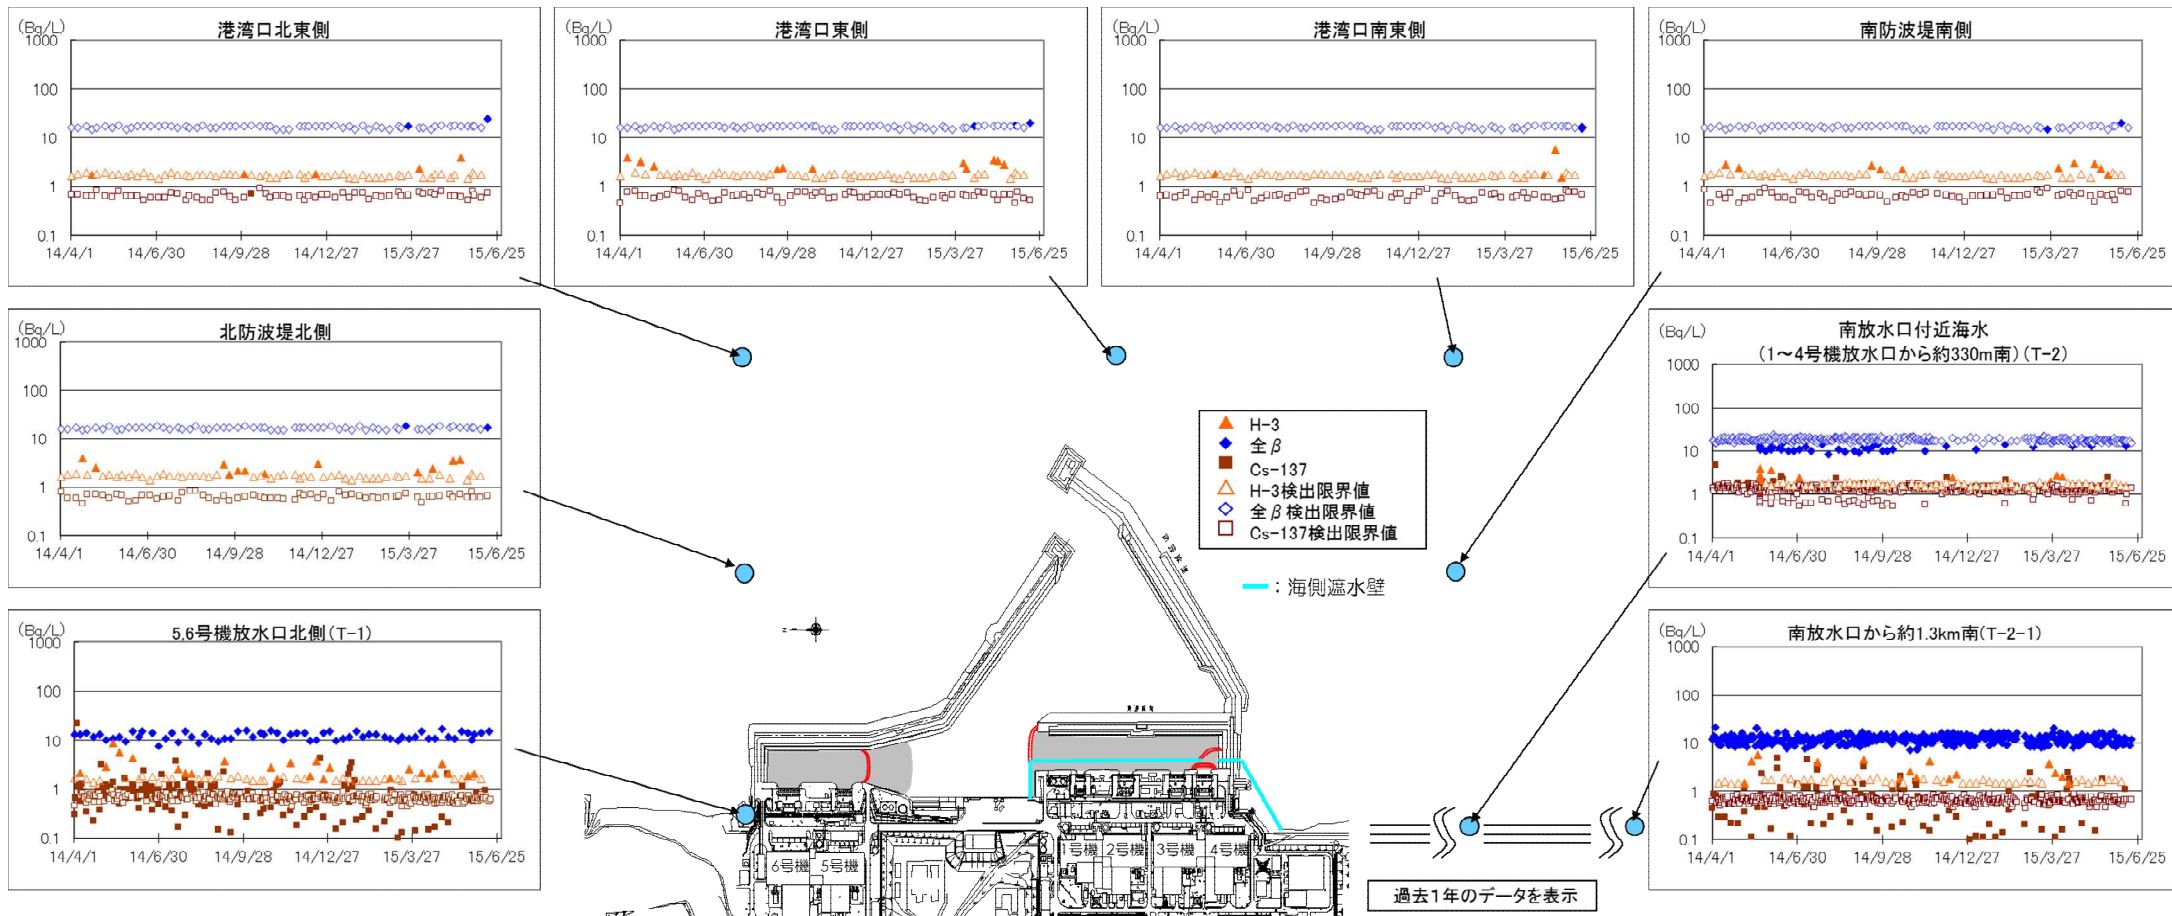
港湾外（周辺）の海水サンプリング結果

- 港湾外の各採取点は、全体に低濃度の横ばい状態で、特別な上昇は見られていない。

注：南北放水口付近の全β放射能の検出は、検出下限値を下げたことにより海水中の天然カリウムの影響を受けているものと考えられる。

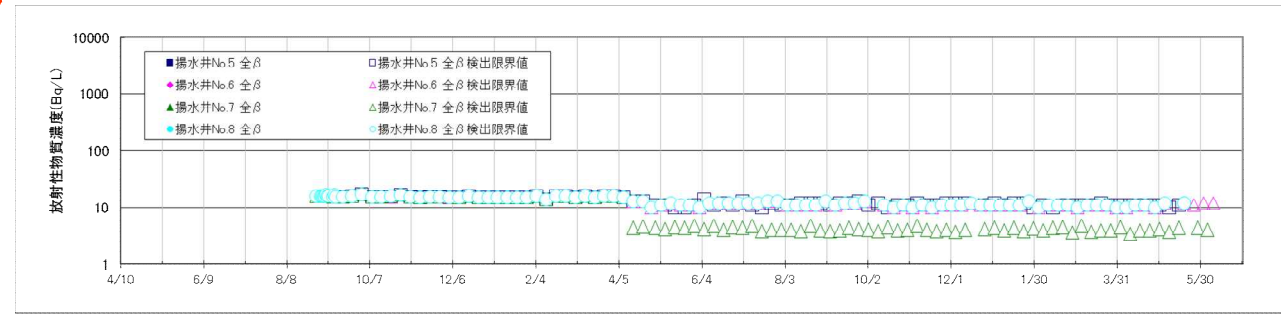
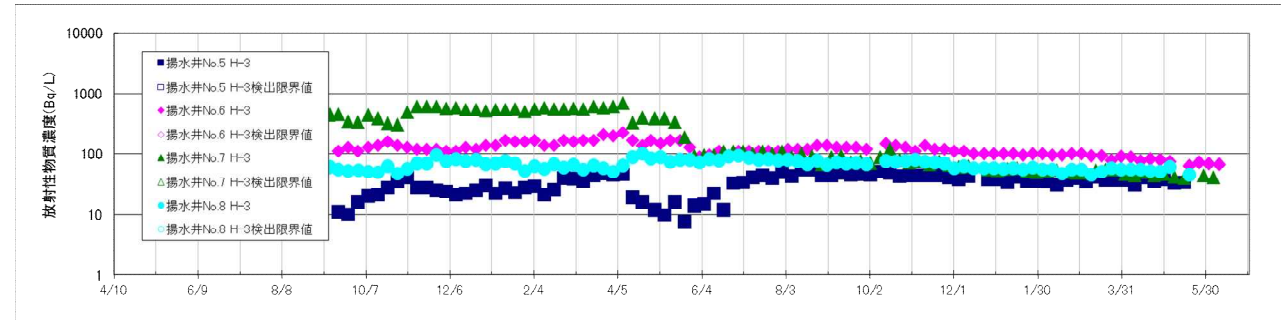
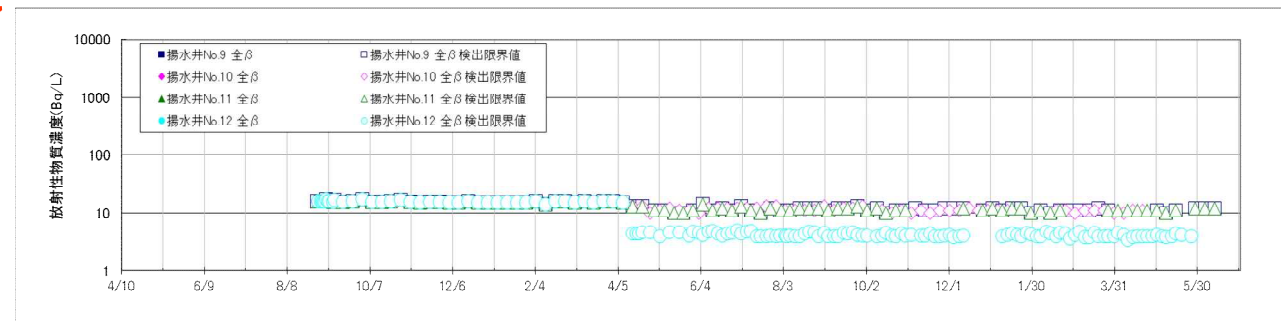
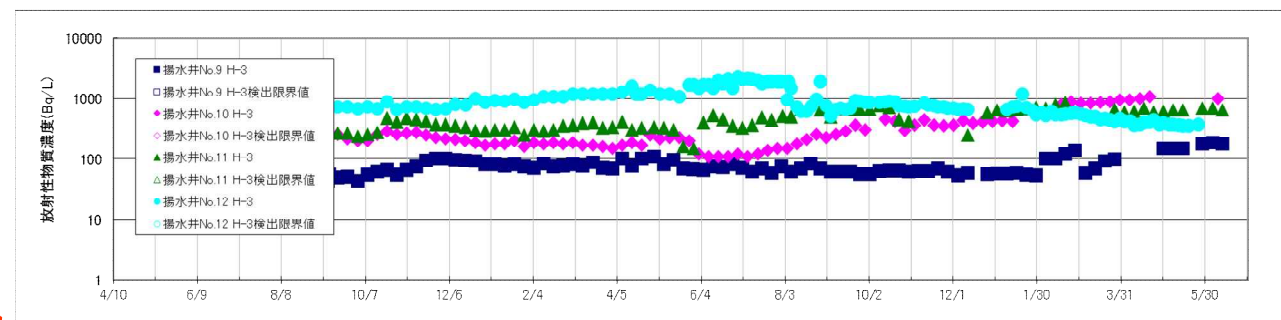
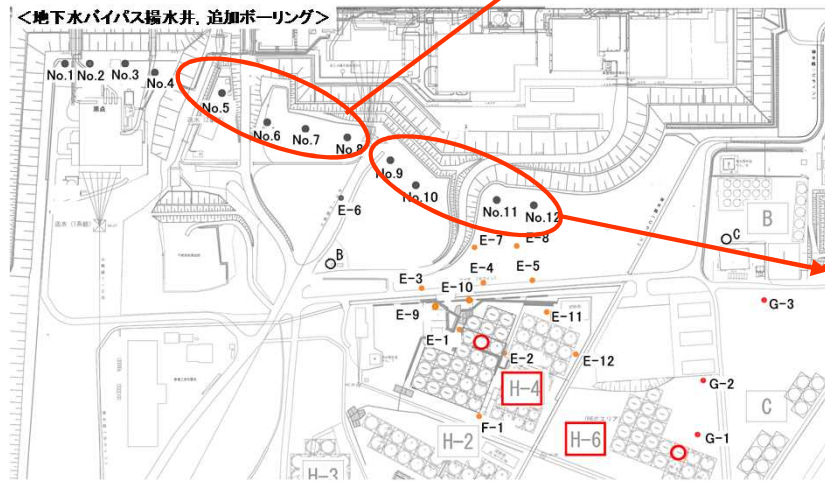
地下水バイパス揚水井の放射能濃度推移

- 地下水バイパス揚水井のトリチウム濃度は、概ね1,000Bq/L以下で推移。
- 全βにも特に変化はみられていない。
- 引き続きモニタリングを継続する。

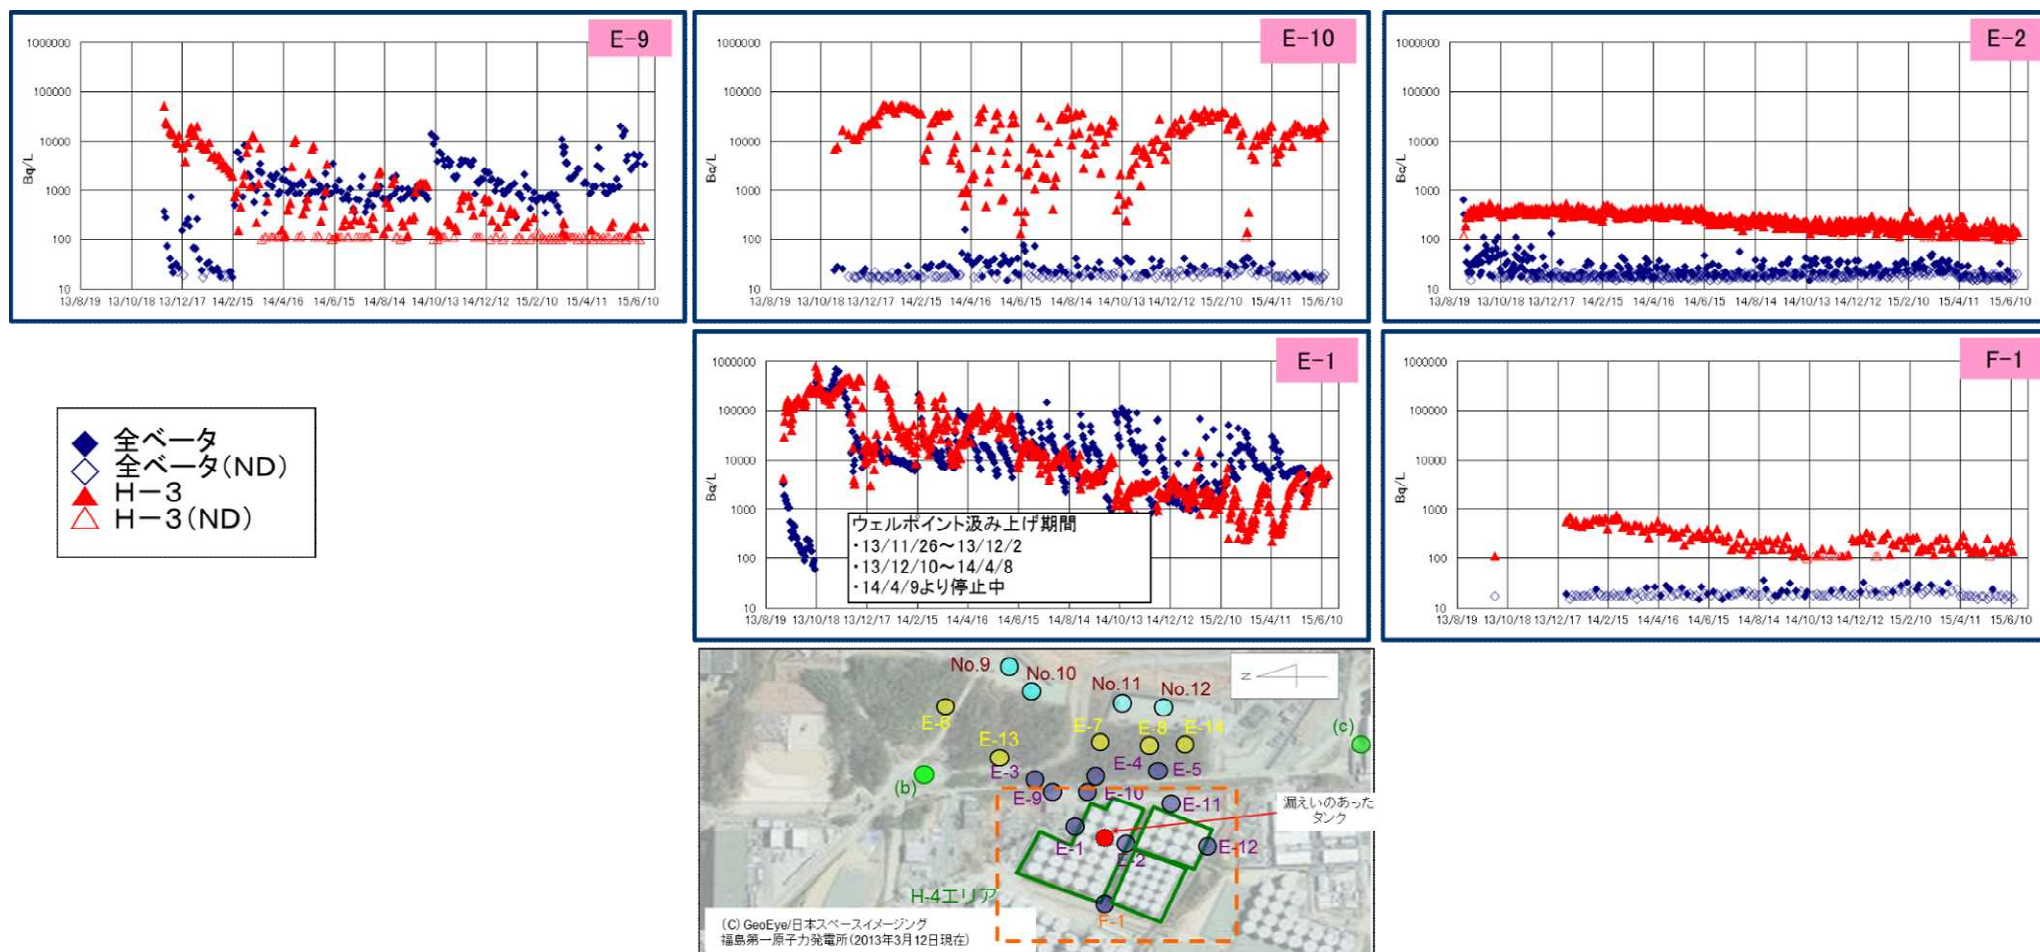
観測孔の放射能濃度推移 (H4タンクエリア)

- 全β濃度は、タンクエリアに近いE-1、E-9で、降雨時に変動が見られる。他の観測孔は低濃度で横ばい状況。
- トリチウム濃度は、E-10のみ濃度が高めで横ばい状態であるが、E-1でも降雨による影響と考えられる変動がみられる。他の観測孔は低下傾向。

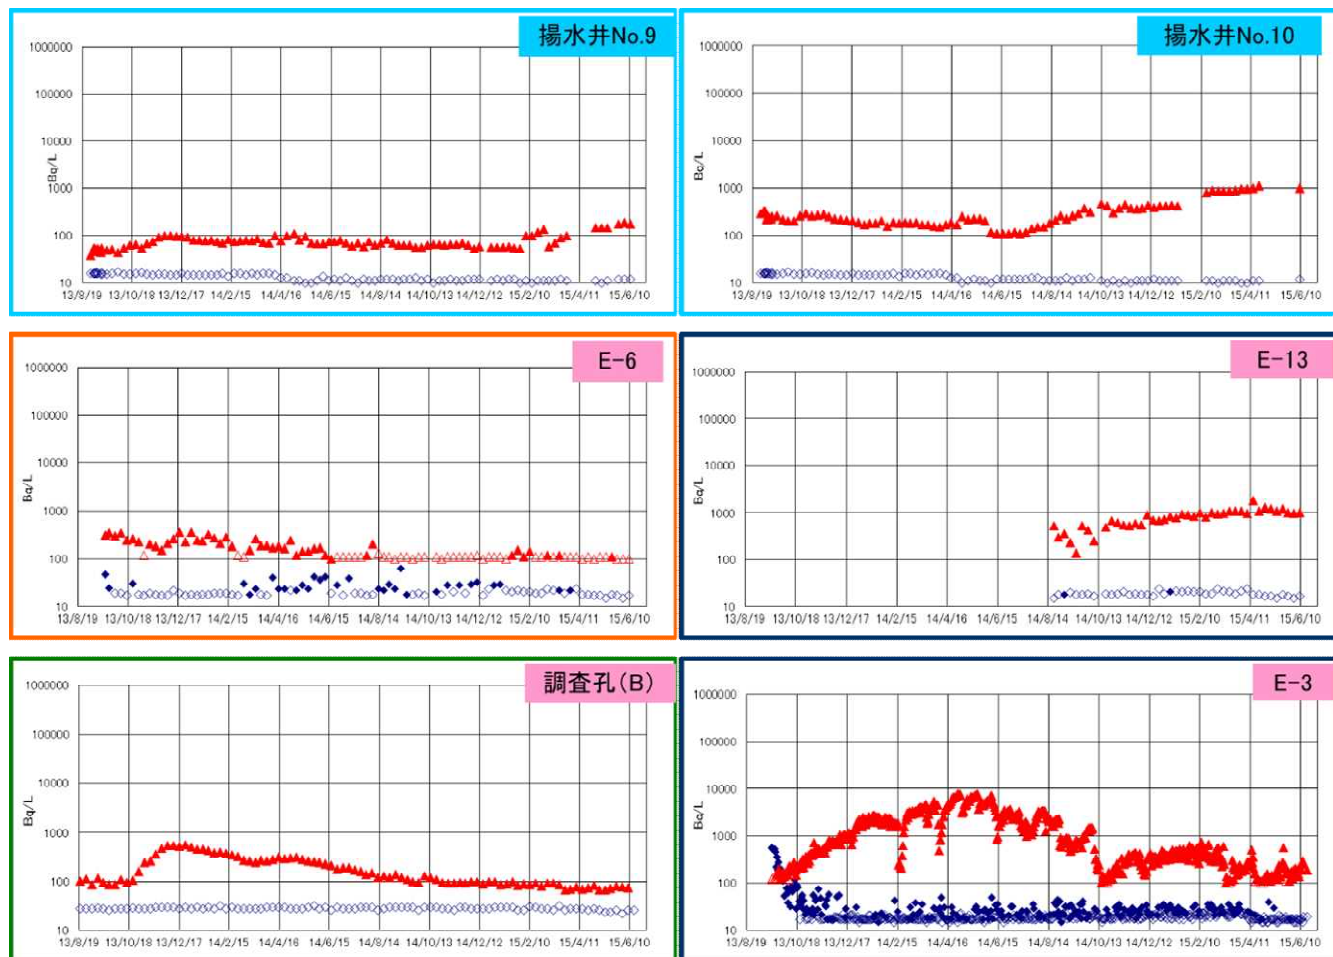
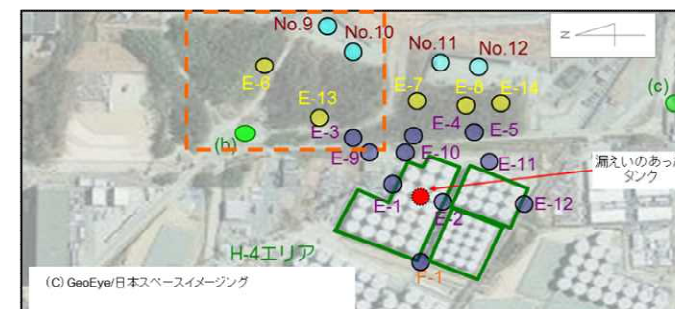
観測孔の放射能濃度推移 (H4タンクエリア北東側)

- 先月以降、全体の傾向に大きな変化はみられない。
- 全β濃度は、全体的に低濃度で横ばい状況。
- トリチウム濃度も同様に、全体的に低濃度で横ばい状況。

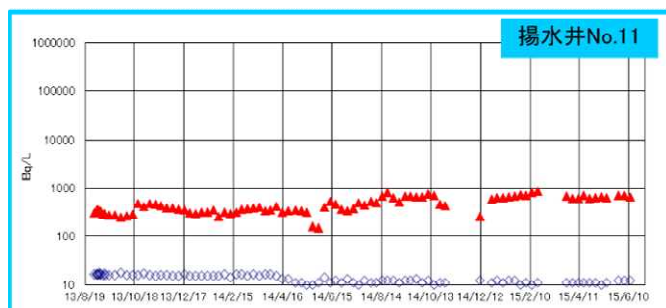
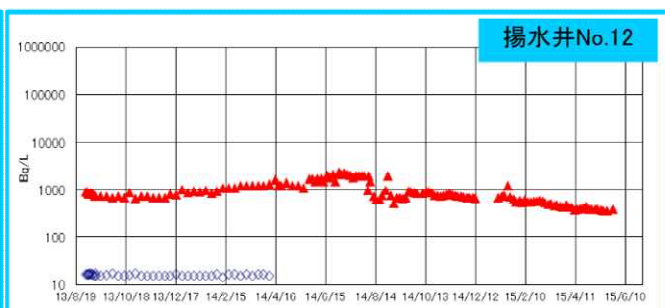
観測孔の放射能濃度推移 (H4タンクエリア南東側)

- 先月以降、全体の傾向に大きな変化はみられない。
- 全β濃度は、全体的に低濃度で横ばい状況。
- トリチウム濃度も、全体的に1,000Bq/L以下の低濃度で横ばい又は低下傾向。
- 引き続き観測を継続する。
