発電所内のモニタリング状況等について

2015年6月22日
東京電力株式会社

(1) 港湾内・外および地下水の分析結果について

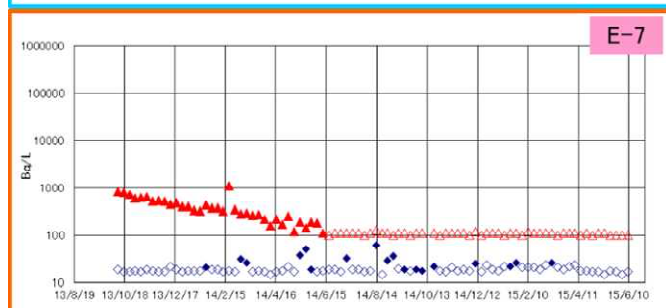
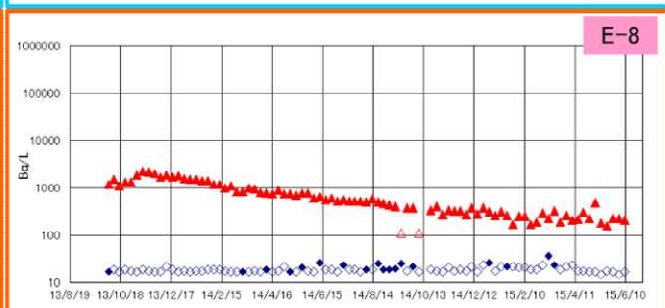
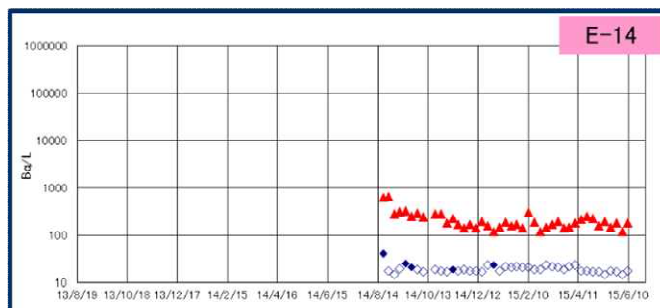
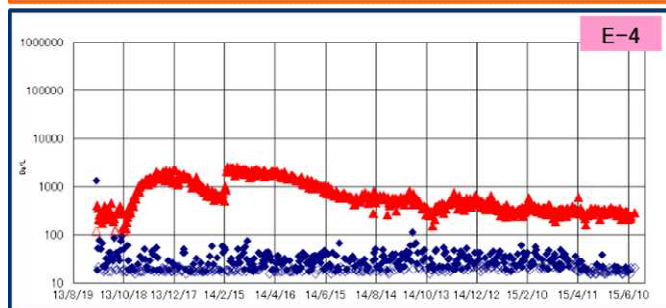
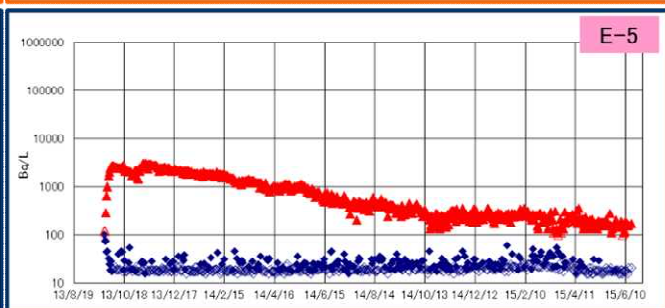
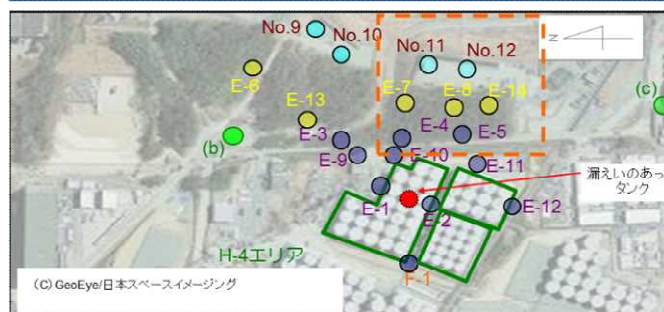
観測孔の放射能濃度推移 (H6タンクエリア周辺)

- 先月以降、大きな変動は無く、低濃度で横ばい状態。
- 引き続き監視を継続する。

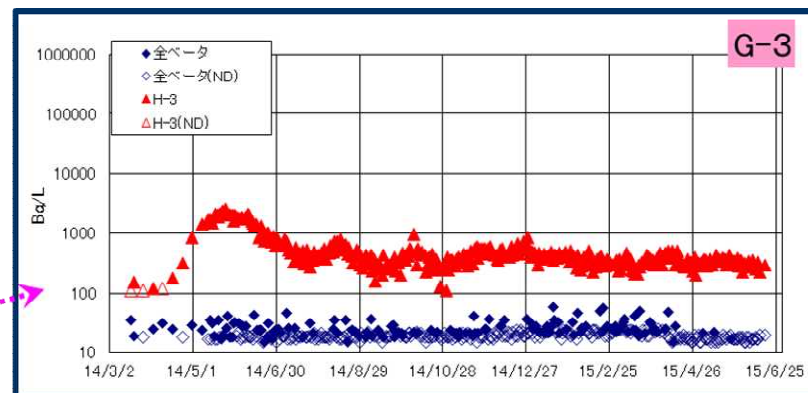
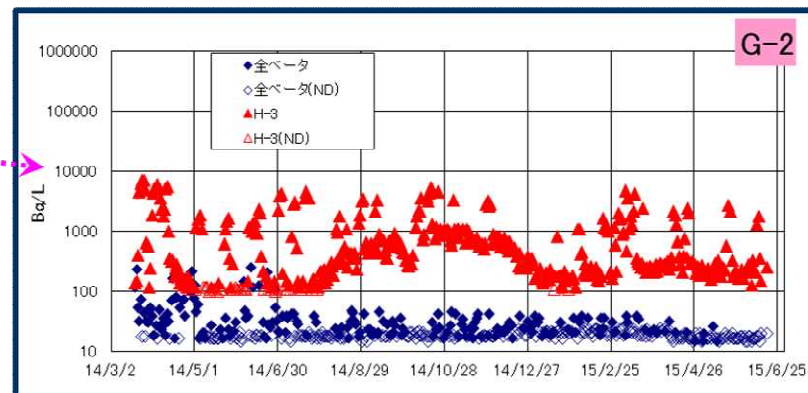
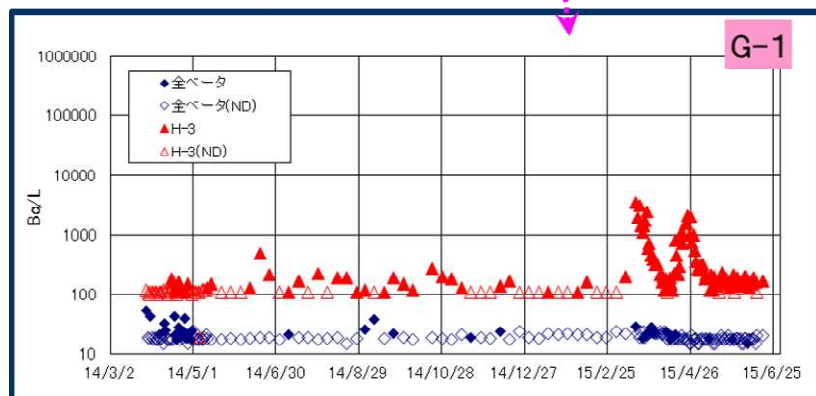
排水路の放射能濃度推移 (その1 BC排水路)

先月から、大きな変動は無い状況。

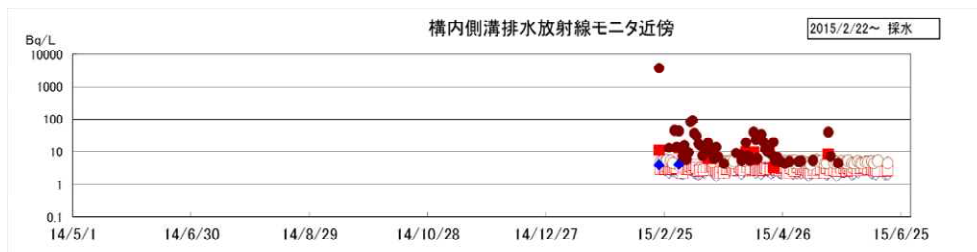
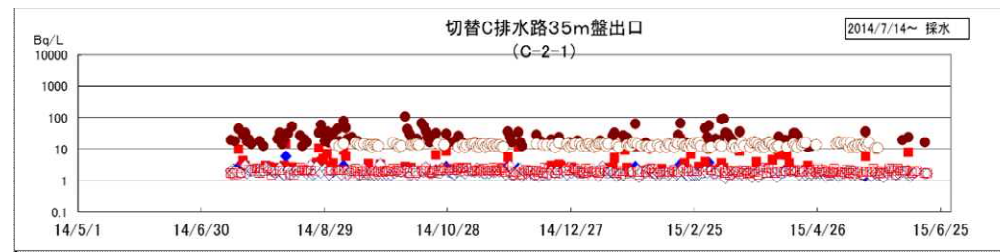
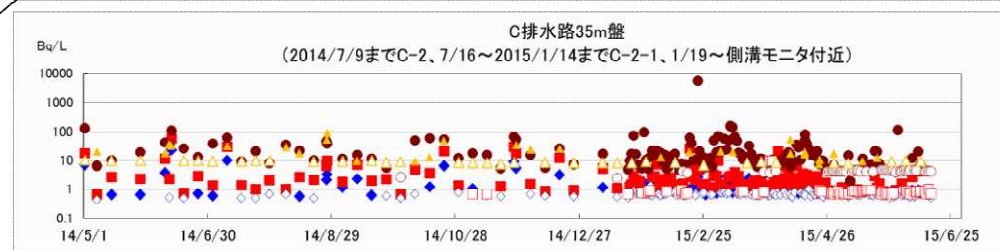
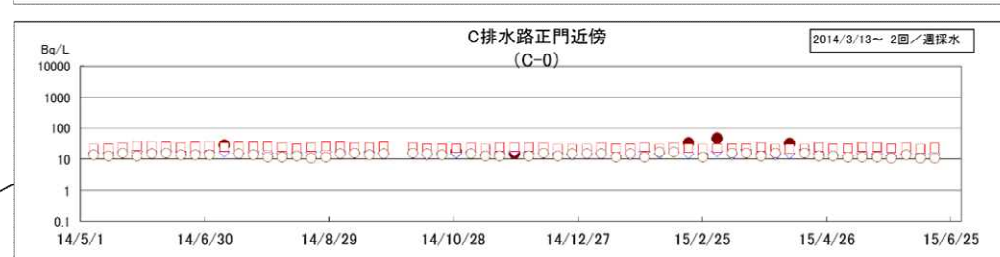
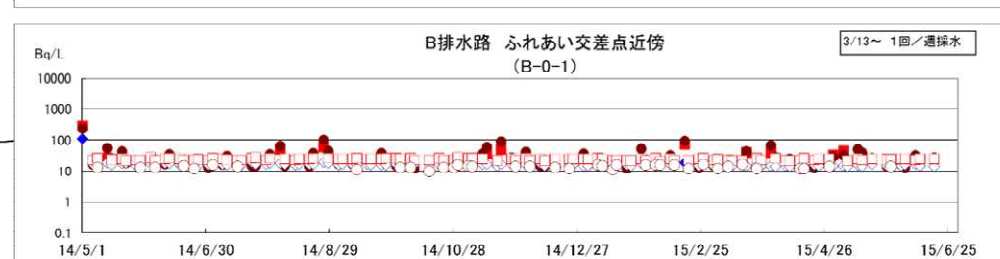
排水路の放射能濃度推移 (その2 K排水路、A排水路、物揚場排水路)

- 5/29に1,000tノッチタンクから3号機タービン建屋への移送ホースからの漏えい事象が発生し、漏えい水がK排水路に流れ込んだため、K排水路の全β濃度が一時的に上昇。側溝の清掃、水、土壌の回収等を実施し、現在は過去の変動範囲内。
- 他の排水路は、過去の変動範囲内であるが、降雨時にはセシウム、全βの濃度上昇がみられる。

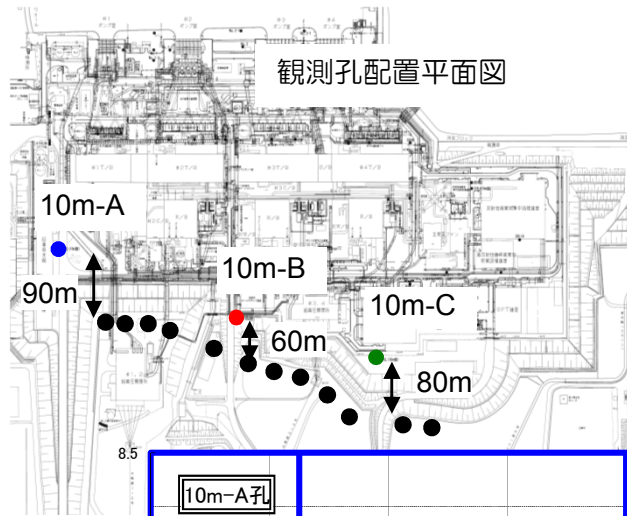
地下水バイパス稼働後における10m盤観測孔単回帰分析結果（累計雨量30日）

10m盤観測孔は1～2ヶ月累計雨量との相関が高いことから、30日累計雨量で地下水バイパス稼働の影響を評価した。

地下水バイパス稼働後のA～C孔全ての観測孔の地下水位において平均して5～20cm程度の地下水位の低下が認められる。

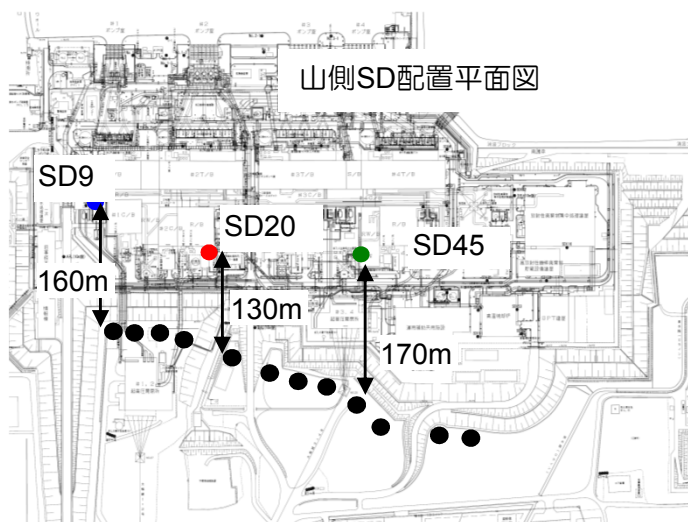
地下水バイパス稼働後における山側SD地下水位評価結果（累計雨量60日）

SDの地下水位は2ヶ月累計雨量との相関が高いことから、60日累計雨量で地下水バイパス稼働の影響を評価した。

H26.8.1以降のデータが蓄積されてきたことから、回帰直線による比較を行った。

その結果、SD9においては約25cmの水位低下と評価され、SD20では同程度、SD45では、約20cm上昇していると評価された。4/1より、連続観測の内、日1回12:00のデータをプロットしている。

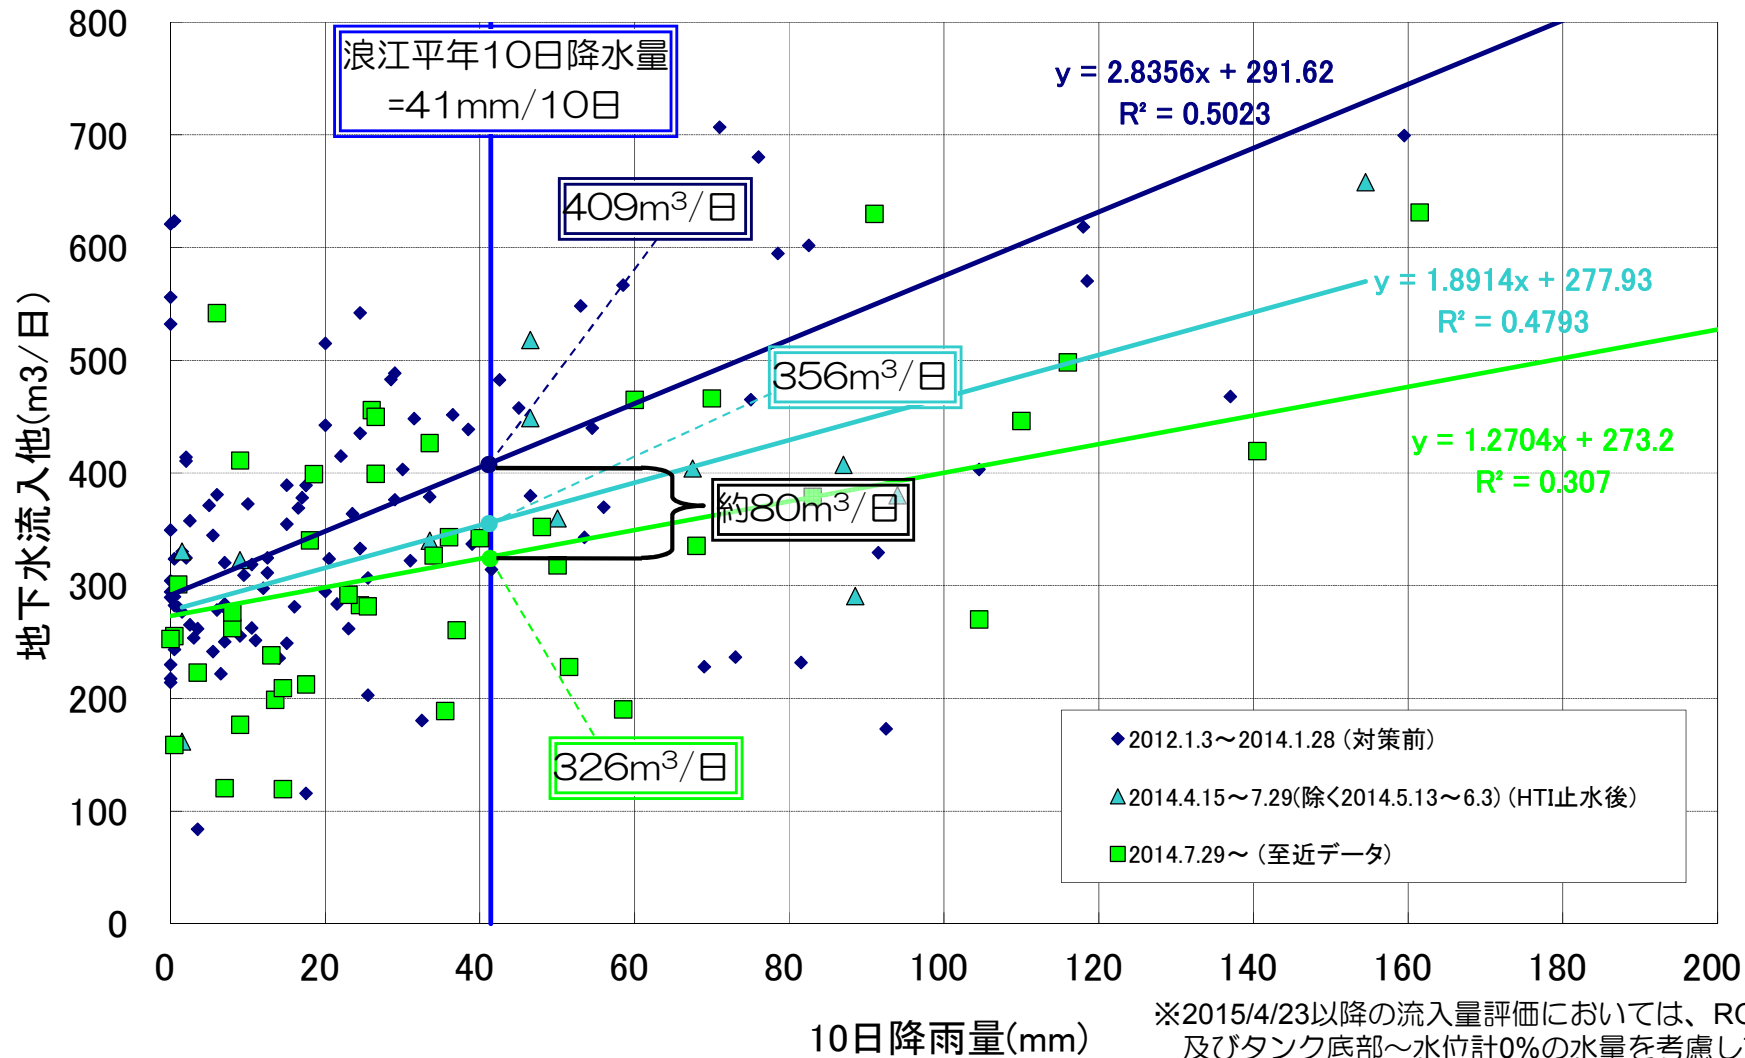
地下水バイパス稼働後における建屋流入量評価結果（累計雨量10日）

建屋への地下水流入量は10日累計雨量との相関が高いことから、10日累計雨量で地下水バイパス稼働の影響を評価した。

高温焼却炉建屋（以下、HTI建屋）止水に加え、地下水バイパスの稼働により合計80m³/日程度の建屋流入量の抑制が認められる。

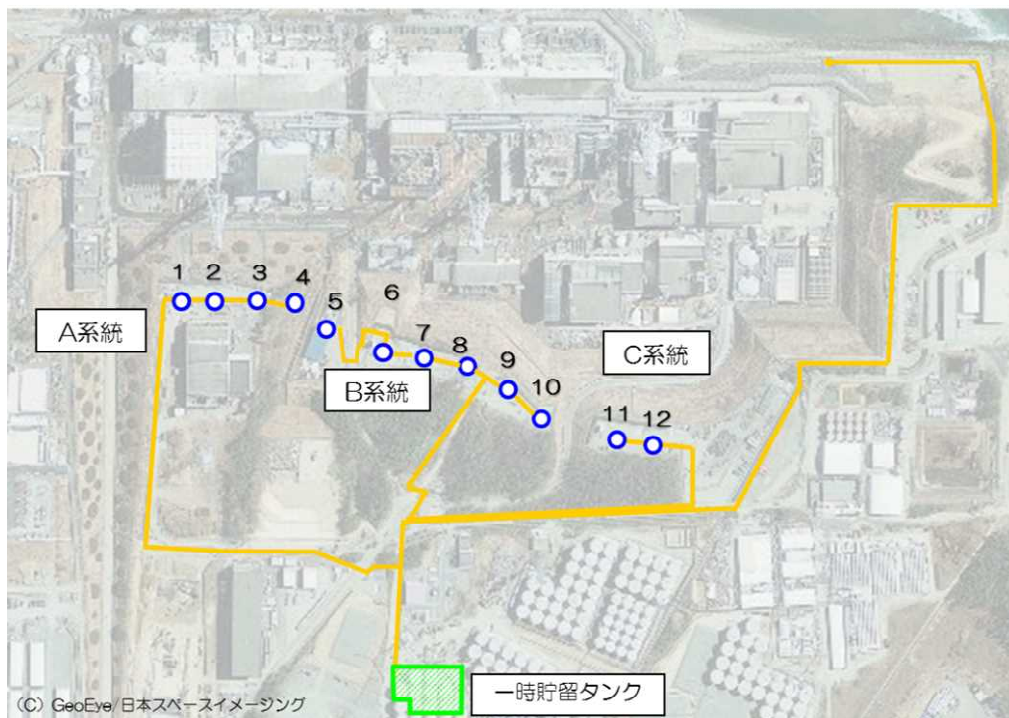
地下水バイパス 揚水井配置図

2014年9月中旬頃から、揚水ポンプ吸込口などに鉄酸化細菌等が付着し、流量が低下している（鉄酸化細菌は、トンネル等に一般的に存在する細菌類）。現在、全ての井戸について、鉄酸化細菌等の発生が認められていることから、順次清掃を実施中。

速やかな再起動をするために、内部観察等により各揚水井の状況を把握した上で、適切な清掃方法を選定する。
