廃炉・汚染水対策現地調整会議 汚染水対策の進捗管理表

廃炉・汚染水対策現地調整会議 至近課題の進捗管理表

資料1参考  
2015年7月27日

# 各汚染水浄化処理設備の運転状況等について

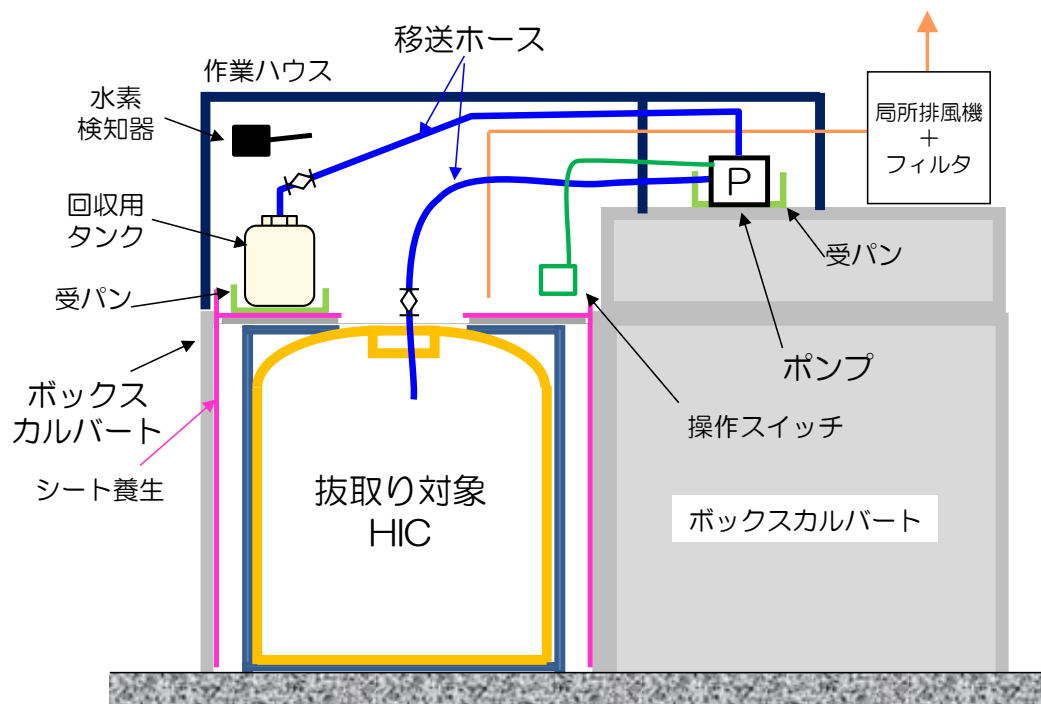
簡易水抜き装置概要図

- HIC内の液位上昇は継続的に発生することから、緊急対応用としての簡易水抜き装置による上澄み水の抜き取りを実施中（7/24時点で59基の水抜きを実施済）
- 第二保管施設のボックスカルバートには原則2基のHICが保管されており、作業の効率性を考慮し、同じボックスカルバートに保管されている他方のHICも連続して水抜きを実施

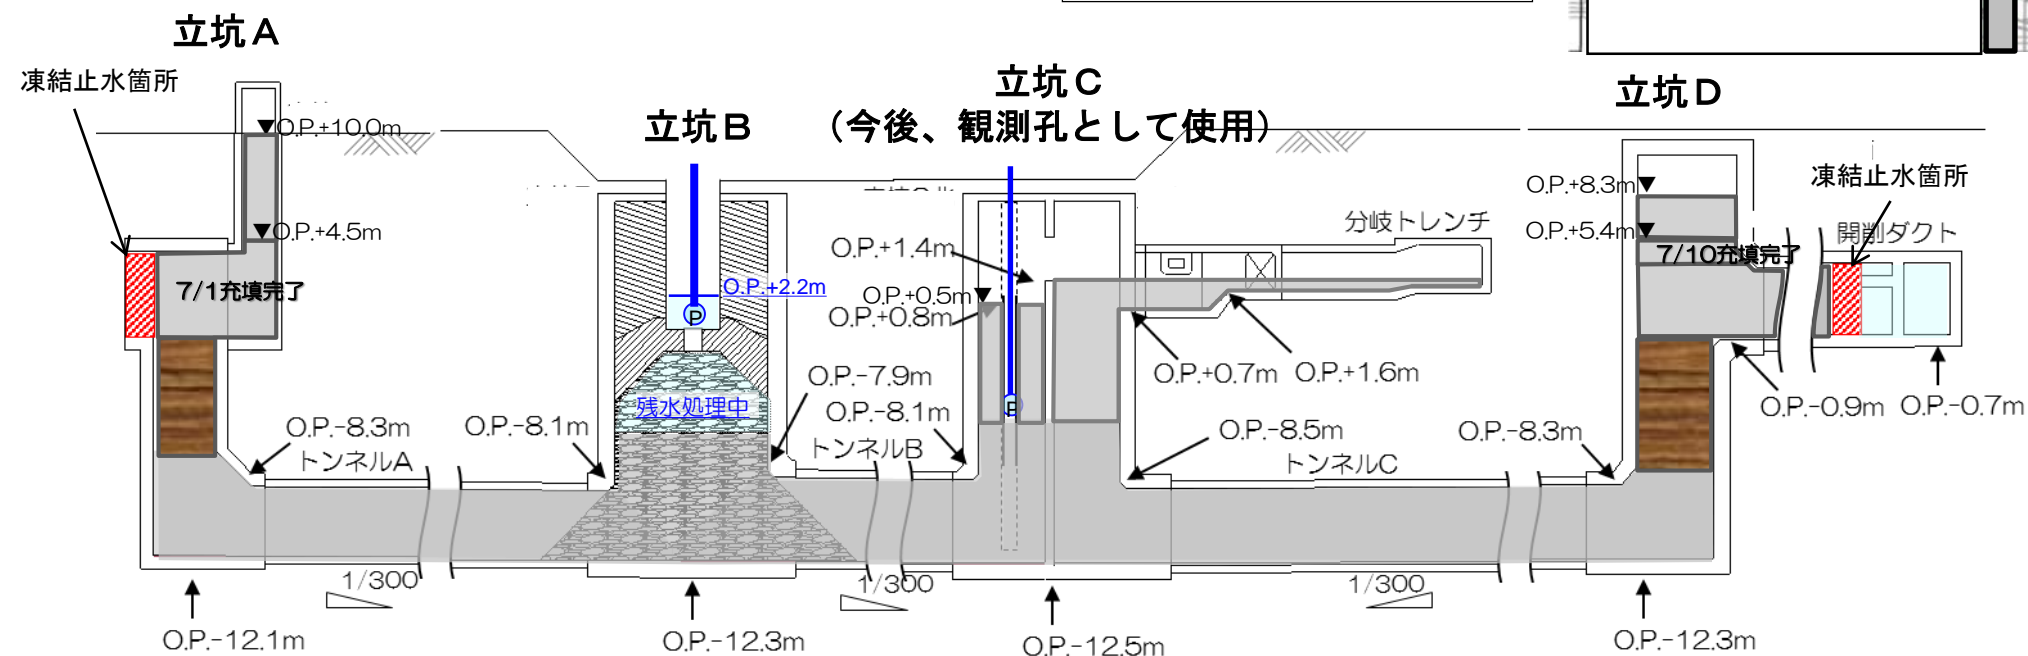
2号機海水配管トレンチ概略断面展開図

- 立坑Cは、6月22日に充填完了。今後、観測孔として使用予定。
- 6月30日に、トレンチ内滞留水の移送完了。
- 7月1日に立坑A上部を充填、7月10日に立坑D上部を充填し、O.P.+4mを越えた高さまで充填完了。引き続き、地表面までの充填を実施中。
- 立坑Bの砕石充填部は、残水処理を継続中。

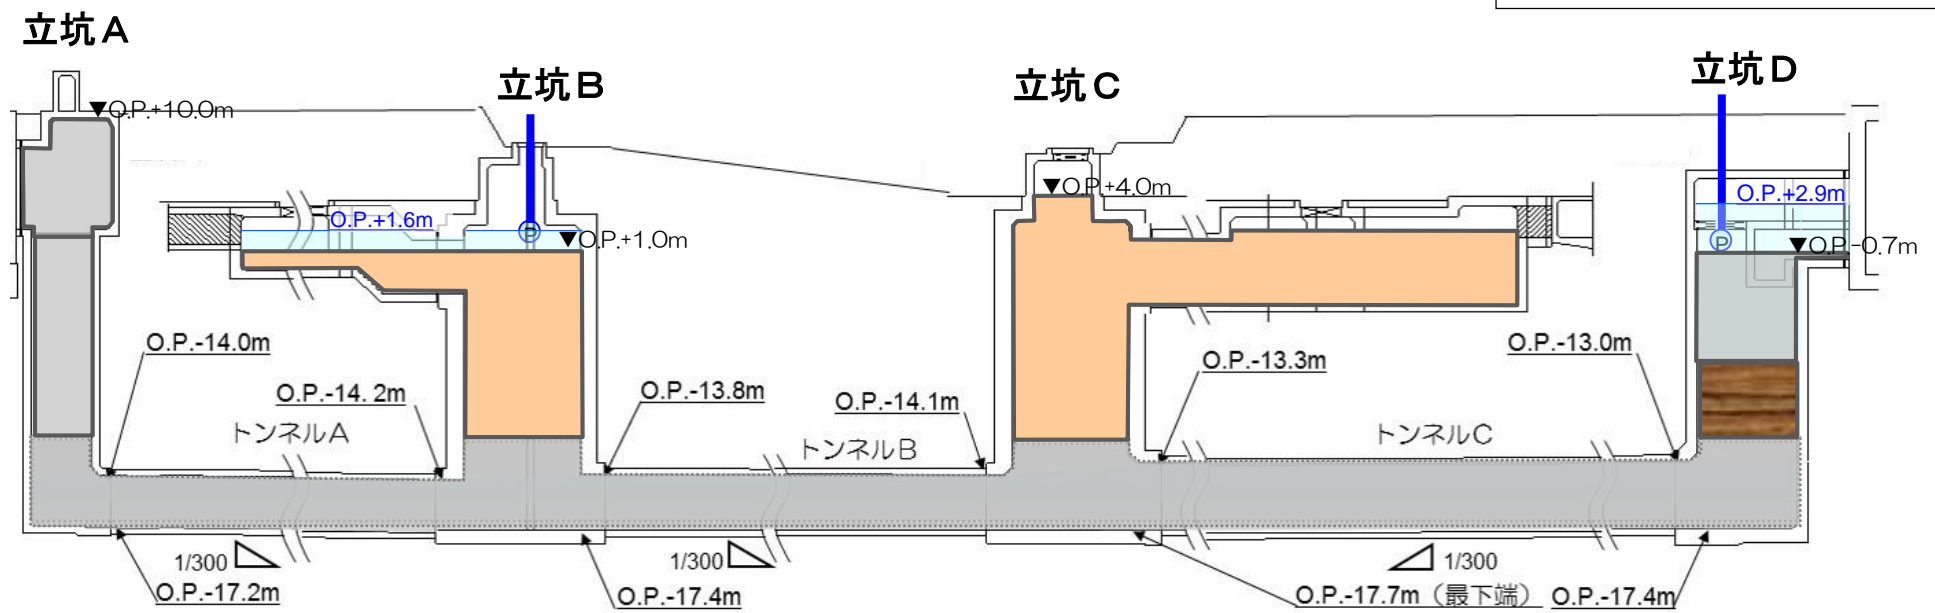
3号機海水配管トレンチ概略断面展開図

- 立坑Aは、7月14日までに滞留水移送及び地表面までの充填完了。
- 立坑Dは、6月30日に充填完了。O.P.+0.2m付近で建屋と繋がっており、今後、建屋滞留水の水位低下に合わせて充填する方針。
- 立坑Bは、滞留水の移送と並行して、充填作業を継続中。また、立坑Cは滞留水の移送が完了し、充填作業を継続中。

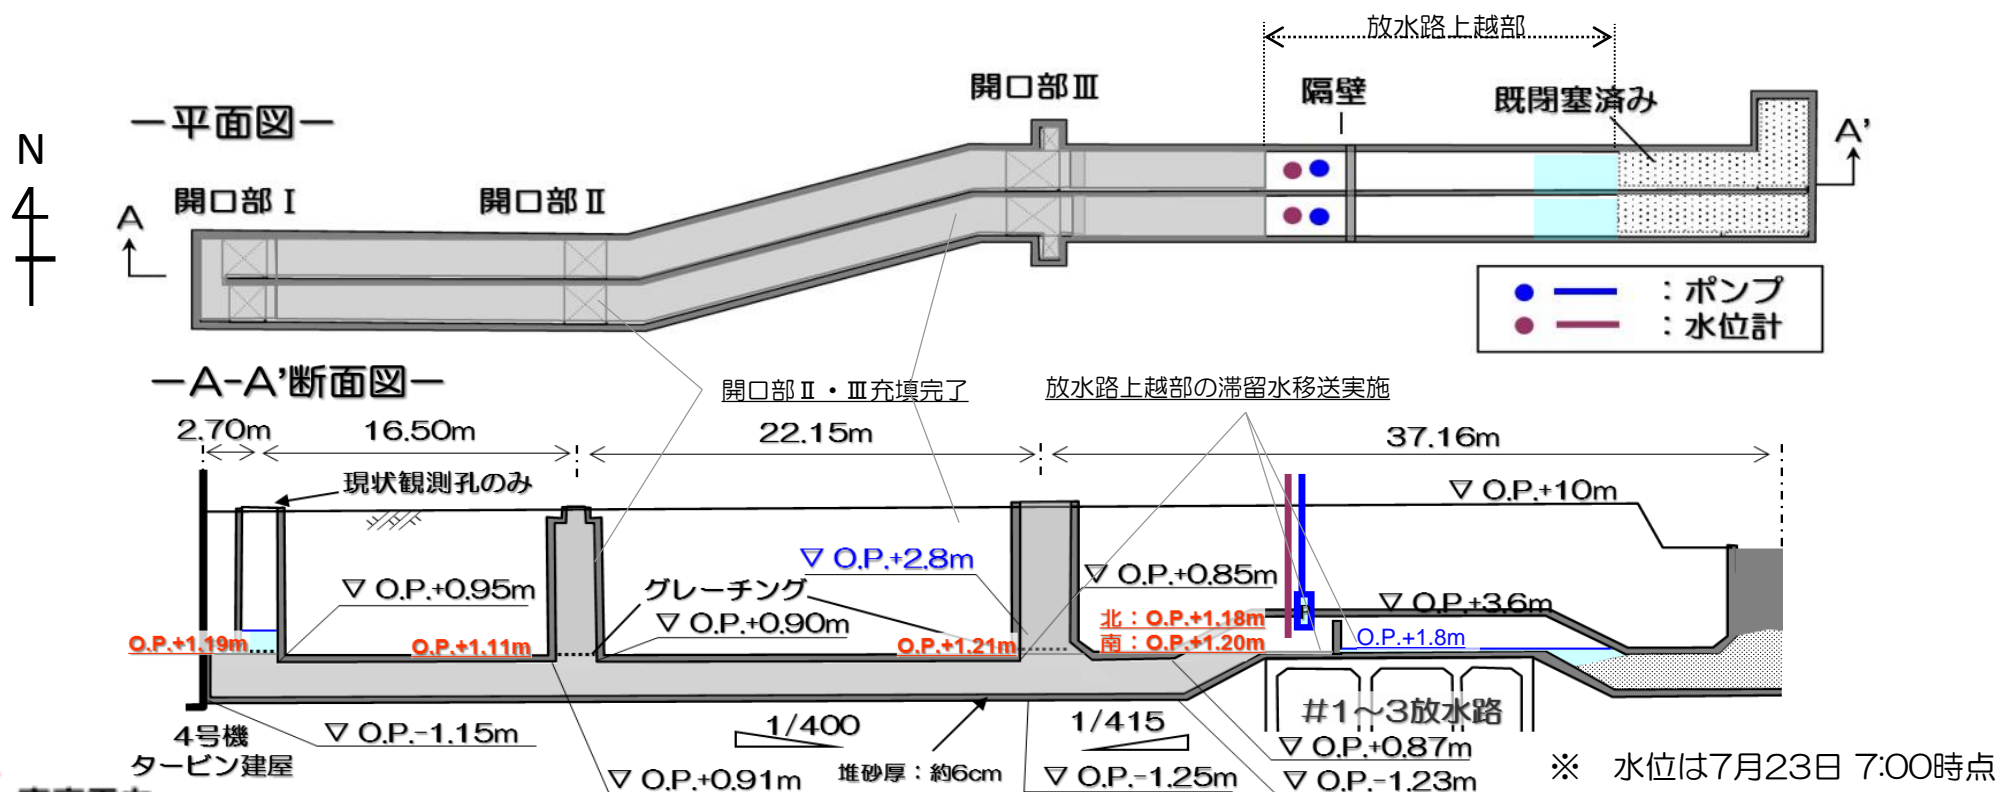
- 4月28日までに、開口部Ⅱ・Ⅲの充填完了。
- 放水路上越部の水移送は実施済みであり、4号機トレンチ内滞留水は、開口部Ⅰおよび放水路上越部の一部、建屋張出部を除き、ほぼ除去完了。
- 放水路上越部の充填に際しては、隔壁の海側に充填孔を設ける必要があるため、周辺工事との作業調整のうえ、2015年秋頃に充填を行う予定。
- 開口部Ⅰは、建屋床面とほぼ同じ高さで接続しており、建屋滞留水の水位低下に合わせて充填を行う方針とする。

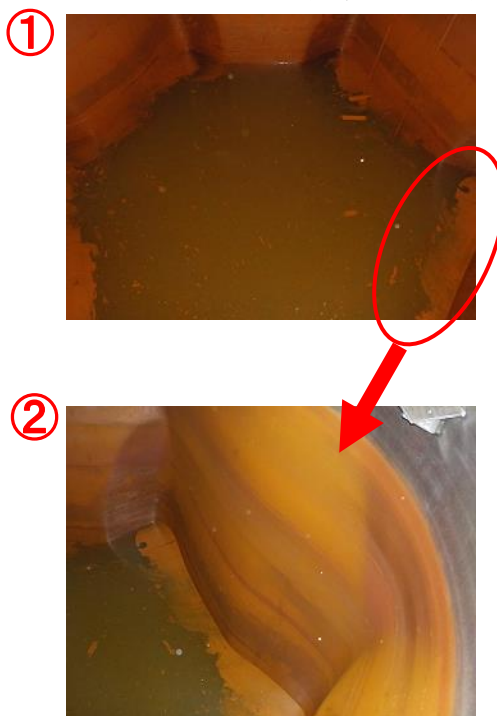
タンク外面状況(6月30日)

廃スラッジ貯蔵タンク（B）及びCUW廃樹脂貯蔵タンクは、FSTR建屋内で連通しているという同条件下にありながら漏えいが確認されていないことから、廃スラッジ貯蔵タンク（A）については、**外圧による変形に伴う相当塑性ひずみによりき裂が生じた**可能性が高いと推定する。

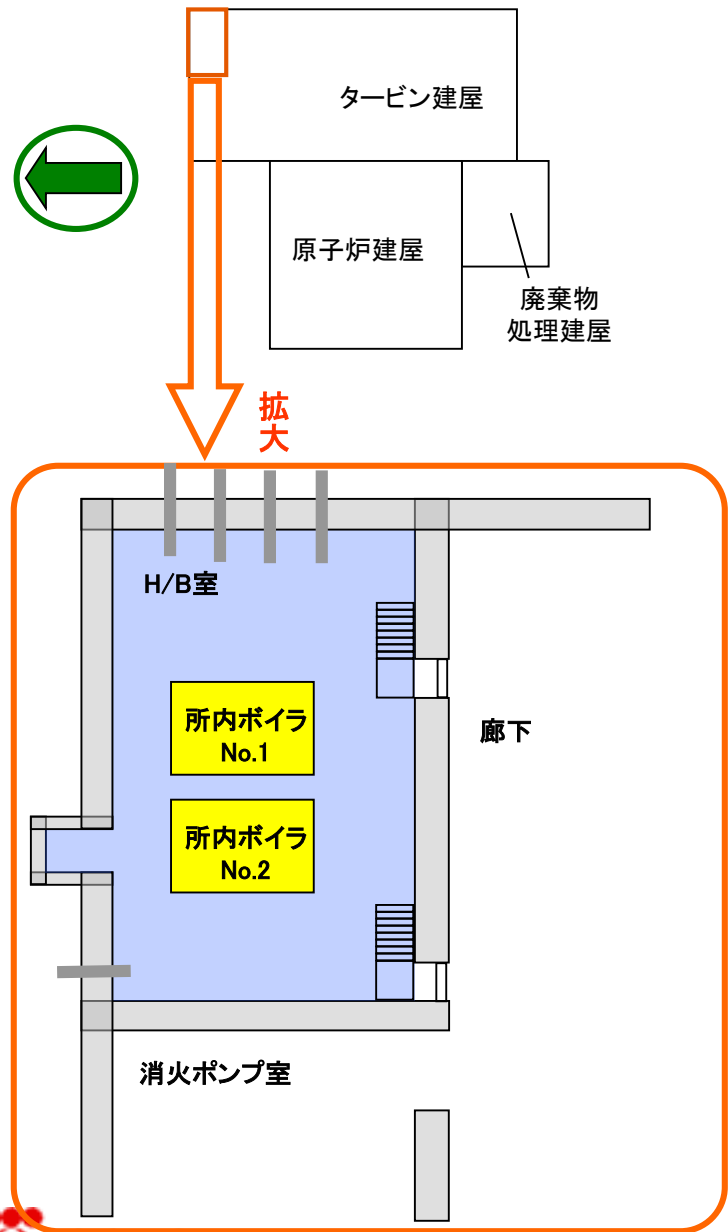
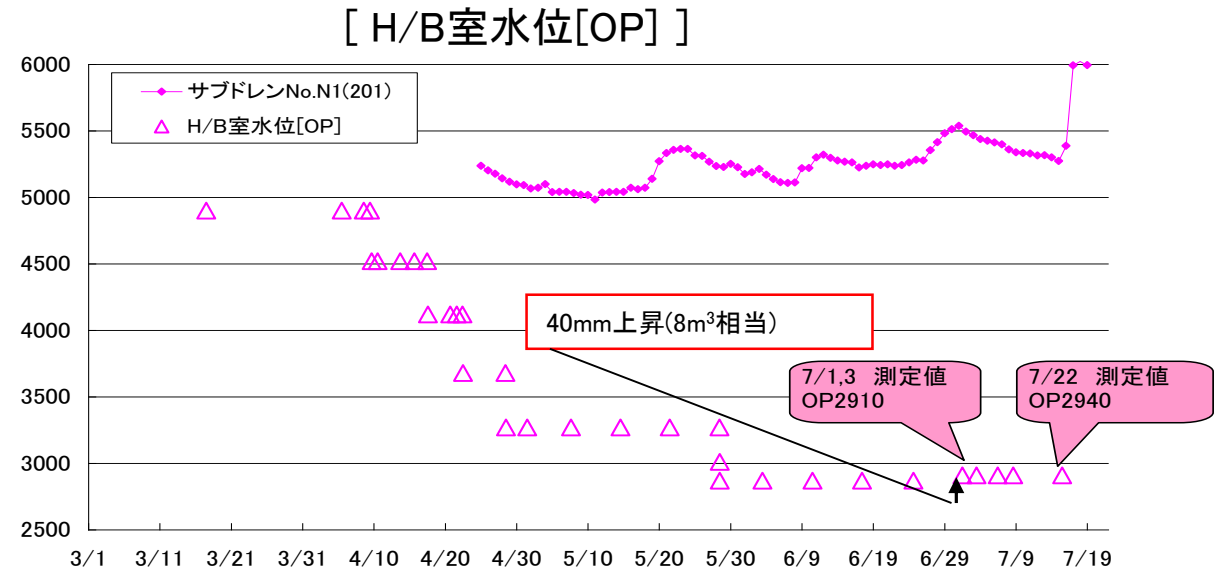
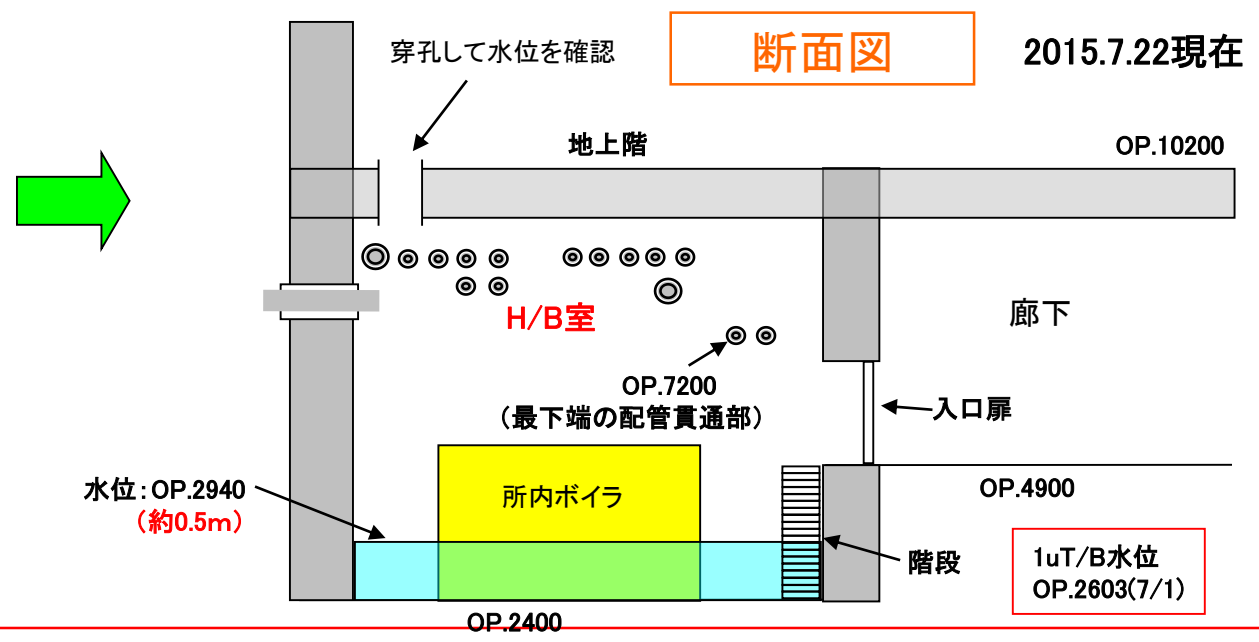
# 【参考】1号機H/B室 排水後の状況

- 1号機H/B室 4/9排水開始
  - ◆ 水位低下に伴い、H/B室の水位上昇を確認。
- 1号機D/G(B)室 4/11排水開始
- 2号機 増設FSTR 5/19排水開始  
(廃樹脂貯蔵タンクエリア, 廃スラッジ貯蔵タンクエリア)
  - ◆ 水位低下に伴い、新たな地下水流入箇所及びFSTRの水位上昇を確認。
- 3号機 FSTR 5/25排水開始  
(CUW廃樹脂貯蔵タンクエリア, 廃スラッジ貯蔵タンクエリア, 床ドレンサンプエリア)
  - ◆ 水位低下に伴い、新たな流入箇所は確認されていないがFSTRの水位上昇を確認。
  - ◆ 水位低下に伴い、廃スラッジ貯蔵タンク(A)に多角形状の変形を確認。また、廃スラッジ貯蔵タンク(A)内部水について水位上昇を確認。(FSTR地下滞留水と連通)
    - ※ 2号機増設FSTR、3号機増設FSTR、4号機FSTRの各タンクについては、外観点検(可能な範囲)及び水位確認を行い、現時点において異常のないことを確認。
  - ◆ 廃スラッジ貯蔵タンク(A)の変形・漏えい事象については、タンク内部水位とFSTR地下滞留水の水位差によって発生する外圧に起因するものと推定。
- 3号機 増設FSTR 6/20排水開始  
(廃樹脂貯蔵タンクエリア, 廃スラッジ貯蔵タンクエリア)
  - ◆ 水位低下に伴い、新たな流入箇所は確認されていないがFSTRの水位上昇を確認。
