1号機原子炉建屋1階小部屋※調査のうち TIP室調査結果について

2015年10月30日

東京電力株式会社

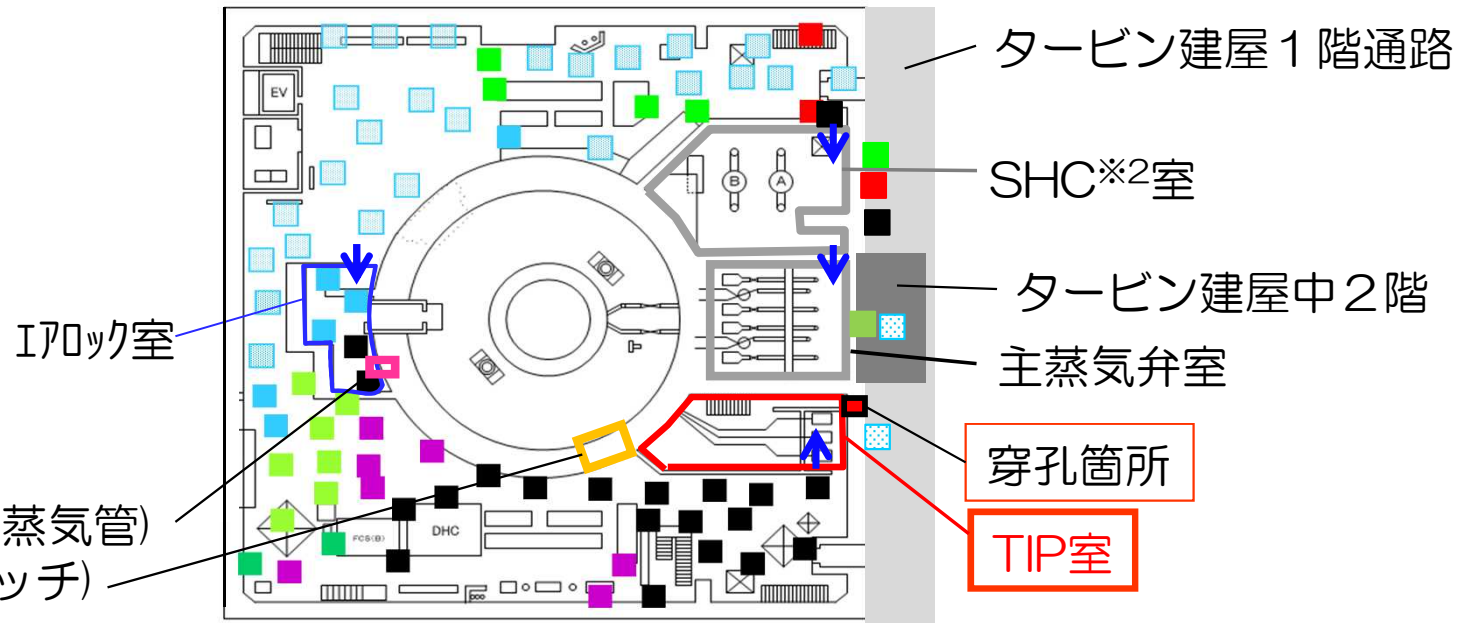
1号機原子炉建屋1階 線量マップ

- TIP※¹室内の作業可否を検討するため、TIP室調査を9月24日～10月2日に実施
- TIP室は部屋の入口周辺が高線量のため、線量の低いタービン建屋通路から壁面を穿孔して線量率・汚染分布等を調査

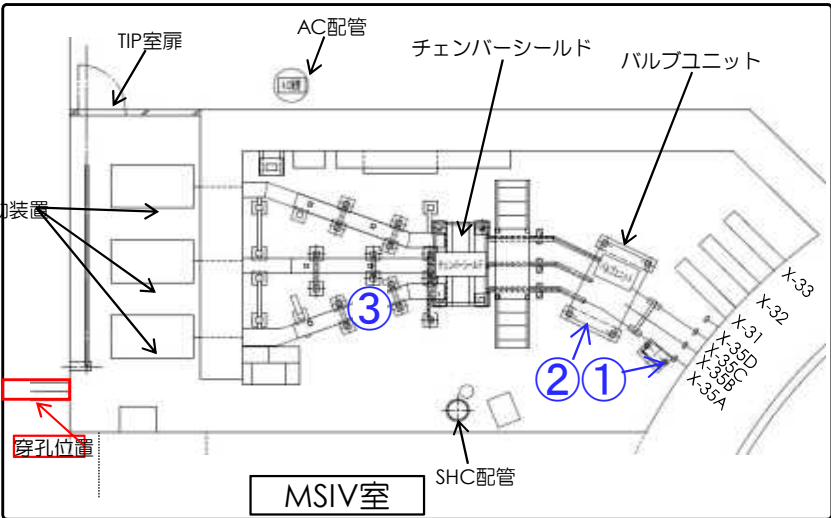
■ TIP計装ペネX-35A～Dについて

- 貫通部と躯体の周辺に流れ跡らしきものがあるが、γカメラデータ上、線源になっていない（写真①）
- X-35A～Dのバルブユニット周辺では漏えい跡などは確認できなかった（写真②）。なお、バルブユニット内のバルブは当時「閉」（聞き取り結果）。
- TIP駆動装置～チェンバ-シールドは、底面には遮へいが無いが、線量率は低い。（写真③）

TIP駆動装置～チェンバ-シールドの有意な内部汚染はないと推測
 →TIP室内作業検討(干渉物撤去・線量低減)を行う

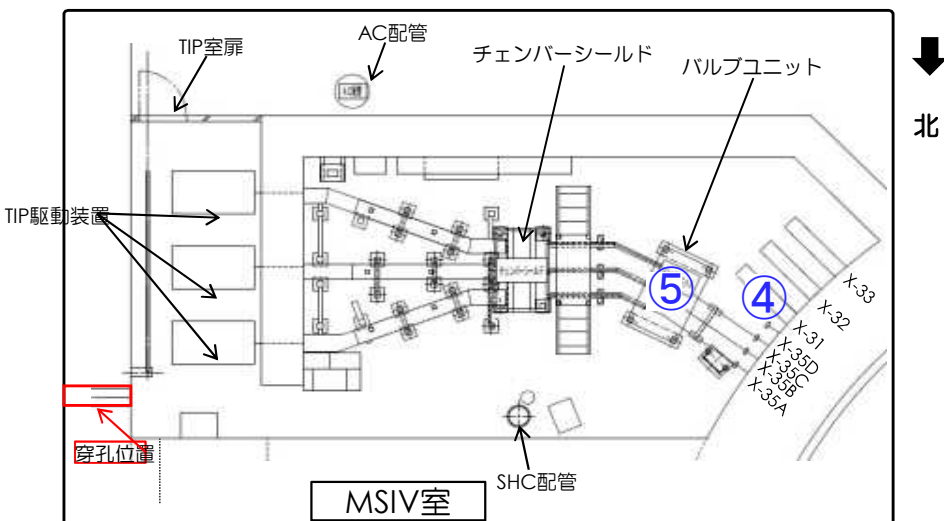
■ 計装ペネX-31～33について

- γカメラデータ上高線源だが、貫通部と躯体の間に顕著な漏えい跡は確認できなかった（写真④）
- X-31～33の計装配管バルブ周辺では漏えい跡などは確認できなかった（写真⑤）

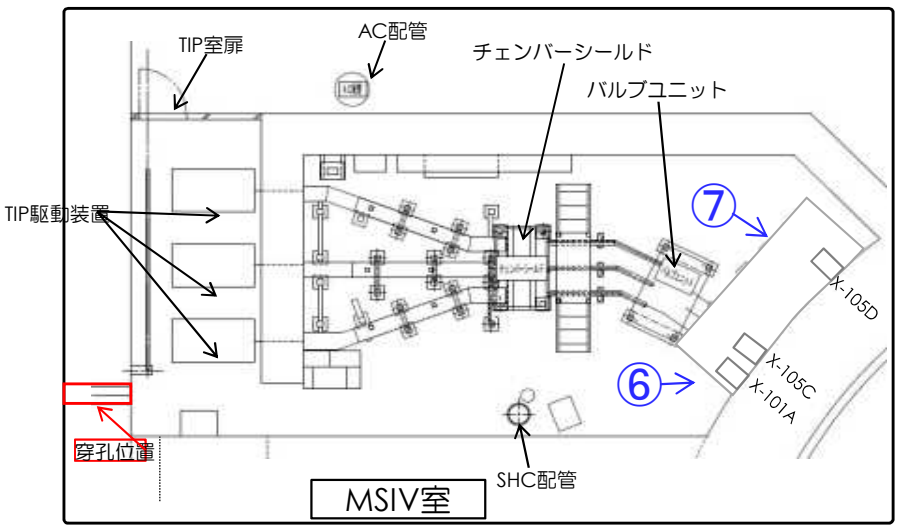
■ 電気ペネX-101A,105C/Dについて

- X-101A,105Cは、下から見上げた範囲においては漏えい跡などは確認できなかった（写真⑥）
- X-105Dは、グレーチング・サポートなどが干渉物となり、周辺確認ができなかった（写真⑦）
