# 2号機滞留水移送設備からの 建屋堰内への漏えいについて

2015年12月17日

東京電力株式会社

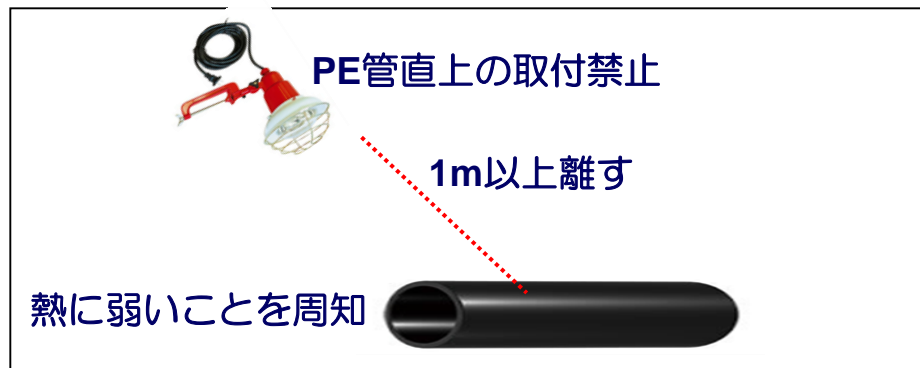
施工場所が暗く狭隘部での作業であることから、白熱型投光器をPE配管上部近傍に設置したが、次第に白熱型投光器の固定が緩みPE管上部に落下し、照射熱の影響でPE管が溶融したことにより損傷した。

対策③ 狭隘部における作業において、直接目視ができない場合は、手鏡等を用いて施工前の状態確認を行う。

対策④ 建屋内の照明の復旧を検討。
