福島第一原子力発電所1号機
建屋カバー解体工事の進捗状況と建屋カバー屋根パネル取り外し後の
オペレーティングフロア調査結果の報告

2016年1月25日

東京電力株式会社

【建屋カバー屋根パネル取り外し後のオペレーティングフロア調査結果の報告】

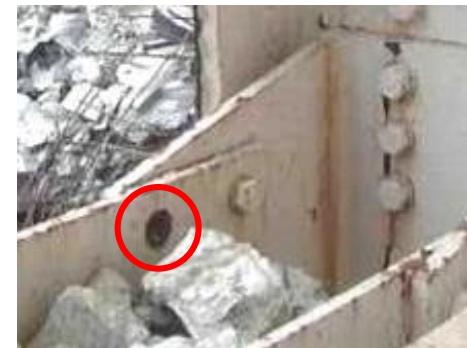
梁接合部ボルトなし

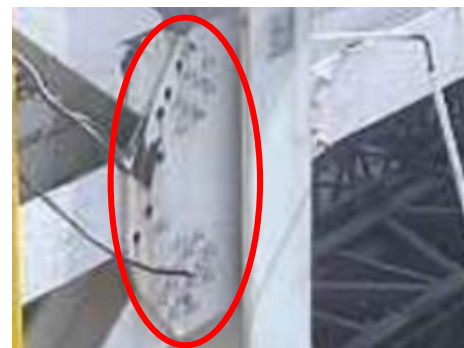
梁・ブレース接合部ボルトなし

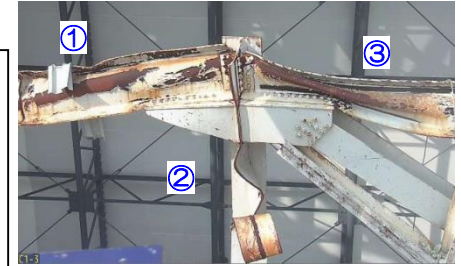
①、③ 梁変形、② 柱フランジ外れ

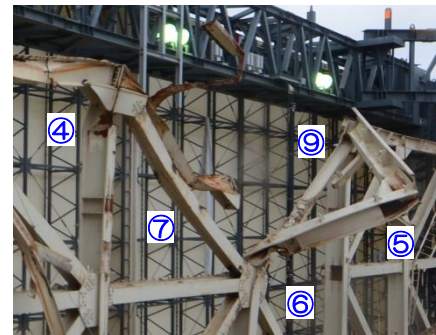
④ 柱フランジ外れ ⑤ 梁、柱外れ、
⑥ 梁外れ、⑦ ブレース変形、
⑨ ブレース変形、
⑮ ブレースフランジ変形
