# MP7近傍連続ダストモニタ警報発生確認遅れに伴う 通報遅れについて

2016年2月22日  
東京電力株式会社

### 連続ダストモニタの警報発生について

2016年1月25日  
東京電力株式会社

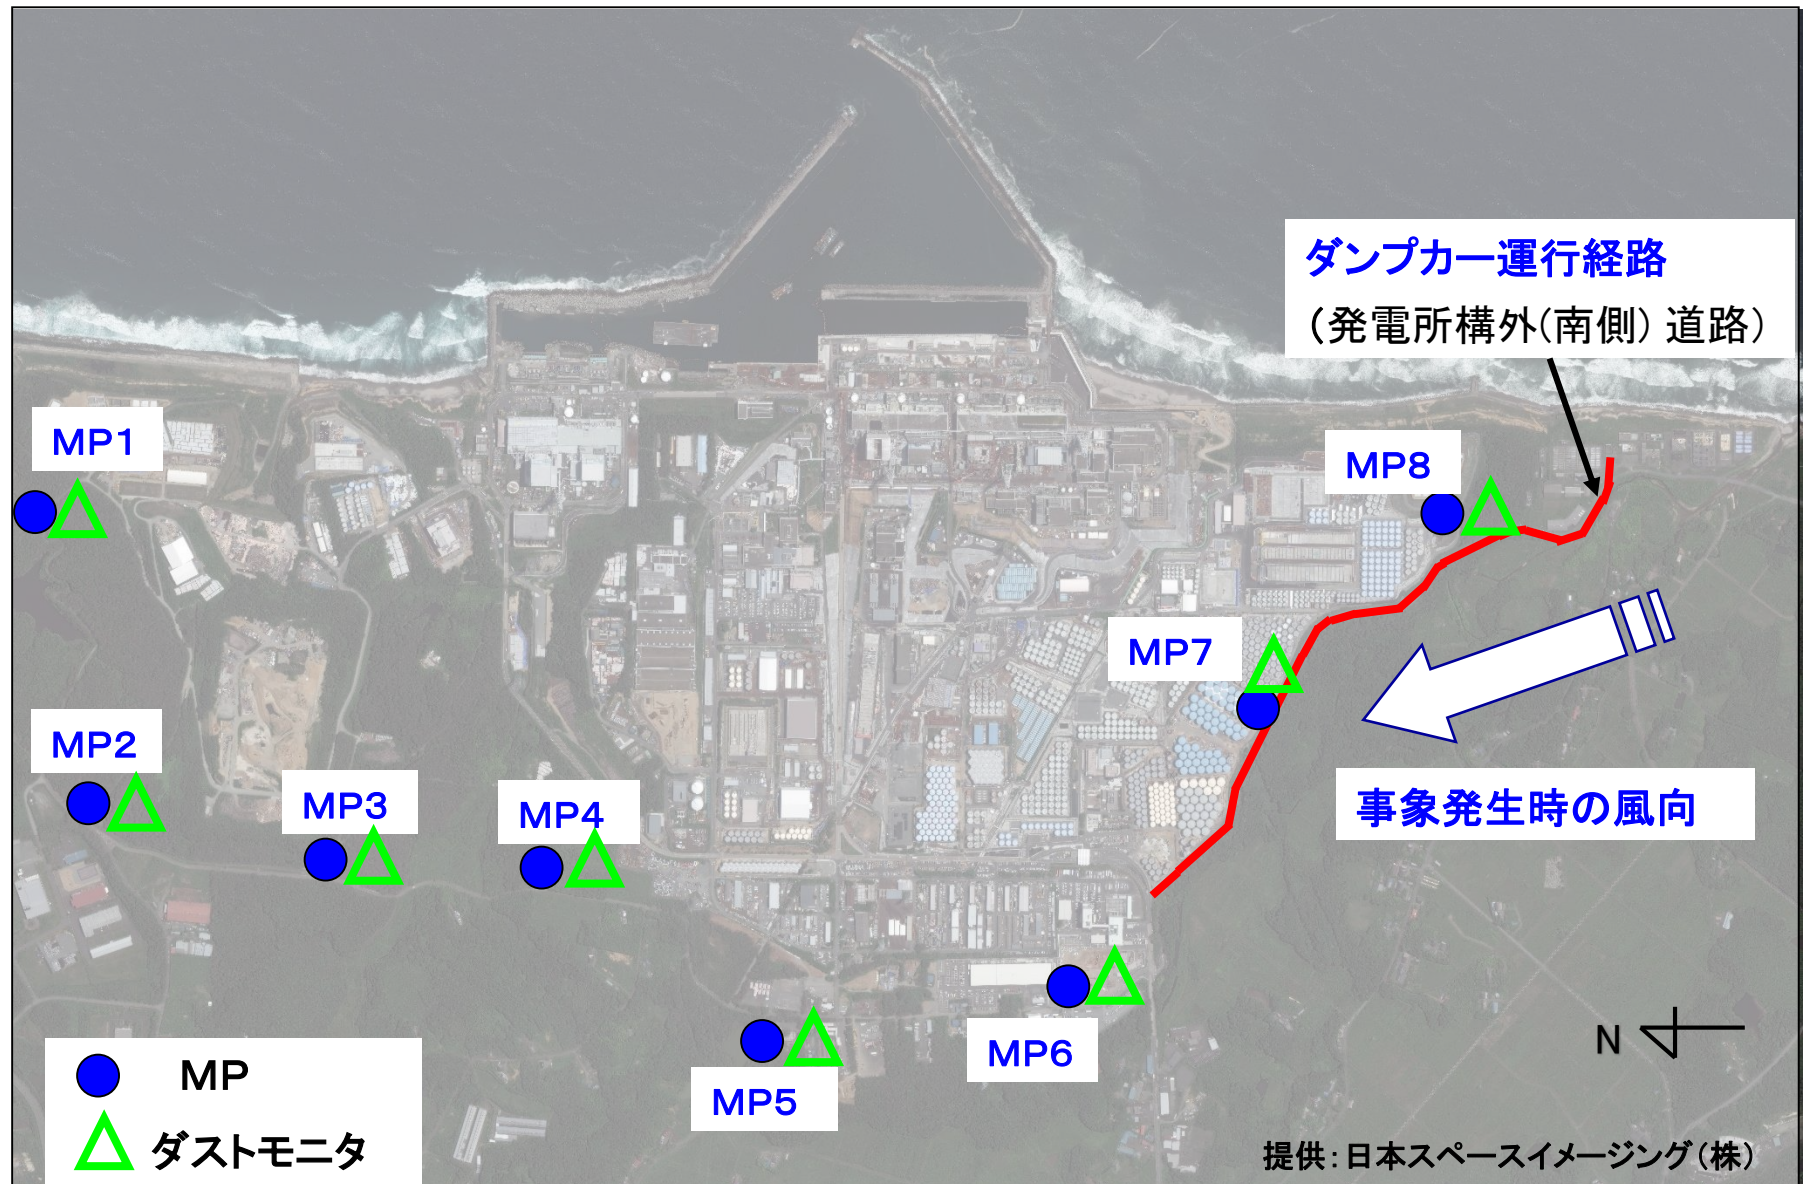
## 2. 敷地境界付近の連続ダストモニタ配置箇所

- 1月13日12時39分頃、福島第一原子力発電所のモニタリングポストNo7付近に設置している連続ダストモニタの放射能濃度が上昇したことを示す「高警報」(警報設定値： $1.0 \times 10^{-5} \text{Bq/cm}^3$ )が発生。
- 14時06分現在、当該ダストモニタの「高警報」については復帰しており、ダスト放射能濃度の指示値は平常値( $1.0 \times 10^{-6} \text{Bq/cm}^3$ 程度)に戻った。
- また、当該モニタ以外の発電所構内ダストモニタ、及びモニタリングポストの指示値に有意な変動はなかった。
- 警報発生時のフィルターを核種分析( $\gamma$ 核種)した結果、有意なCsが検出された。
  - ✓ Cs-134:  $2.0 \times 10^{-6} \text{Bq/cm}^3$
  - ✓ Cs-137:  $8.9 \times 10^{-6} \text{Bq/cm}^3$
- 12時40分現在の風向および風速は以下の通り。
  - ✓ 風向: 南南東 風速: 4.3m/s
