地下貯水槽周辺における 放射性物質濃度の上昇について

2016年4月25日
東京電力ホールディングス株式会社

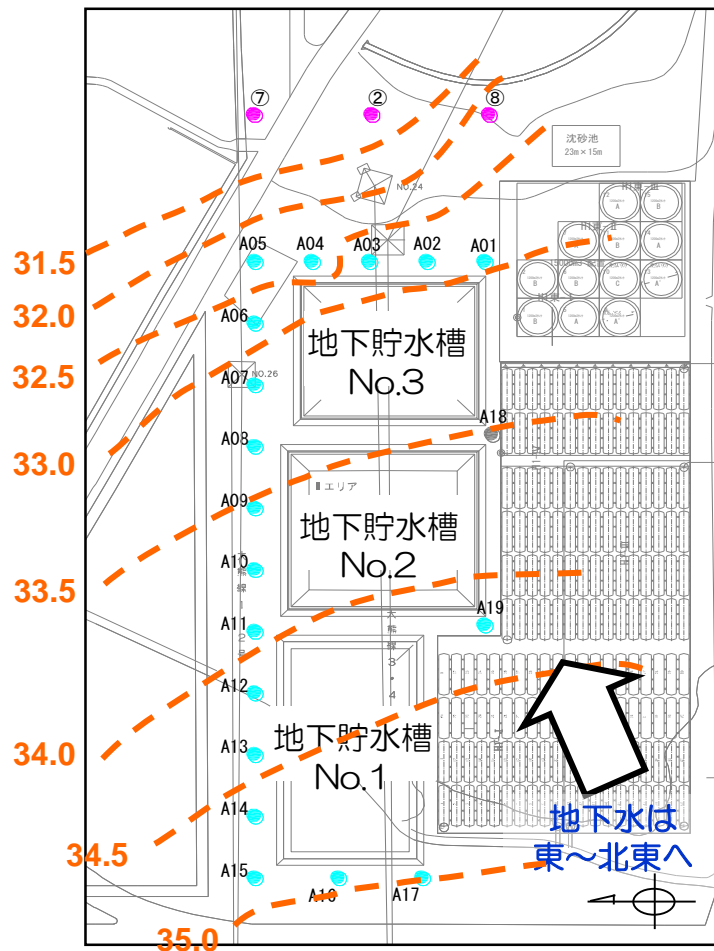
地下貯水槽周辺の想定地下水位

■ 貯水槽No1～3周辺の地下水位は、O.P.32.5～35.0m程度、流れの方向は東～北東方向

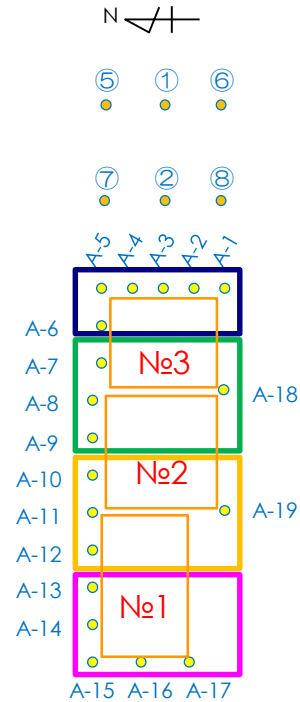
2-2 3月に発生した事象 ー周辺観測孔の全β濃度上昇ー

- 2016.3.1：No1の南西側観測孔（地下水す流側）から 10^2 Bq/Lオーダーの全βを検出
2016.3.2：No1～3周辺の広範囲の観測孔で 10^1 ～ 10^2 Bq/Lオーダー程度の全βを検出
- その後緩やかに低下し、2016.3下旬には、ほとんどが検出限界値未満となった
