福島第一原子力発電所の敷地境界外に影響を 与えるリスク総点検に関わる対応状況

2016年4月26日

TEPCO

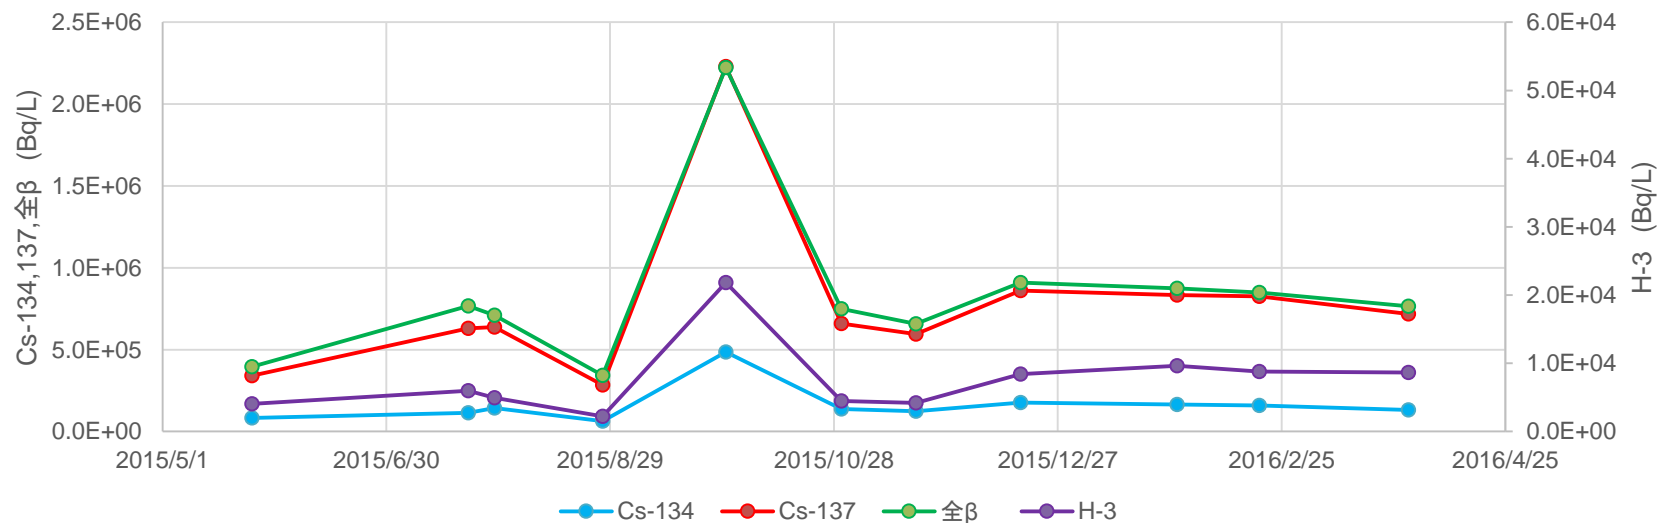
- 月1回程度溜まり水の汲み上げを行うこととし、第11回目として3/25~3/28に約21m³の汲み上げを実施。
- 継続して監視を行う。
- 当該ピットは近傍に1/2号排気筒があり、これらを含めた周辺状況の調査結果等により、対策を検討する。
