# 福島第一原子力発電所の敷地境界外に影響を与える リスク総点検に関する対応状況

**TEPCO**

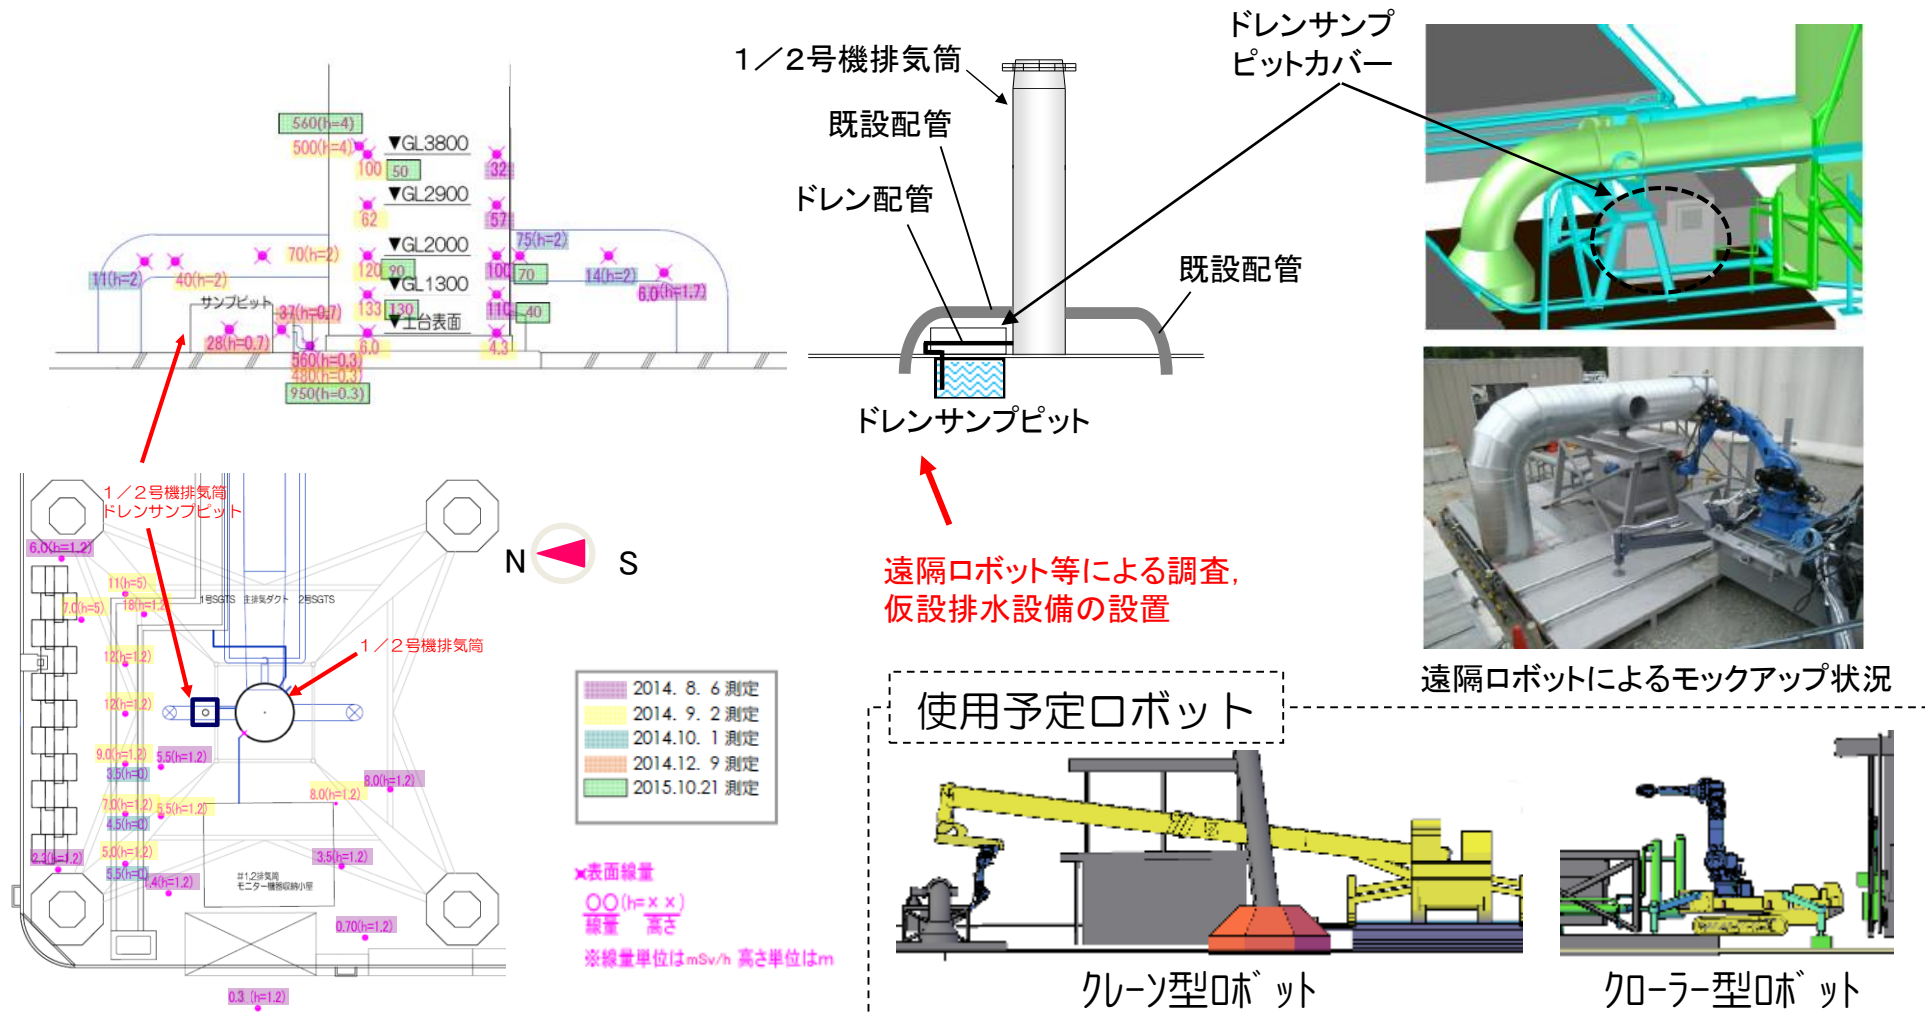
- 1/2号機排気筒ドレンサンプピット内のたまり水について、遠隔ロボット等を用いて水位・水質の調査並びに仮設排水設備の設置を行う。

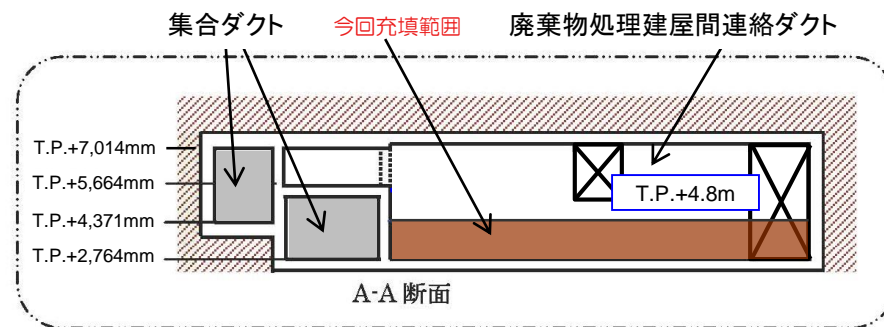
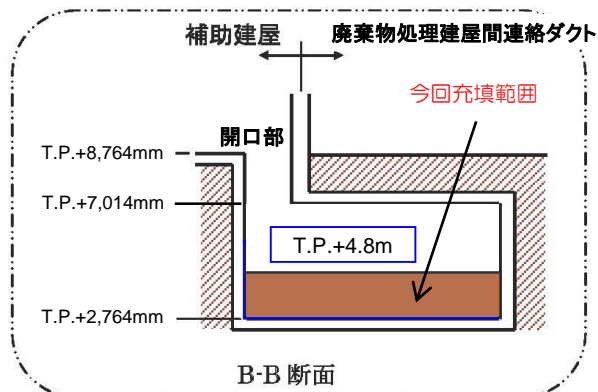
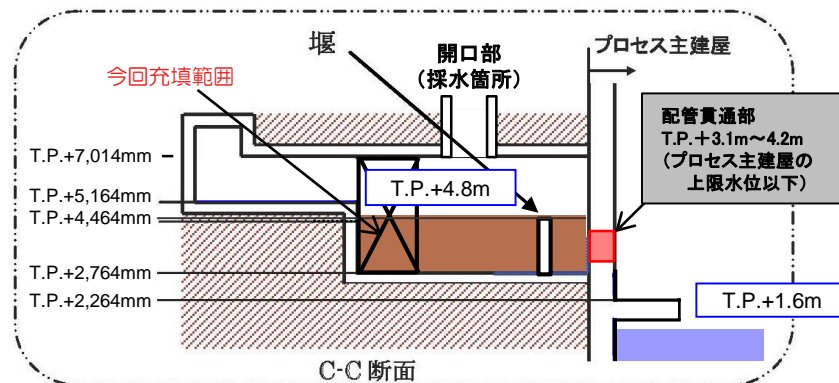
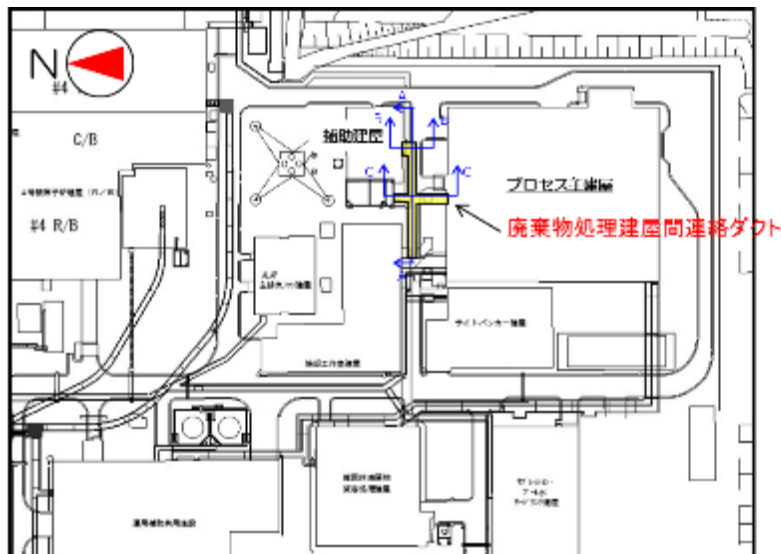
廃棄物処理建屋間連絡ダクト周辺概要平面図

- 2016年1月19日から水移送を行った結果、当該ダクトの水位はT.P.+4.3mを維持しており、継続的な流入がないことから、T.P.+4.3m以下を閉塞することとした。これにより、万が一のプロセス主建屋からの滞留水流出を防止することができる。なお、当該ダクト内に堰が設置してあり、堰～プロセス主建屋間の滞留水を回収するため、堰の天端(T.P.約+4.7m)を上回るT.P.約+4.8mまで充填し(合計・約280m<sup>3</sup>)、当該ダクト内の滞留水は、全て移送する予定。
- 5月10日から充填・水移送作業に着手し、5月末までに約213m<sup>3</sup>の充填を実施済み。
- 6月中旬頃に全予定範囲の充填(約280m<sup>3</sup>)が完了する予定。
- 充填完了後も、監視を継続していく。

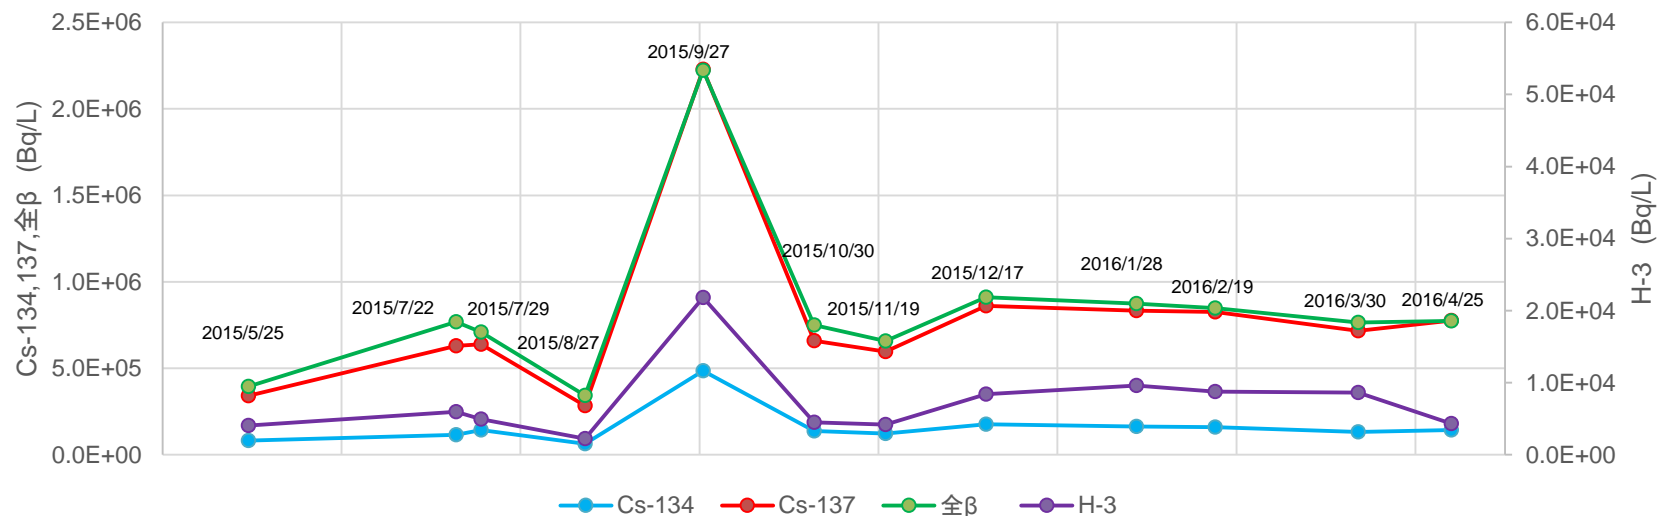
- 2015年10月以降、No.16ピットの放射能濃度は安定しているため、今後は1回/2ヶ月程度たまり水の汲上、放射能濃度の測定を行う。
- 当該ピットは近傍に1/2号排気筒があり、これらを含めた周辺状況の調査結果等により、対策を検討する。

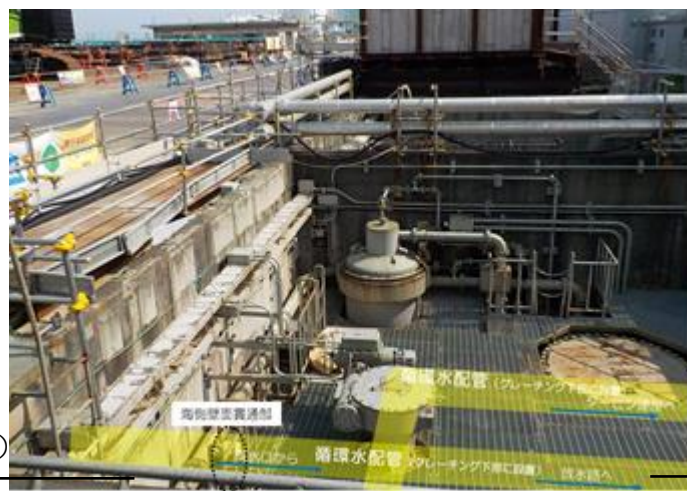
逆洗弁ピット(2号機)

- 逆洗弁ピットは、タービン建屋東側のO.P.+10m盤に位置する深さ約6mのピットで、復水器を冷却する循環水配管がピットの東西の壁を貫通している。
- 事故前は屋根が無く、雨水はポンプにて排水。現在は雨水が溜まっている。
- 逆洗弁ピット内に溜まった雨水の水位は、降雨等による変化はあるが、概ね安定していた。
- なお、1号機ピット上部には屋根が設置されている。
- 昨年4月公表のリスク総点検において、対策として挙げた海側遮水壁の設置は完了しており、ウェルポイント及び地下水ドレンによる地下水の汲み上げを行っていることから、現在は外部への流出のリスクはほとんど無いものと考えられる。

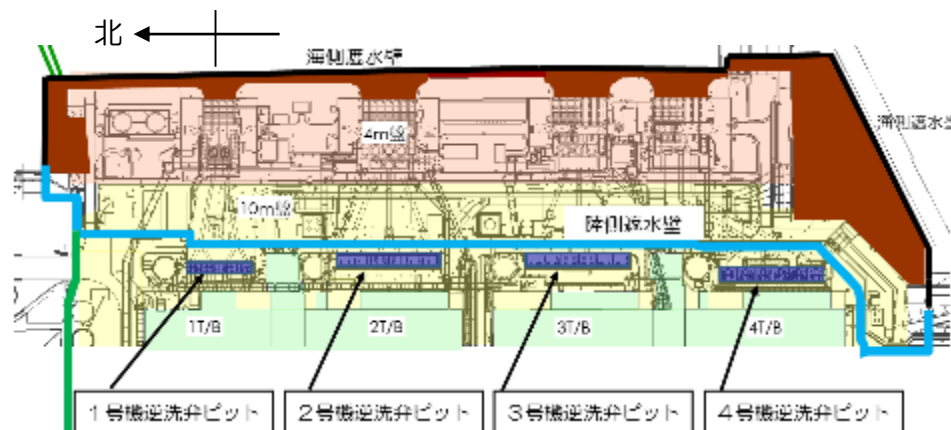
逆洗弁ピットの位置

1～4号機タービン建屋東側に設置されている逆洗弁ピット内に溜まった雨水については、昨年4月公表のリスク総点検の結果を踏まえ、月例点検を実施しており、その状況について報告する。

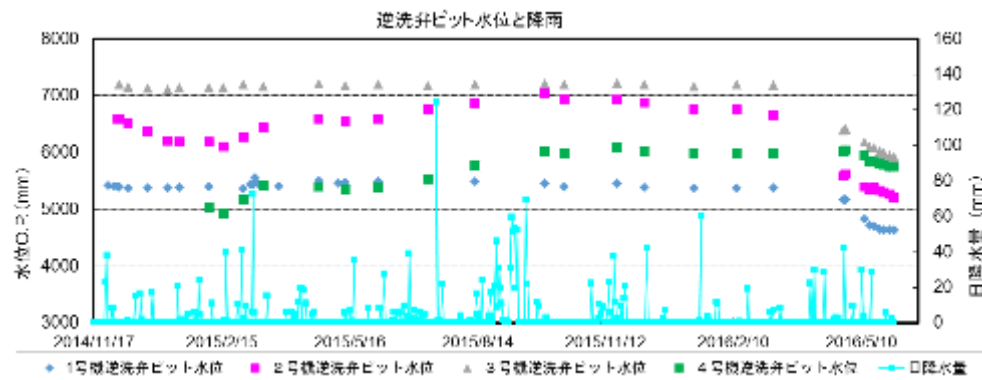
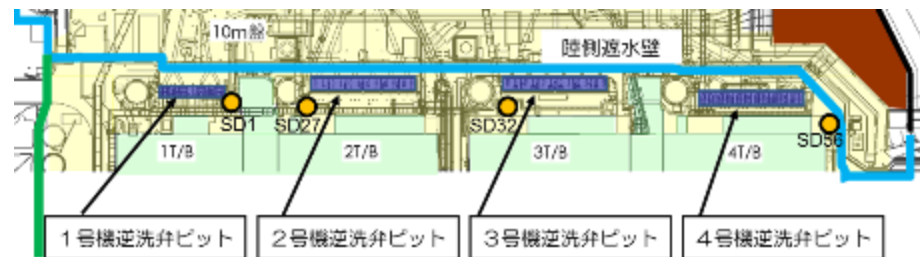
- 毎月1回実施している逆洗弁ピットの水位測定において、4月～5月にかけて水位の低下を確認。
- 何らかの環境変化により、逆洗弁ピット配管接続部付近で外部とつながる隙間が拡大したと考えられる。
- 溜まり水のセシウム137濃度は、1号機が25,000Bq/L、2号機が750Bq/L、3号機が12,000Bq/L、4号機が1,200Bq/L程度。
- 溜まり水の濃度が高い1号機については、上部に雨水抑制のための屋根を設置済みであり、水位の低下も落ちついた状況。
- 他のピットについては、3号機を優先して、屋根の設置及び水の一部汲み上げを計画中。2、4号機については水位・周辺地下水の水質の変化を監視しつつ対策必要性を検討してゆく。
- 現在の所、サブドレンや地下水ドレン、海水などのセシウム濃度に変化は見られていない。
