# 福島第一原子力発電所の敷地境界外に影響を与える リスク総点検に関わる対応状況

2016年7月29日

東京電力ホールディングス株式会社

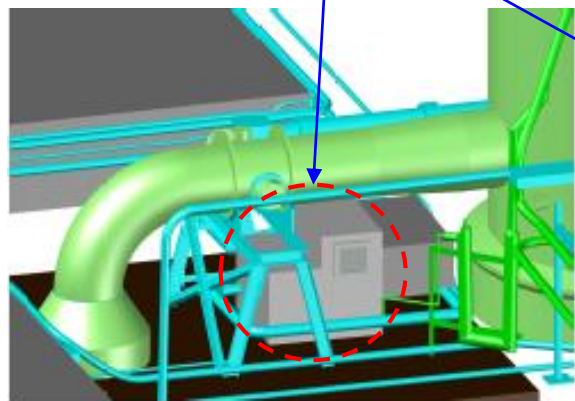
1/2号機排気筒ドレンサンプルピット  
(ピット内形状:約1m×1m×1m)

調査結果による3D図面

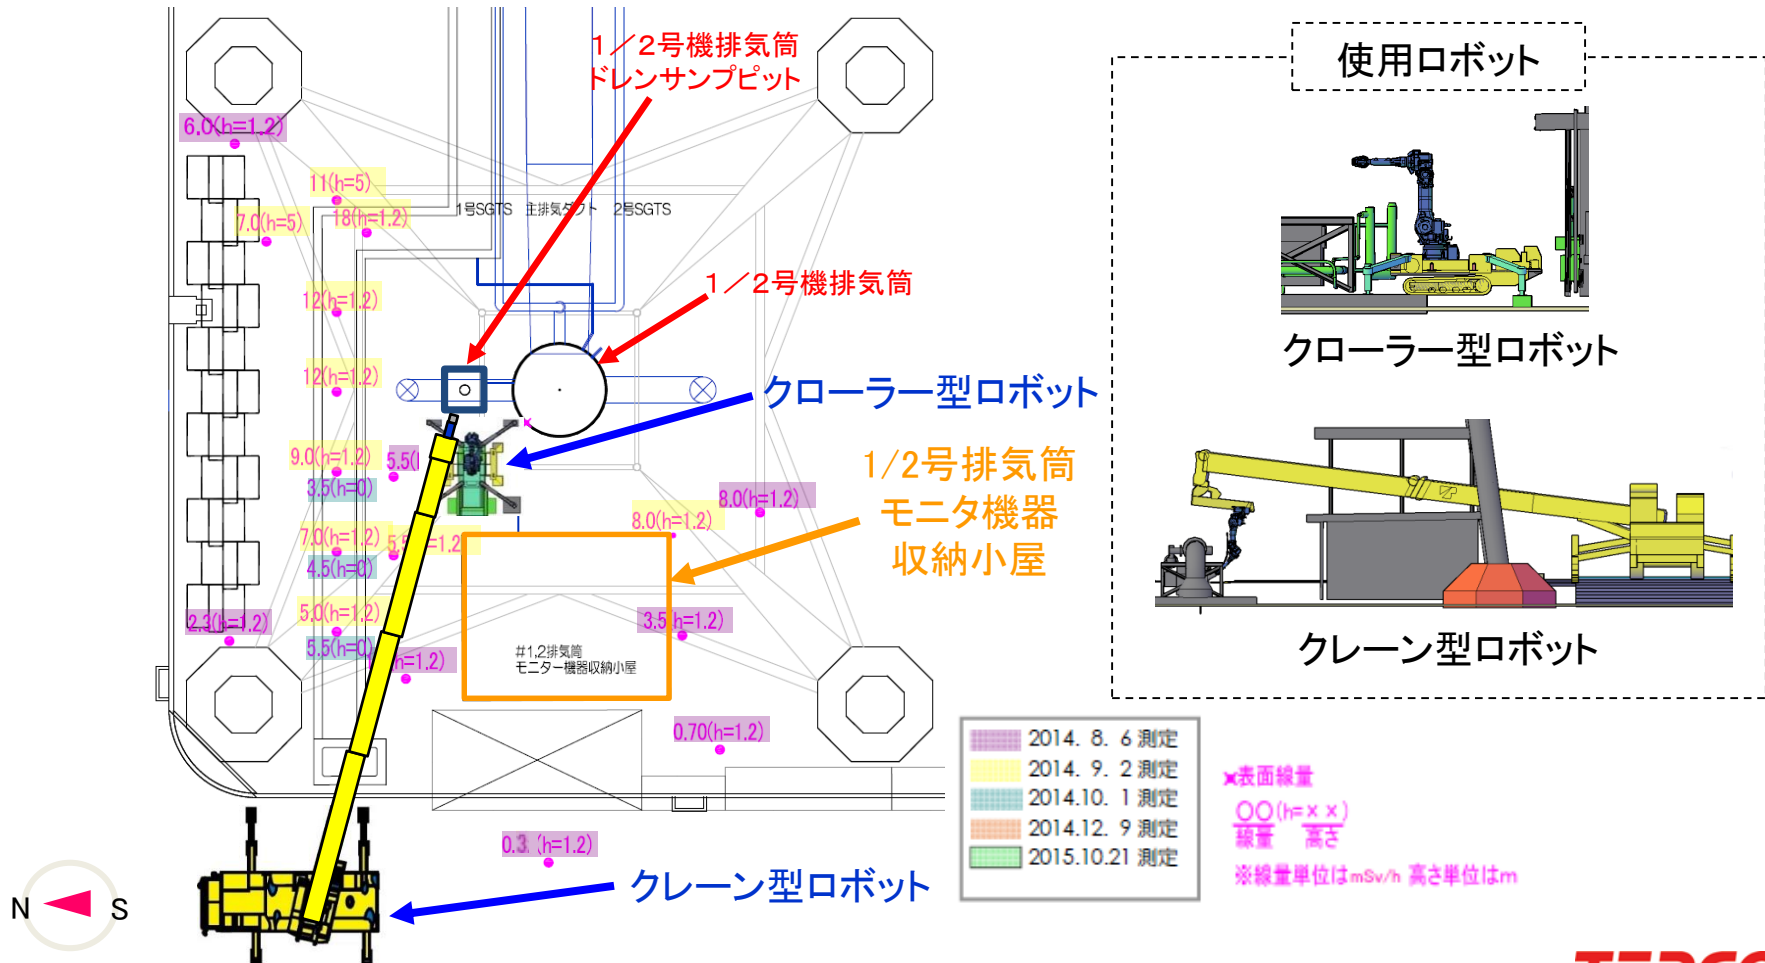
## (リスク総点検番号:19-2) 1/2号機排気筒ドレンサンプピットへの対策実施内容(2/4)

- クローラー型ロボットはピット西側にクレーンで吊り込んで設置する。クレーン型ロボットは西側道路に設置する。
- ロボット操作は、1/2号排気筒モニタ機器収納小屋内(0.04mSv/h程度)より行う。

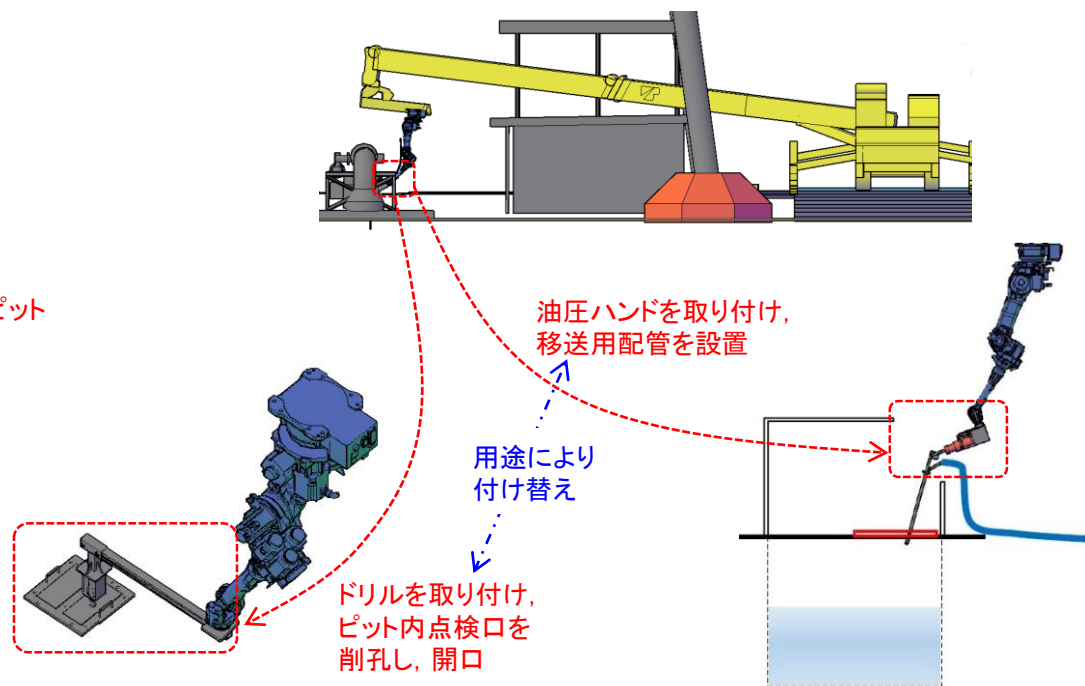
図2 クレーン型ロボットによるピット内点検口開口作業  
及び移送用配管設置イメージ

- 1/2号機排気筒ドレンサンプルピット内へのアクセスは、ピットカバー及びカバー内点検口を遠隔ロボットにより一部開口を行う。
- ピットカバーの開口は主にクローラー型ロボット, カバー内点検口の開口はクレーン型ロボットにより行う。
- カバー内点検口の一部開口後, 移送用配管をクレーン型ロボットにより設置を行う。

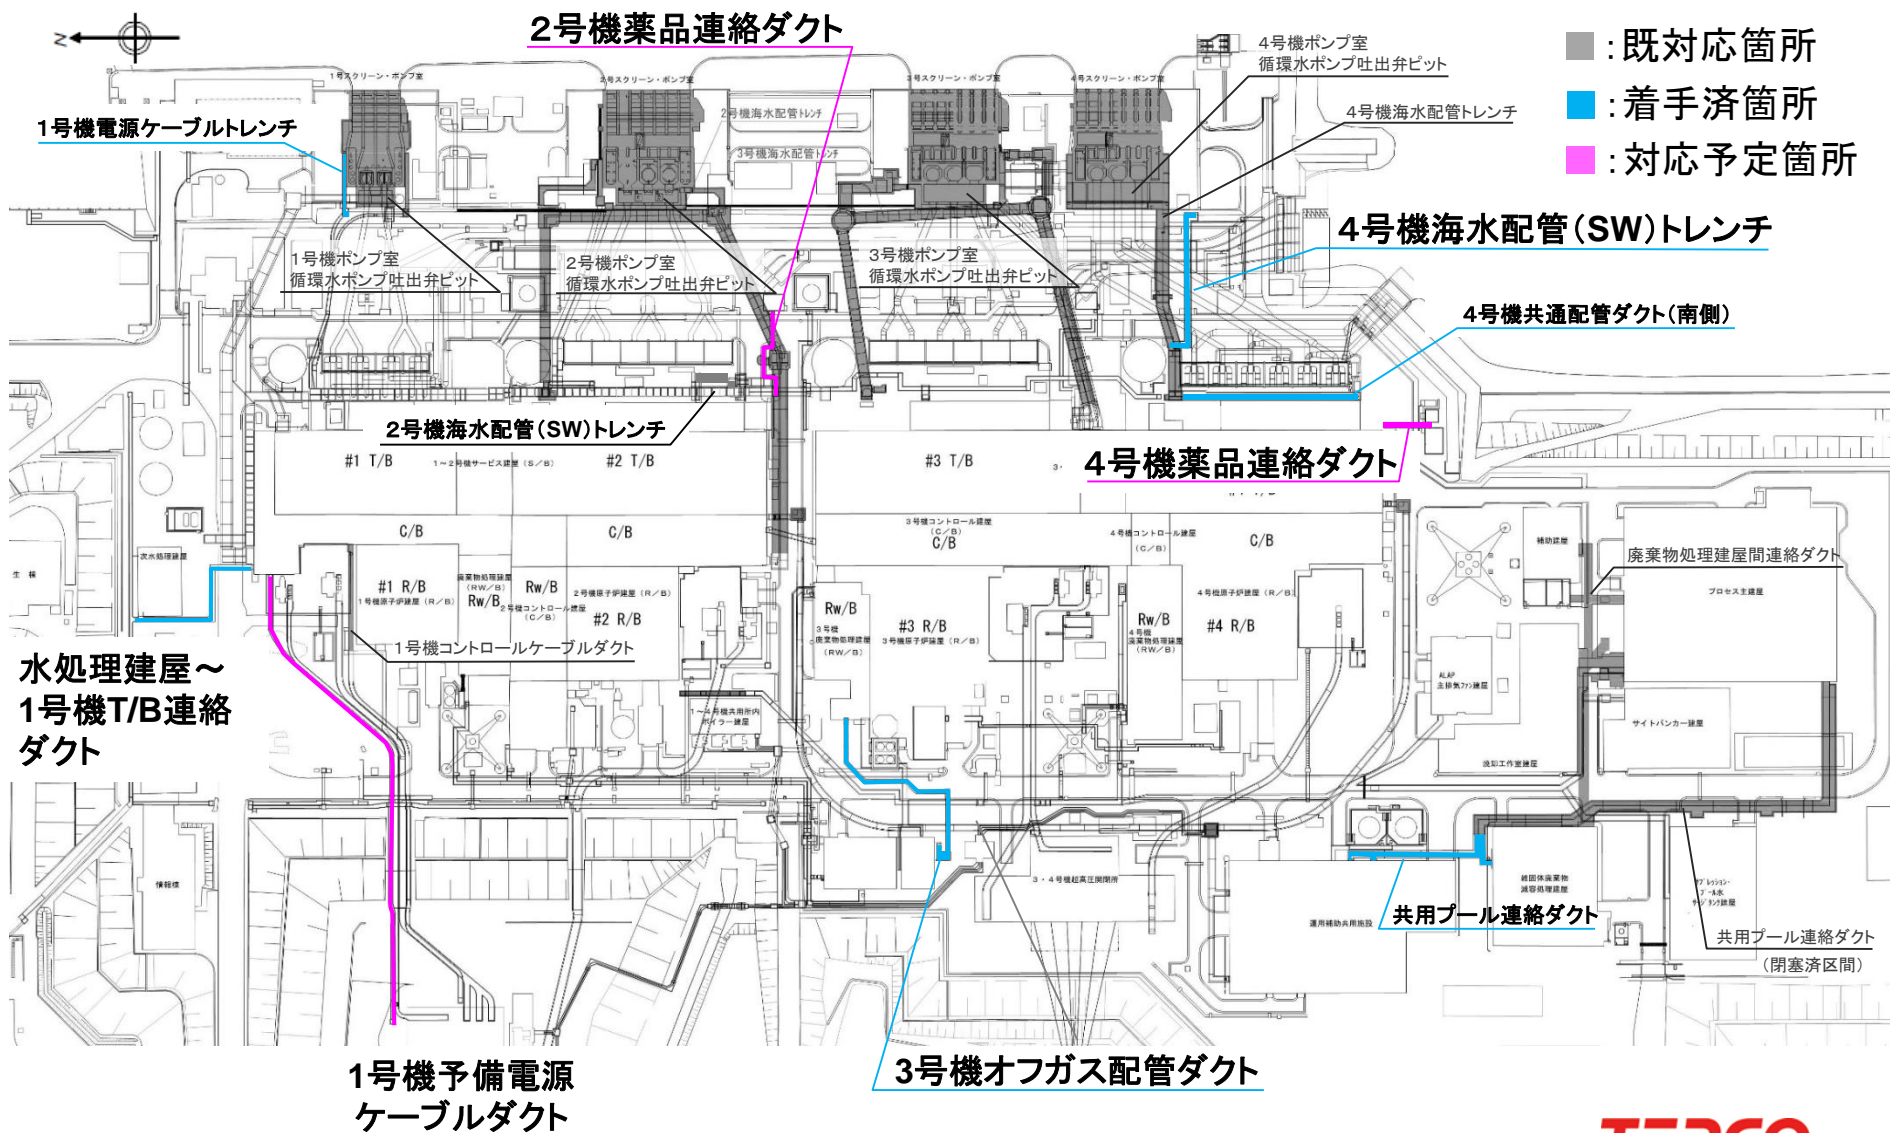
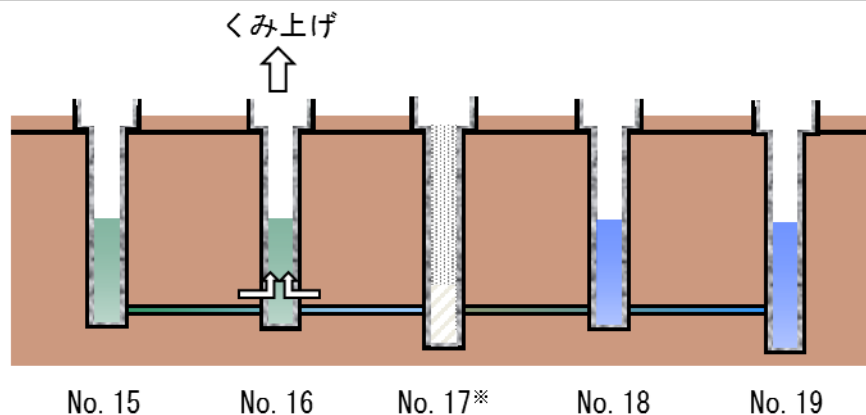
# (リスク総点検番号: 93~102)【参考】トレンチの対応状況

※ No.17ピットはコンクリートで閉塞済。内包水無し。
