福島第一原子力発電所の敷地境界外に影響を与えるリスク総点検に関わる対応状況

2016年9月16日

東京電力ホールディングス株式会社

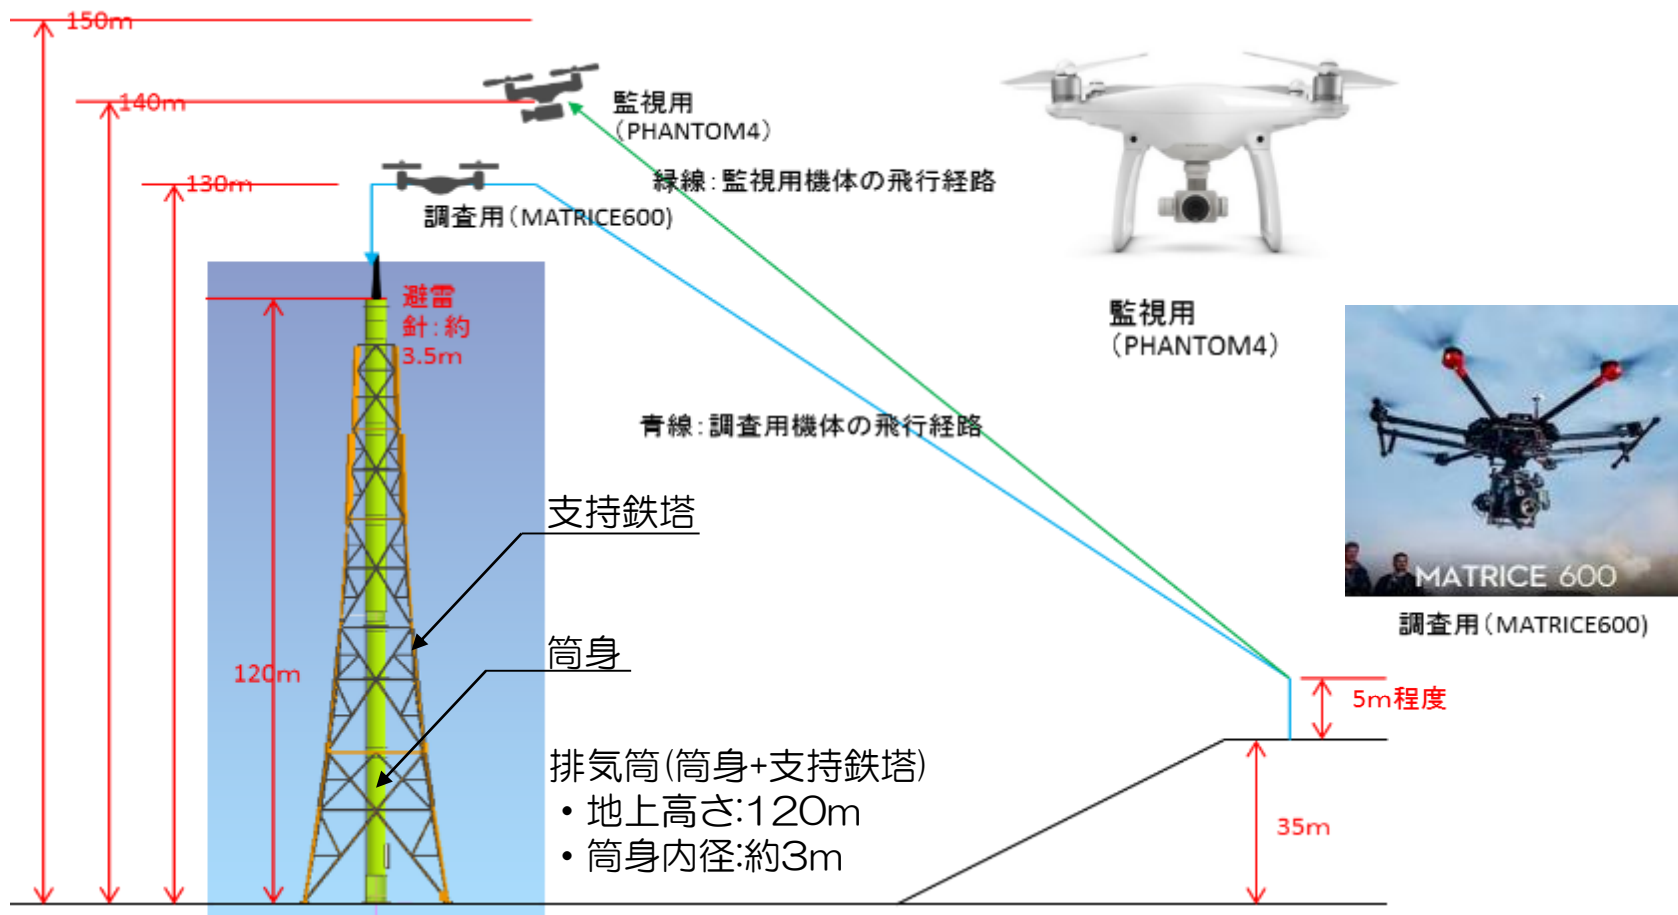
2. 調査概要

- 調査箇所が高所であり地上からの目視が困難なため、全体を俯瞰的に確認する監視用と調査用の小型無人飛行機を使用し調査を行う。
- 筒身外部調査は、小型無人飛行機に線量計を搭載し直接測定する。筒身内部調査は、小型無人飛行機で線量計を筒身内に投下し調査を行う。

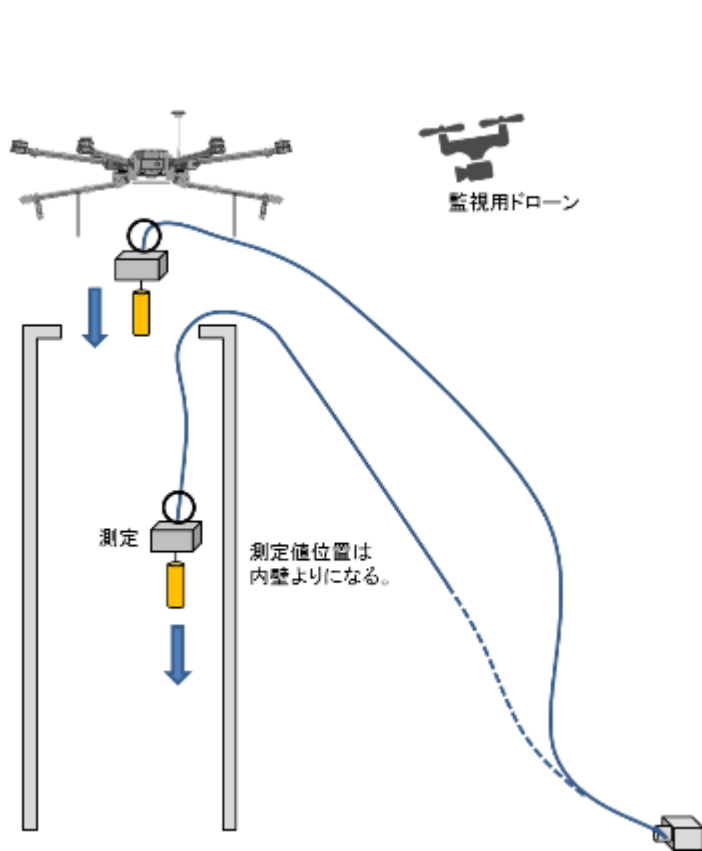
筒身内部調査のイメージ

- 筒身内部調査は、小型無人飛行機で線量計を筒身内に投下し、線量計に取り付けたワイヤーロープを地上から送り出すことで深さ方向の線量測定を行う。
- 筒身外部調査は、解体作業時に足場を設置する可能性がある排気筒の各支持点の高さの線量を、小型無人飛行機に取り付けた線量計を用いて測定する。

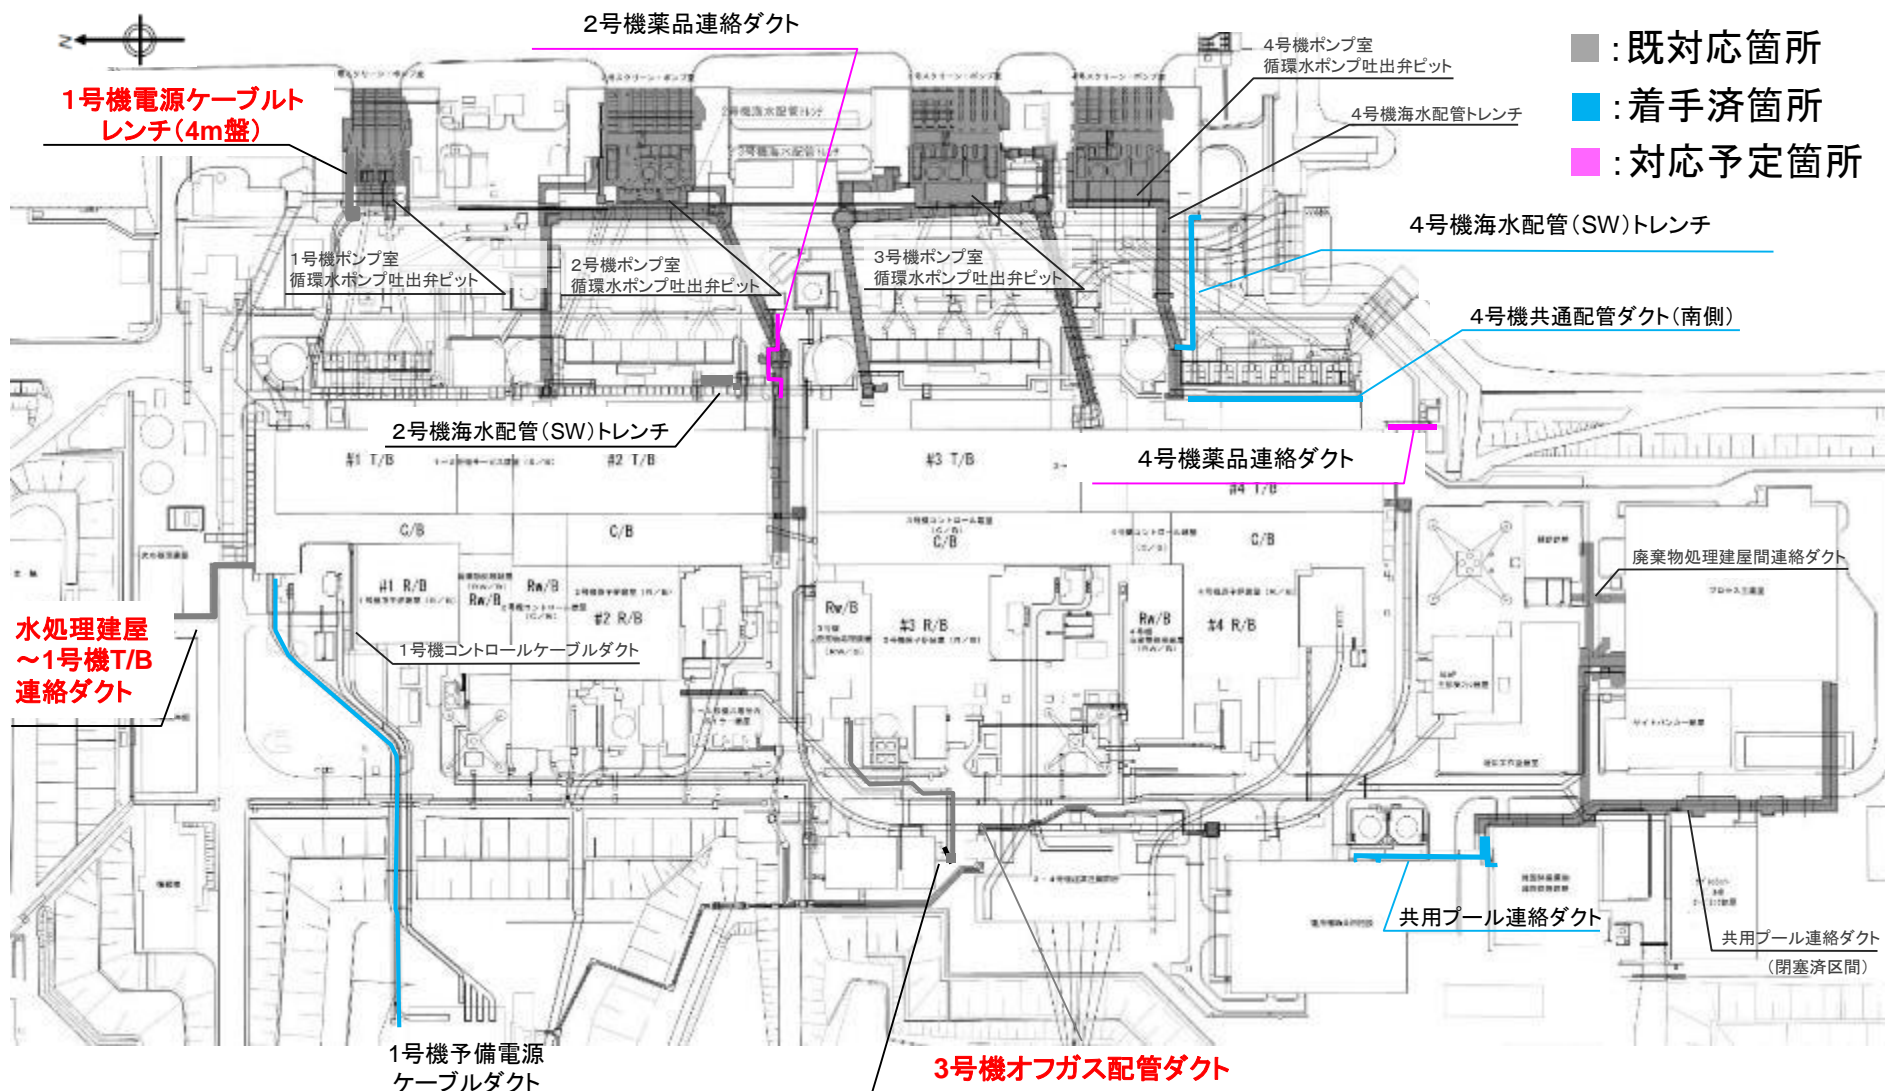
(リスク総点検番号 : 93~102) 【参考】 トレンチの対応状況

- 2・3号機海水配管トレンチ以外の建屋に接続しているトレンチについては溜まり水点検結果等に基づき、汚染水の漏えいリスクや建屋への水流入リスク、現場状況を勘案し、順次、溜まり水除去・充填の対応を実施。未対策のトレンチについては、滞留水がある建屋に接続しているトレンチ等を中心に、定期的に溜まり水点検を実施し状況把握を行うと共に、溜まり水の放射性物質濃度、水量、現場状況等を勘案し、順次、溜まり水の除去や充填等の対応を計画していく。
