# 敷地境界連続ダストモニタ警報発生に伴う 原因と対策について

2016年9月16日

東京電力ホールディングス株式会社

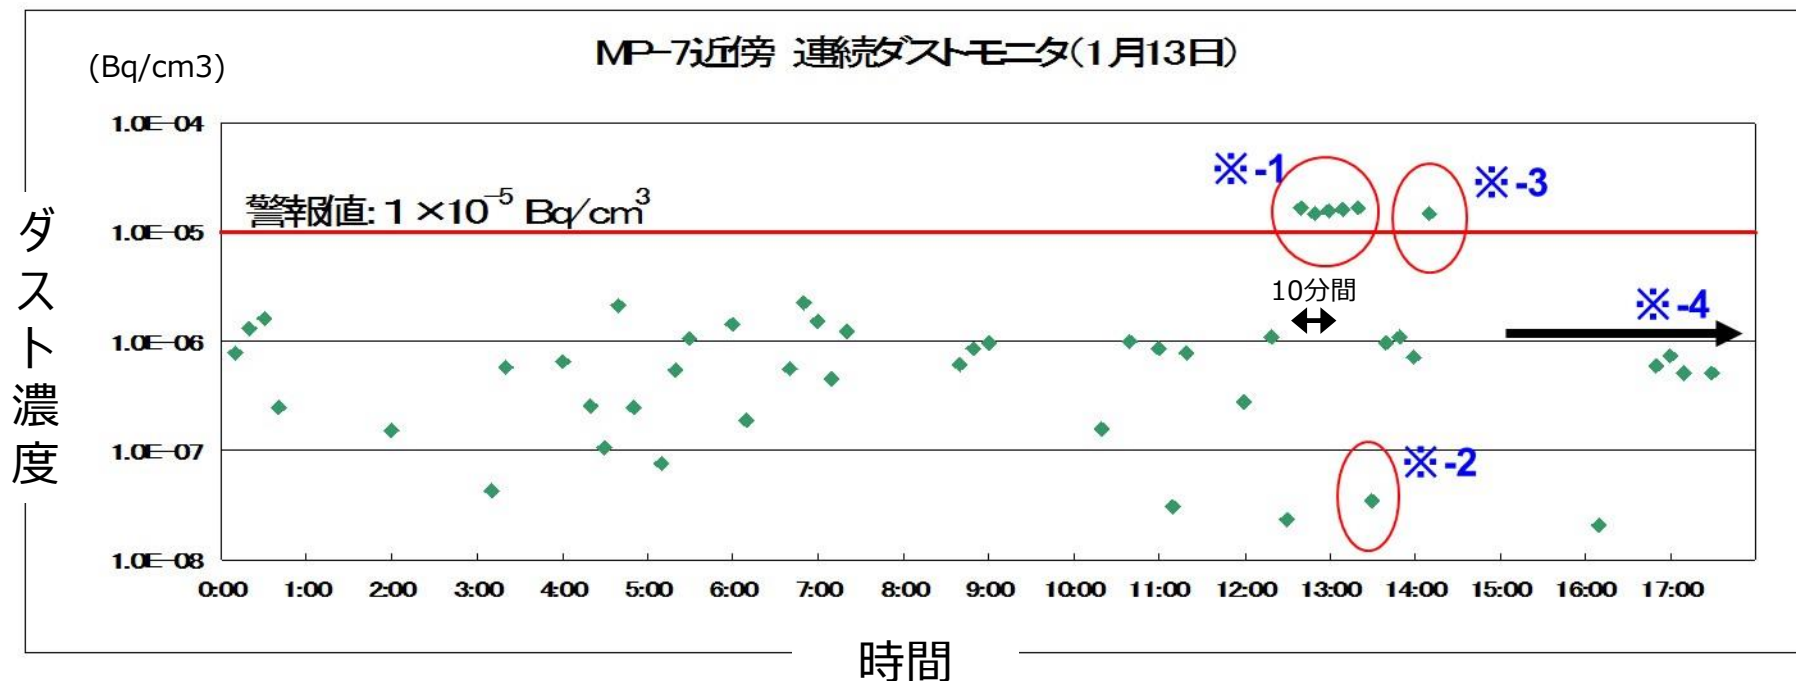
※-1 Cs核種捕集による警報発生

※-2 モニタの計算プログラムより、1時間前の値をBGとして差し引く為、指示値が低下

※-3 現場モニタの警報をリセット。このリセット操作により、計算プログラムもリセットされる

為、測定開始1時間まではBGが差し引かれない濃度が表示される。今回の場合、まだ濾紙は切り取っていない為、濃度上昇時と同等の値が表示されており、事象の継続は無いと判断できる。

※-4 濾紙切り取り後の、新濾紙での測定指示値

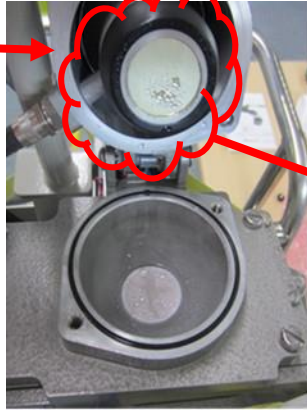
検出器コネクタ

結露の発生が異常計数の原因になりうるかを確認するため、検出部の結露を模擬し試験を実施したところ、検出器のコネクタ部が湿ると誤計数を生じる事が確認された。さらに試験を継続した所、検出器カバー間より水分の浸入がある事を確認した。
