発電所内のモニタリング状況等について

2015年4月13日

東京電力株式会社

(1) 港湾内・外および地下水の分析結果について

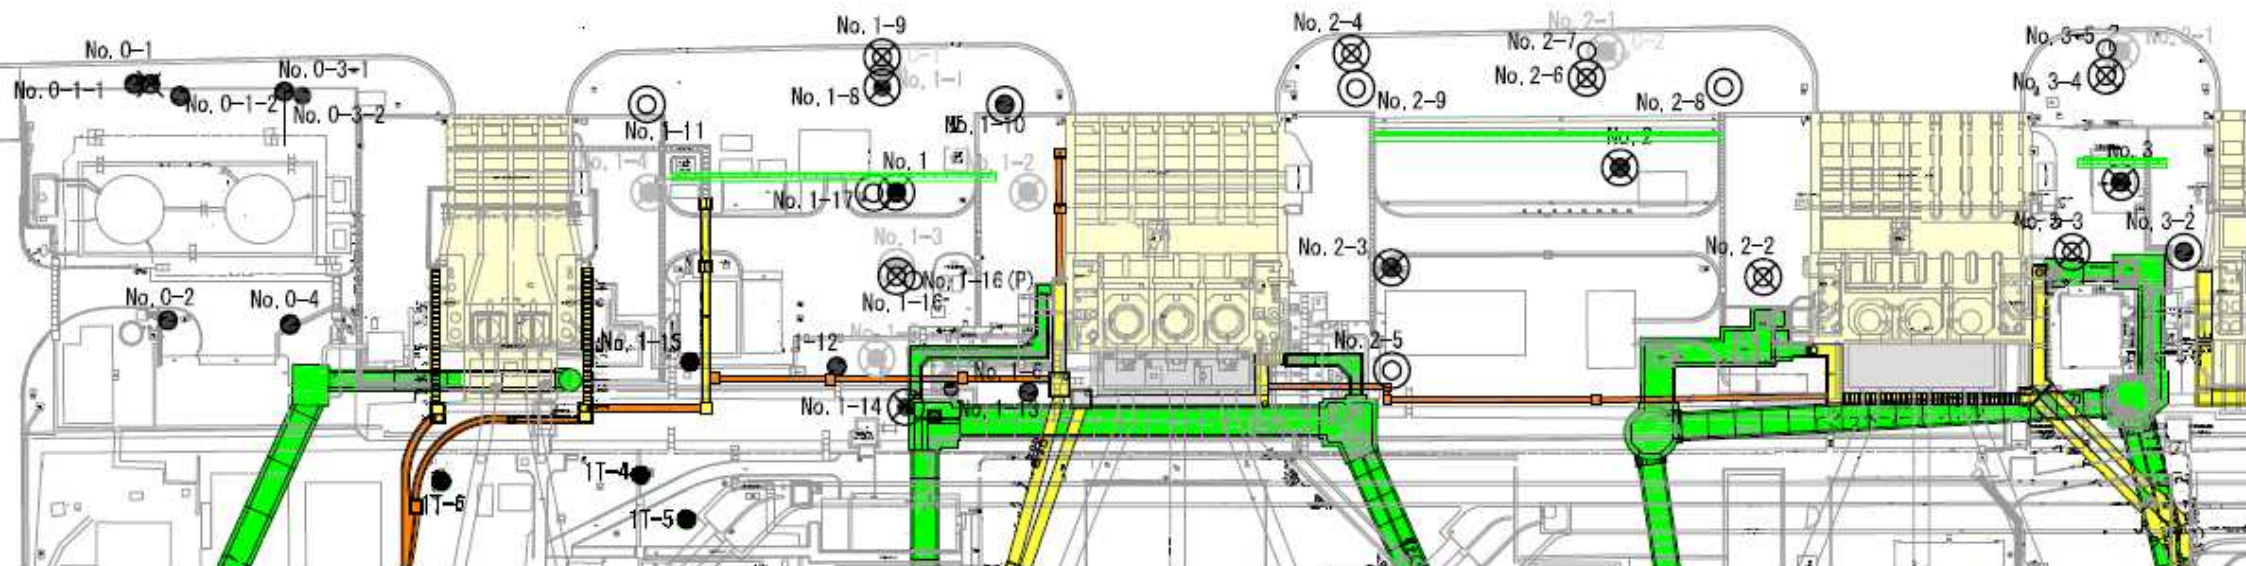
タービン建屋東側の地下水観測孔の位置

■前回以降、新たな観測孔等の設置は無い。

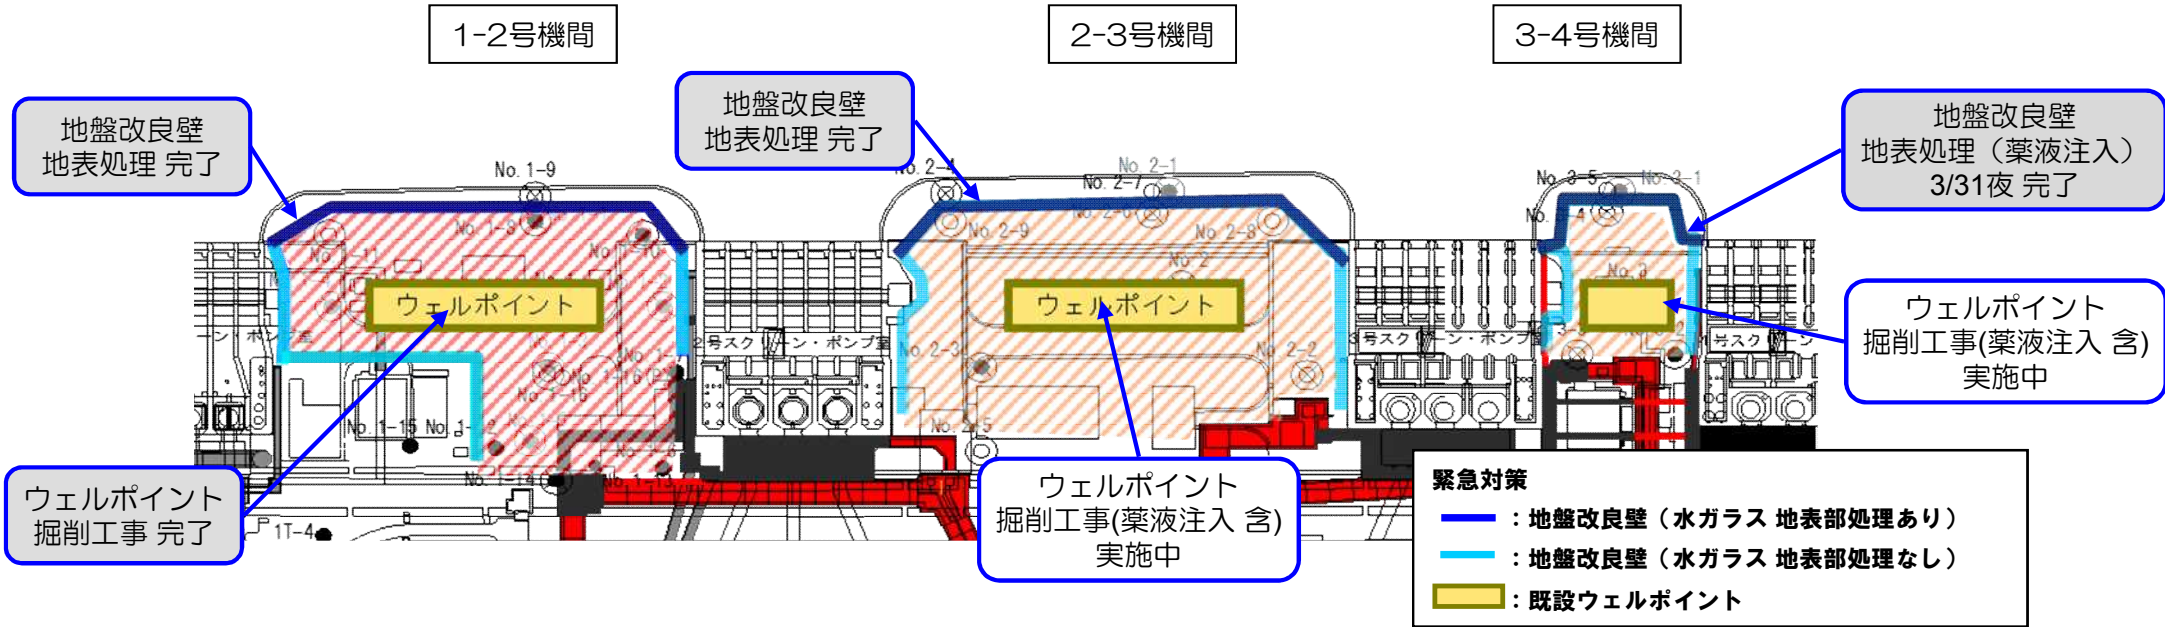
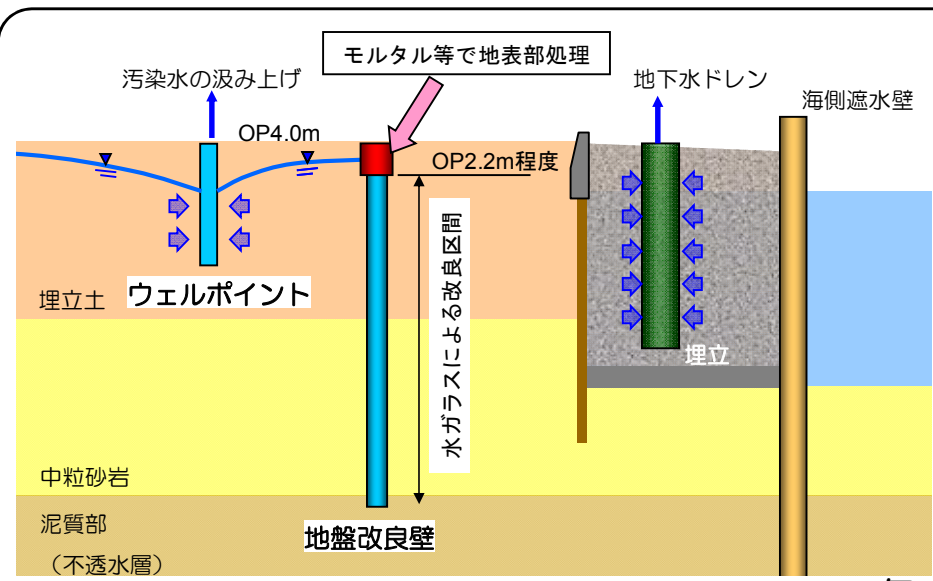
4m盤の工事状況（地盤改良壁の地表処理，ウェルポイント設備変更）

エリア	地盤改良壁 地表処理	ウェルポイント 設備変更
1-2号機間	OP+4.0mまでモルタル置換 (2014/1完了)	掘削工事(2014/10完了)
2-3号機間	OP+4.0mまでモルタル置換 (2015/2完了)	2015/3上より一部薬液注入を実施し、掘削工事は2015/4完了予定。
3-4号機間	OP+3.5m*注まで薬液注入改良 (2015/3/19~3/31完了)	2015/4上より薬液注入を実施し、掘削工事は2015/5完了予定。

*注：OP+3.5~4.0mの地表改良が必要と考えられる場合は、コンクリートフェーシング実施時に合わせて置換

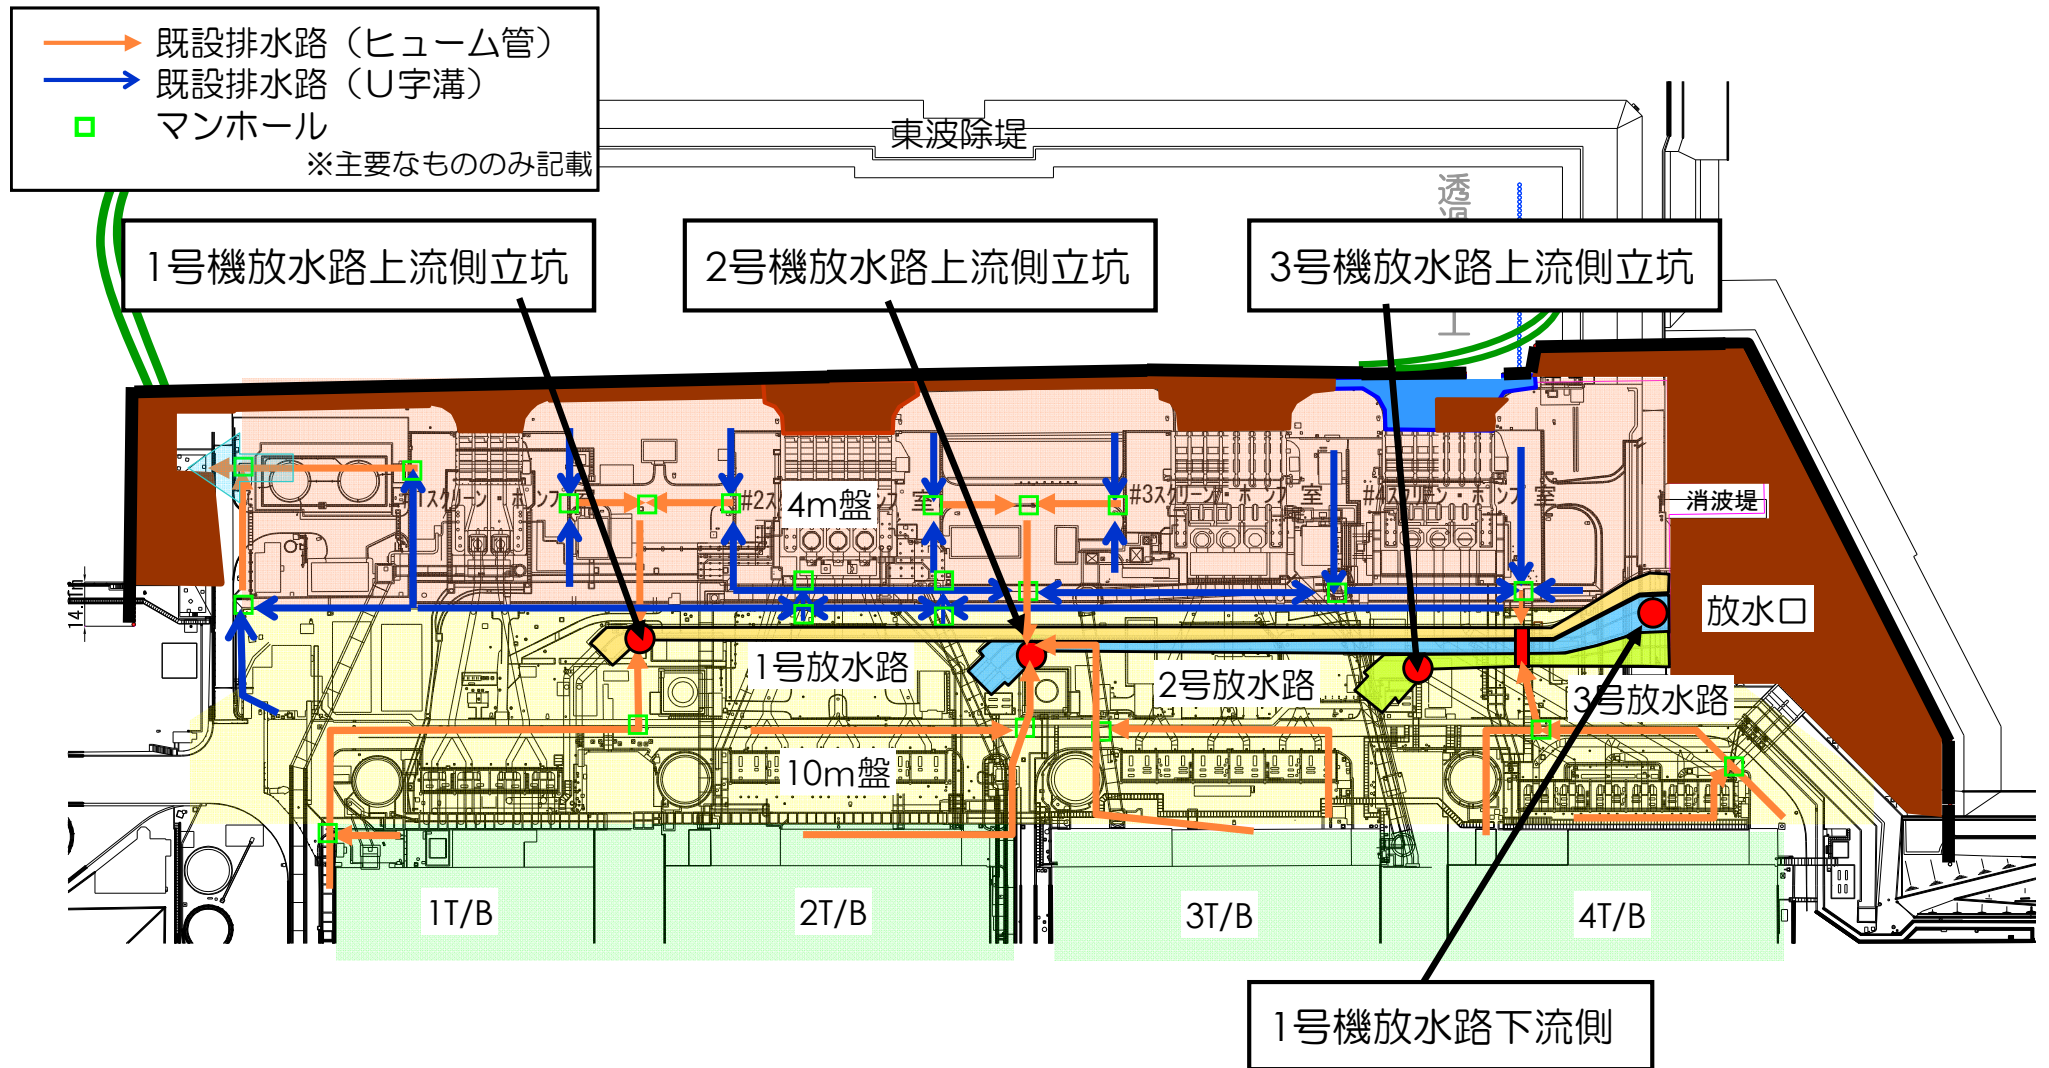
1～3号機放水路及びサンプリング位置図（平面図）

注：放水口へのゼオライト設置により、放水口内への立ち入りができなくなったことから、3/20より放水口上部開口部から採水することとした。

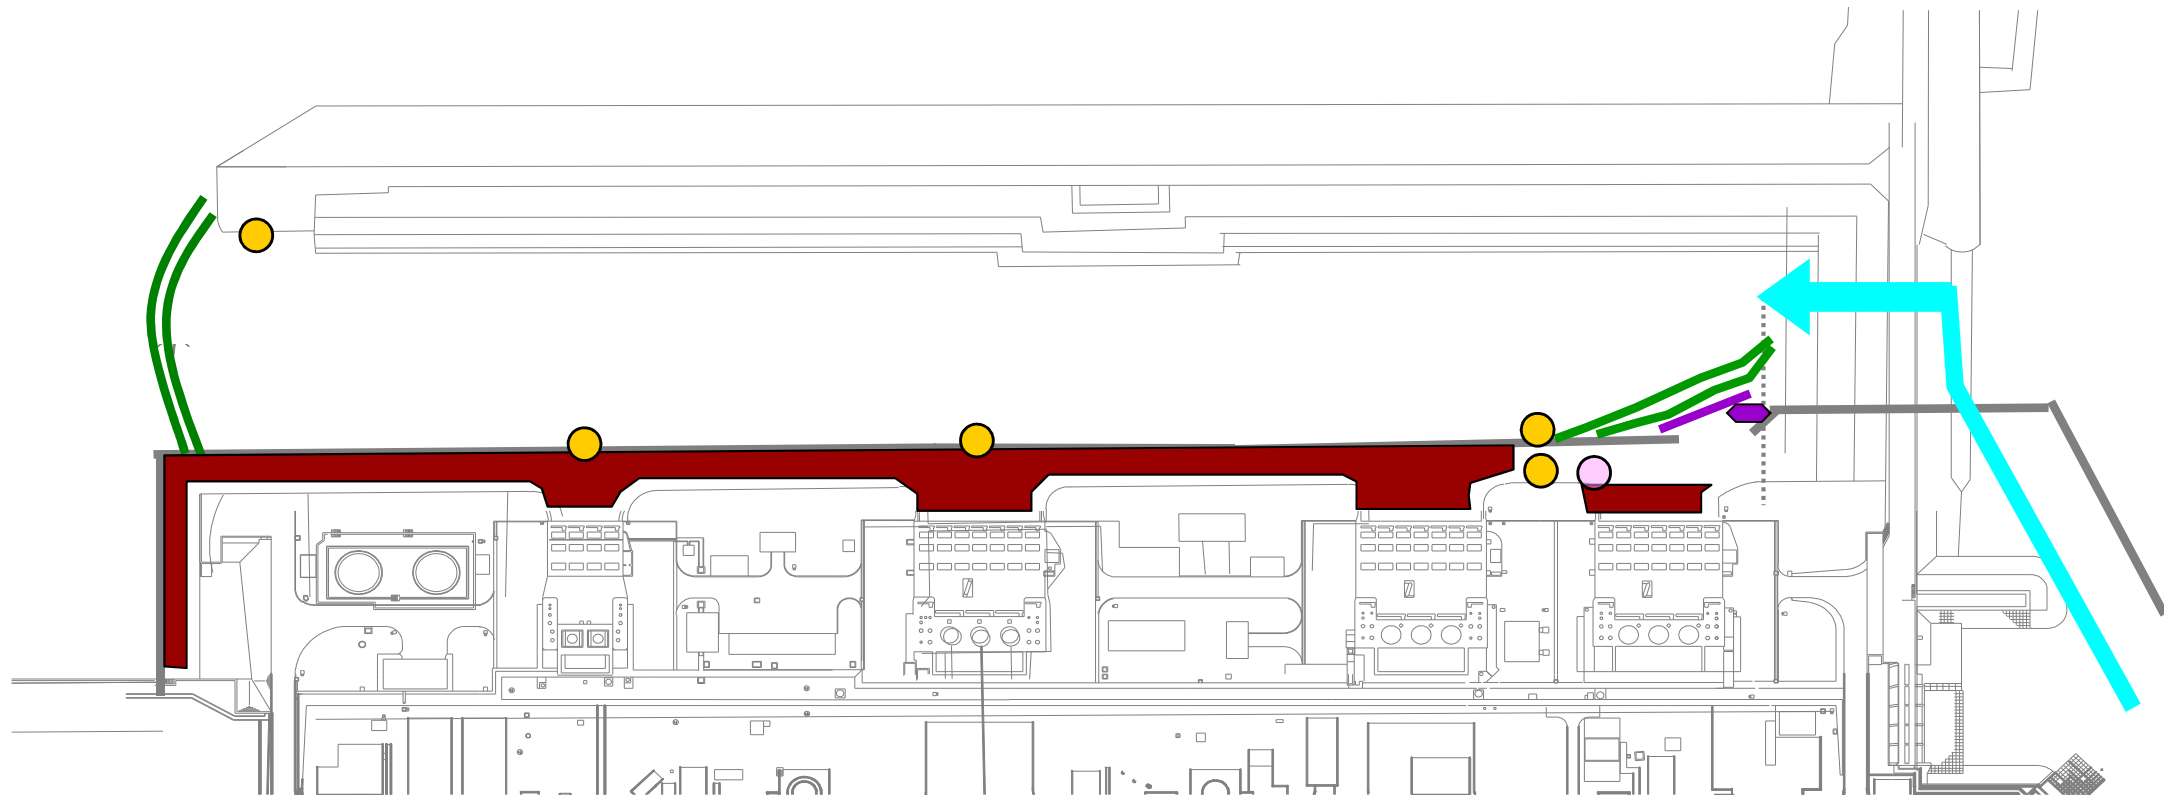
海水のモニタリング地点図（1～4号機取水口付近）

- 2月22日の側溝放射線モニタ警報発生への対応として、港湾内のモニタリングを強化しており、1号機取水口（遮水壁前）、2号機取水口（遮水壁前）、1～4号機取水口内南側（遮水壁前）、1～4号機取水口内北側（東波除堤北側）で、 γ 放射能及び全 β 放射能測定を1回/週から毎日に強化。
- K排水路の排水をC排水路に移送するためのポンプの設置を完了。港湾のモニタリング強化を継続。

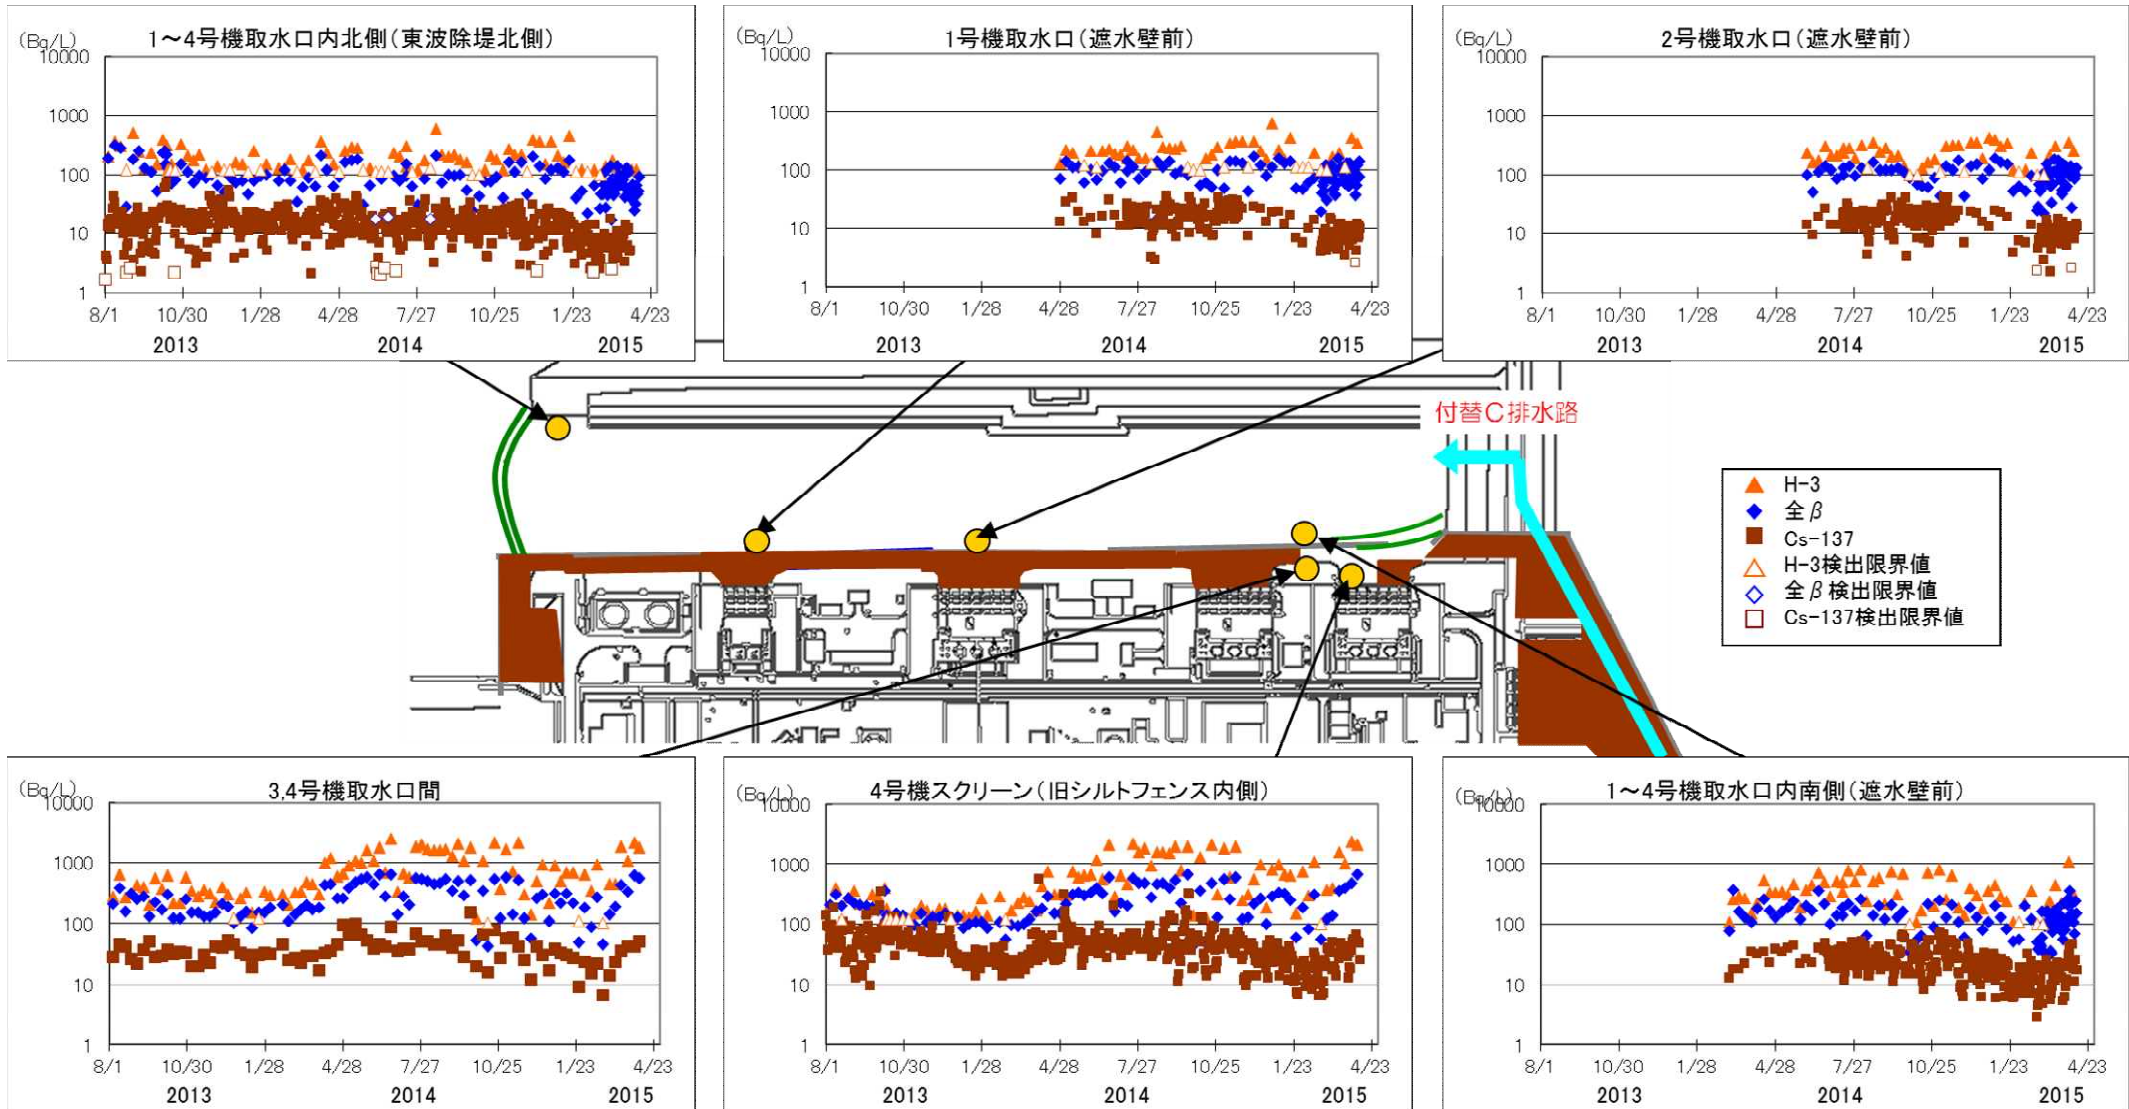
1～4号機取水口付近の海水サンプリング結果

- 側溝放射線モニタ警報発生に対応で、 γ 及び全 β 放射能測定を毎日に強化中。
- いずれも過去の変動の範囲内で、特別な上昇は見られない。

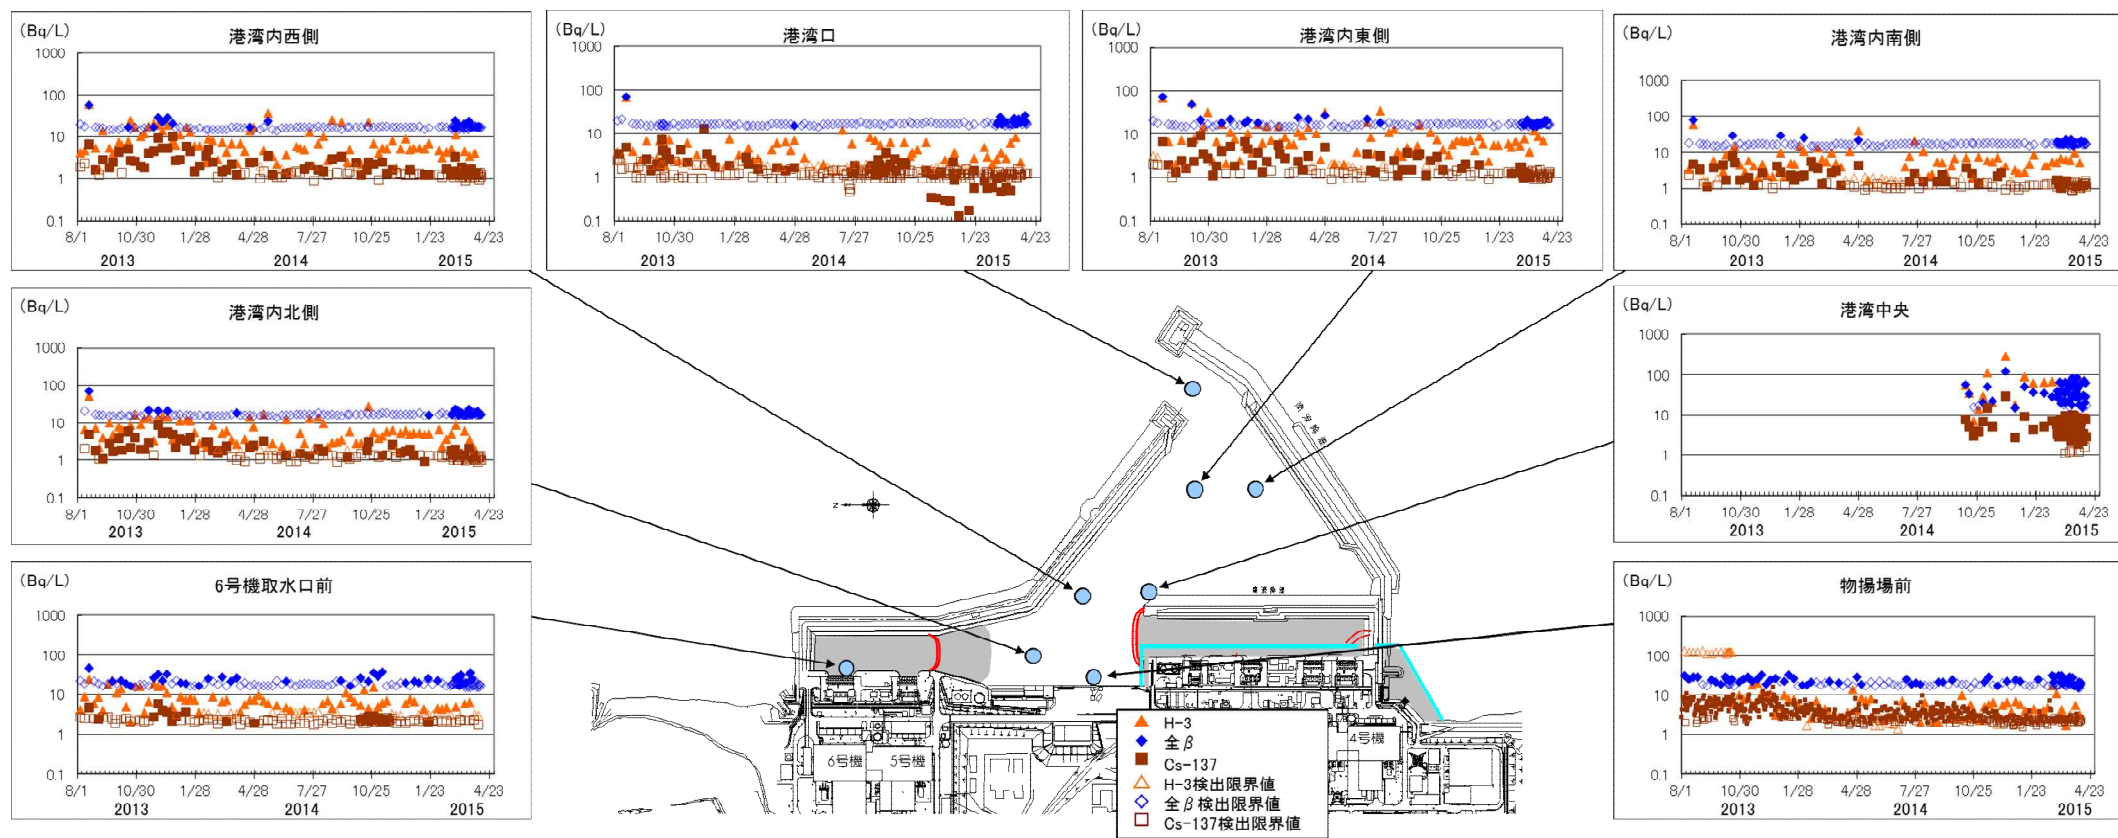
港湾内の海水サンプリング結果

- 港湾内についても、側溝放射線モニタ警報発生への対応として、モニタリングを強化中。K排水路の排水先を港湾内に切り替えるため、モニタリング強化を継続。
- 港湾中央を追加した他、6号機取水口前、物揚場前、港湾内東、西、北、南、港湾口の γ 、全 β 放射能測定を1回/週から毎日に強化。
- いずれも過去の変動の範囲内で、特別な上昇は見られない。

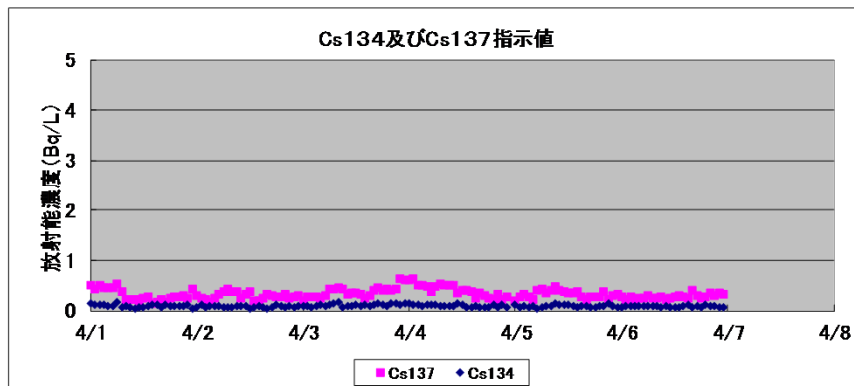
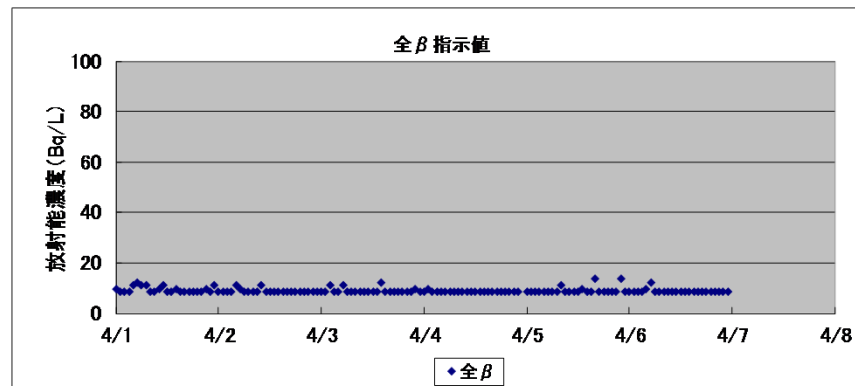
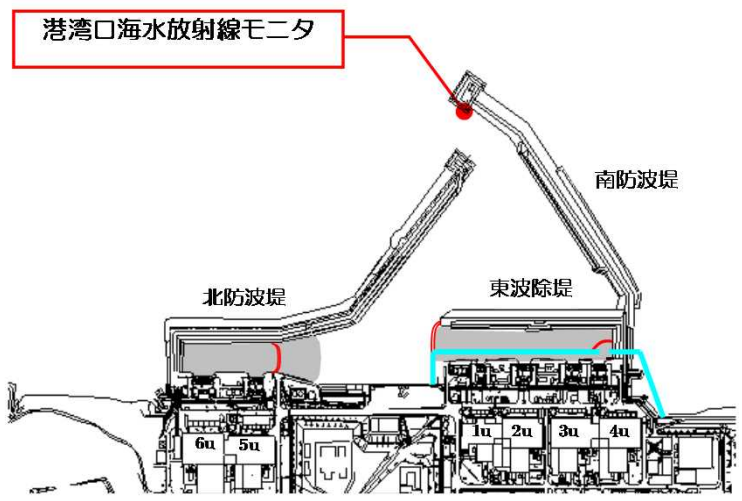
港湾口海水放射線モニタ指示値 (2015年4月1日 ~ 4月6日 分)

■ 4月1日より、港湾口に設置した海水放射線モニタの運用を開始。

(注) 海水放射線モニタは、荒天により海上が荒れた場合、巻上がった海底砂等の影響により、データが変動する場合があります。

また、β線モニタについては、ストロンチウム90のモニタリングを目的としていますが、現状ストロンチウム90のみを連続測定する事は難しい為、海水中に存在するβ線を放出する全ての核種を測定しております。ストロンチウム90は、これまでの分析結果で1Bq/L以下の低いレベルとなっておりますので、全β放射線の値は、通常天然核種であるカリウム40(十数Bq/L)の影響を受けております。

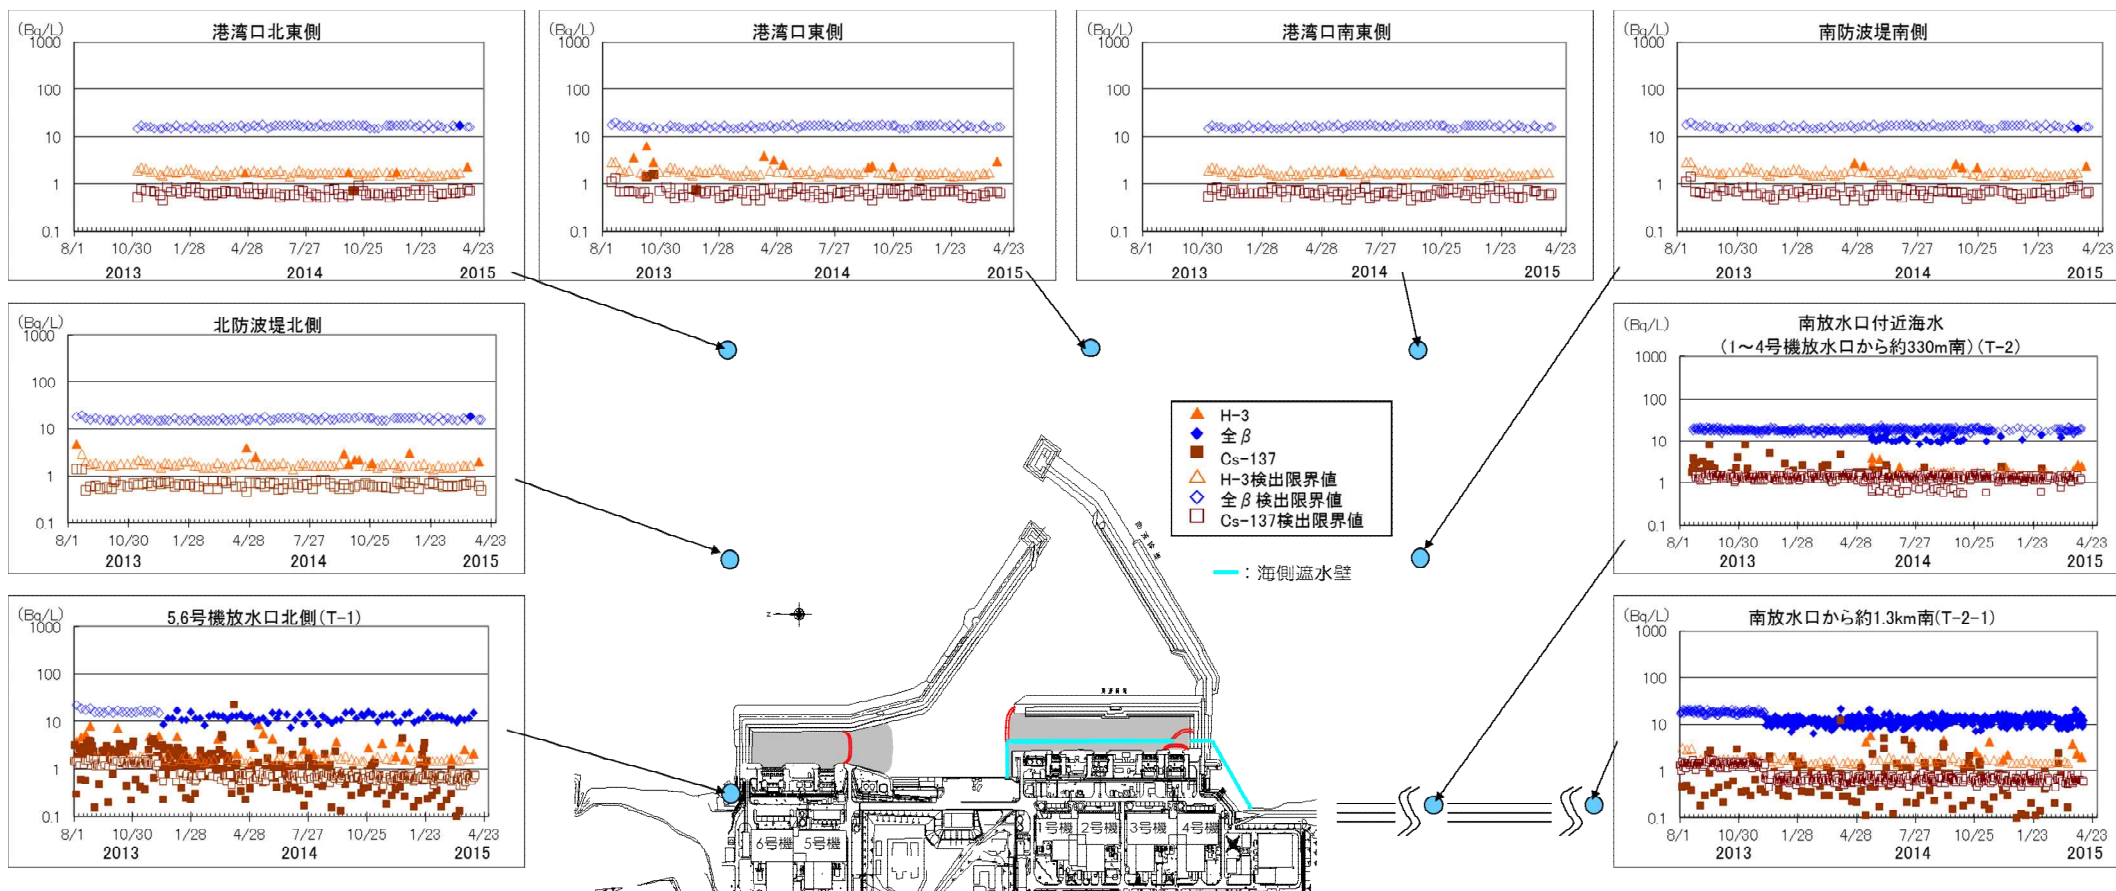
港湾外（周辺）の海水サンプリング結果

- 港湾外の各採取点も、全体に低濃度の横ばい状態で、濃度上昇などの特別な傾向は見られない。

注：2013年12月以降の南北放水口付近の全β放射能の検出は、検出下限値の変更によるものである。

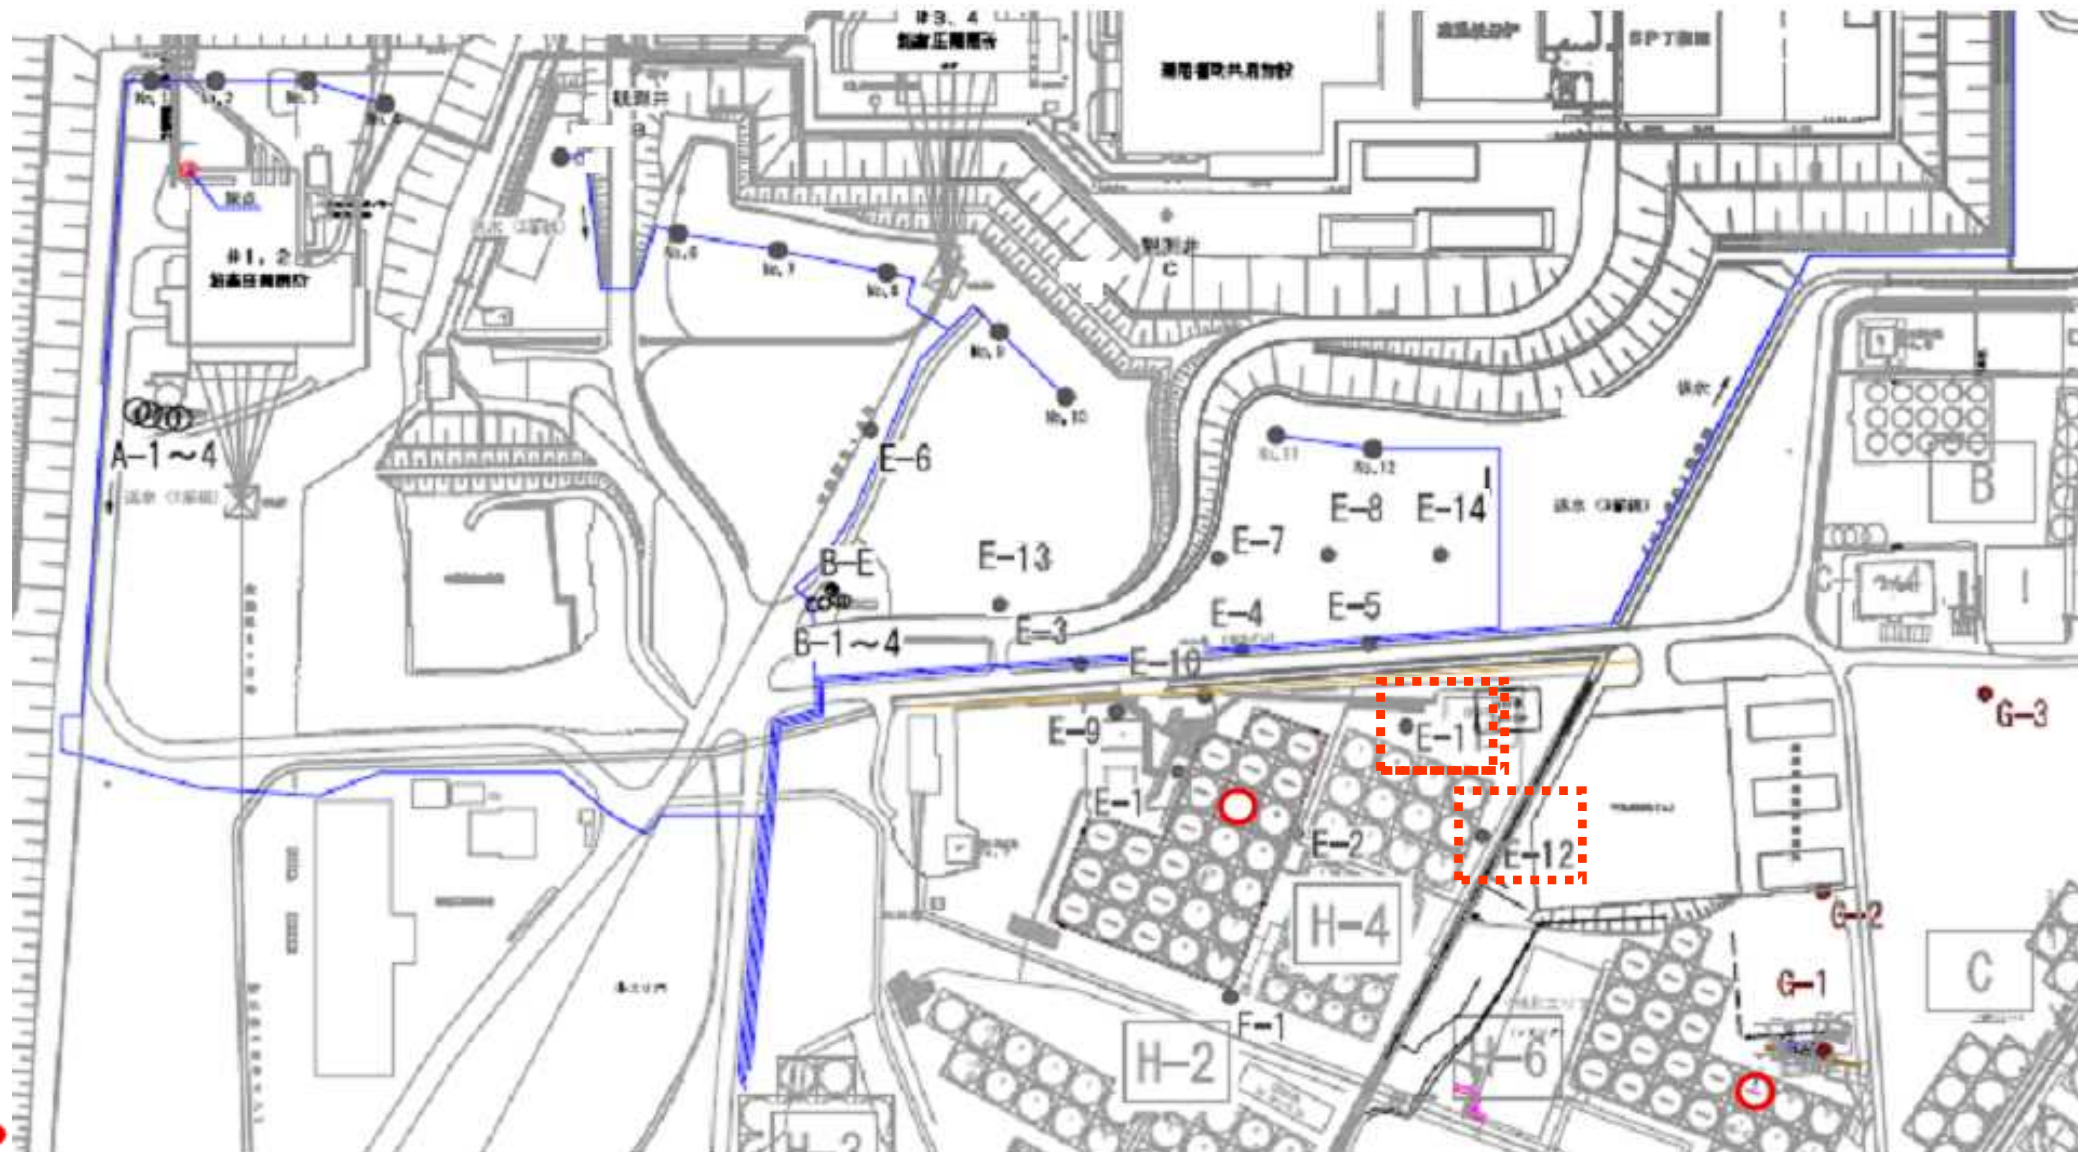
タンクエリア周辺の地下水観測孔等の位置

- H4タンクエリアでの外堰内雨水水位低下事象を踏まえ、休止していたE-11,E-12観測孔の採水を再開。約1週間採水したが、昨年1～2月に採取した地下水濃度と同程度の濃度のため採取を終了。

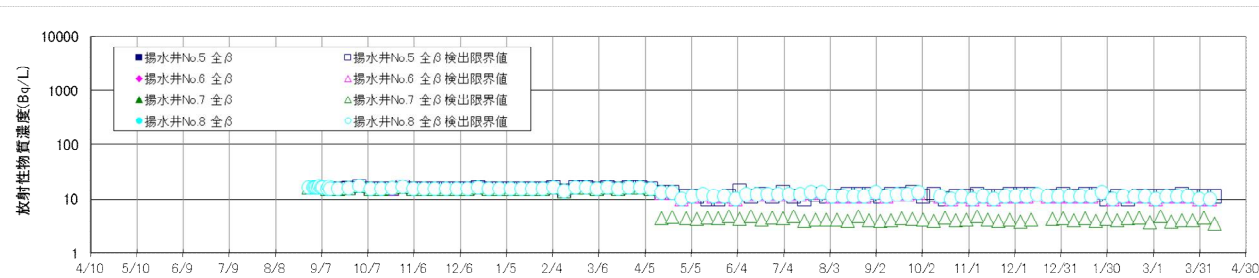
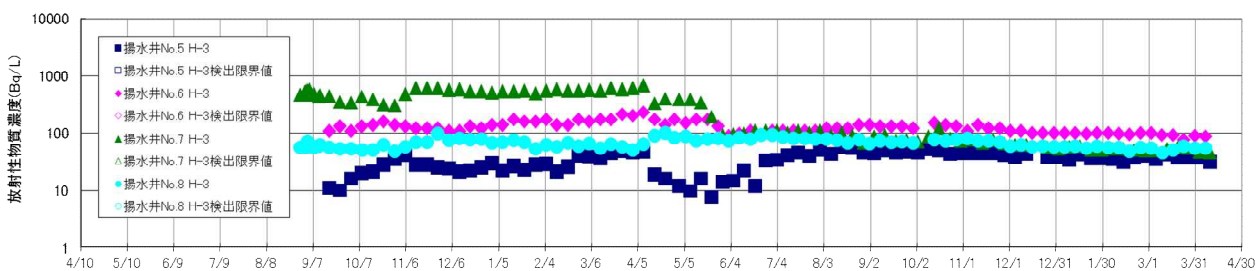
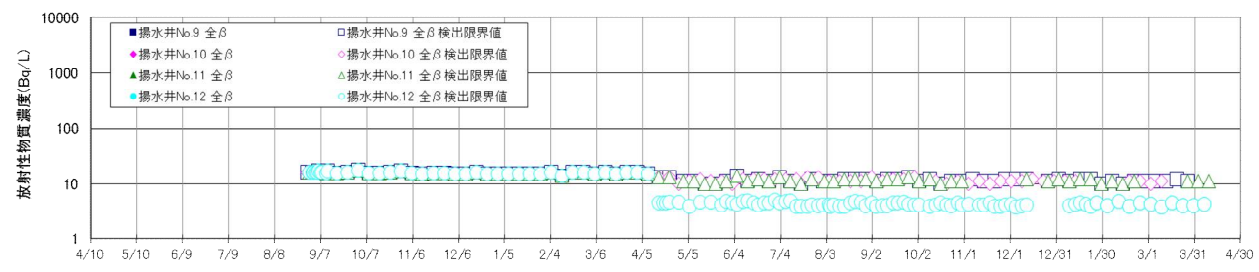
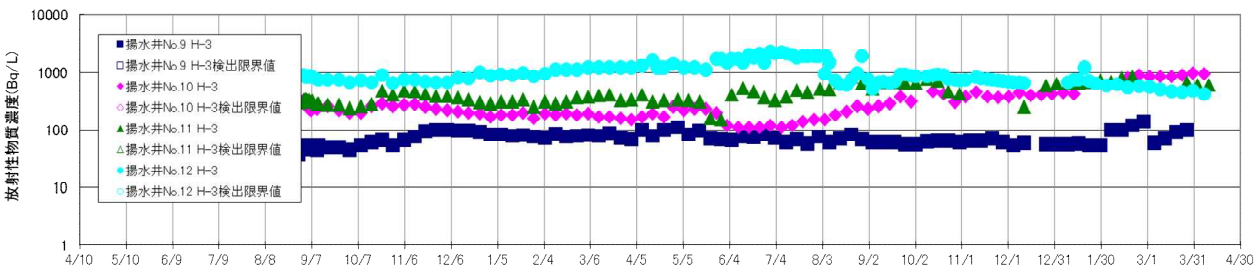
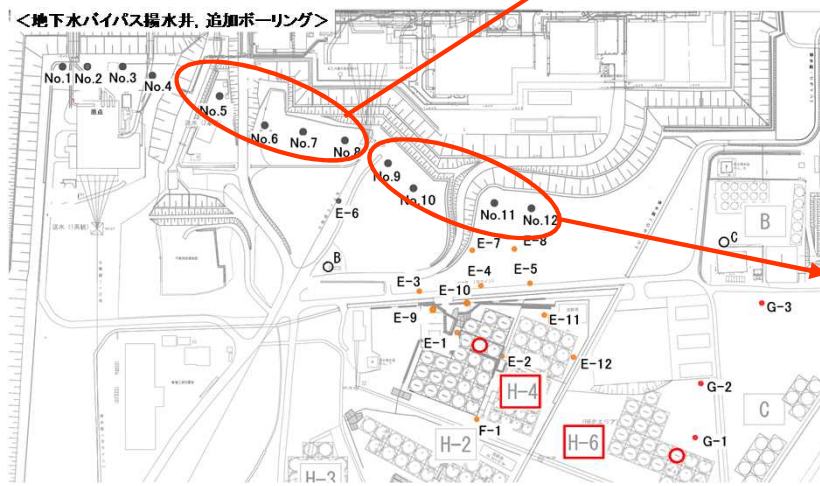
地下水バイパス揚水井の放射能濃度推移

- 地下水バイパス揚水井のトリチウム濃度は、概ね1,000Bq/L以下で推移。
- 全βにも特に変化は見られない。
- 引き続きモニタリングを継続する。

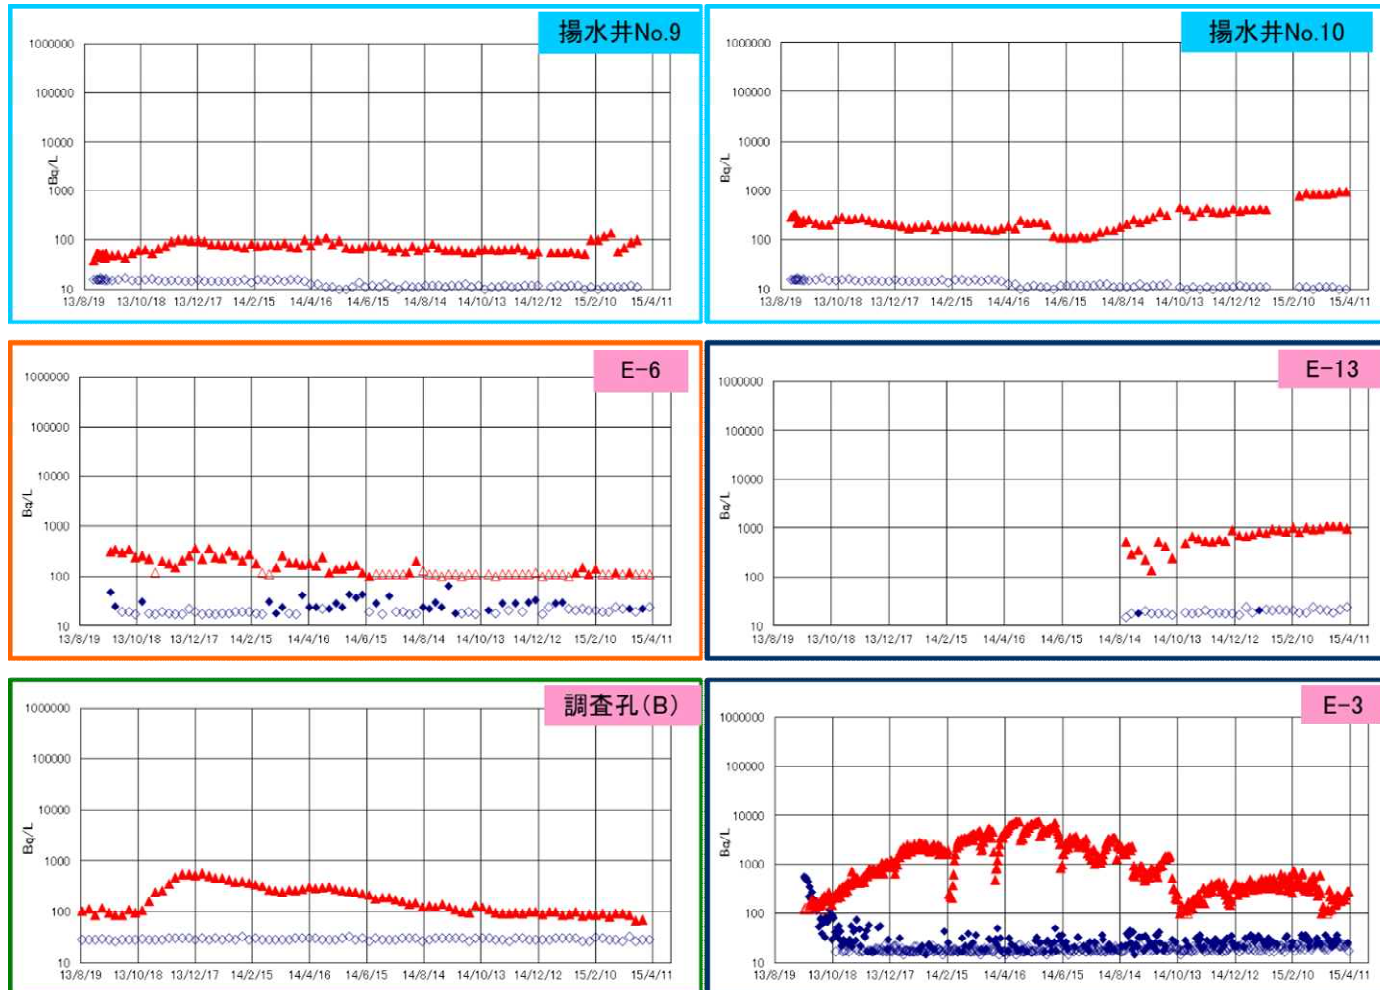
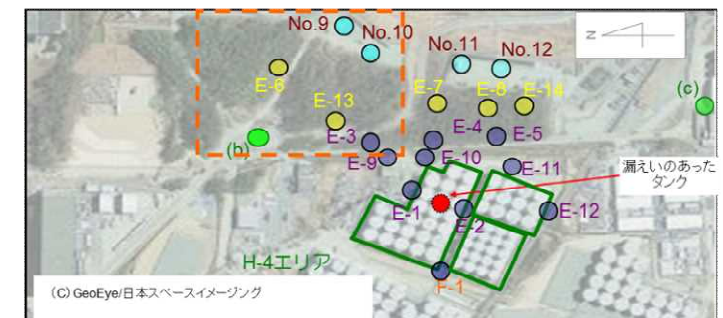
観測孔の放射能濃度推移 (H4タンクエリア北東側)

- 先月以降、全体の傾向に大きな変化は見られない。
- 全 β 濃度は、全体的に低濃度で横ばい状況。
- トリチウム濃度は、揚水井No.10と観測孔E-13で、若干上昇が見られているが、全体的に低濃度で横ばい状況。

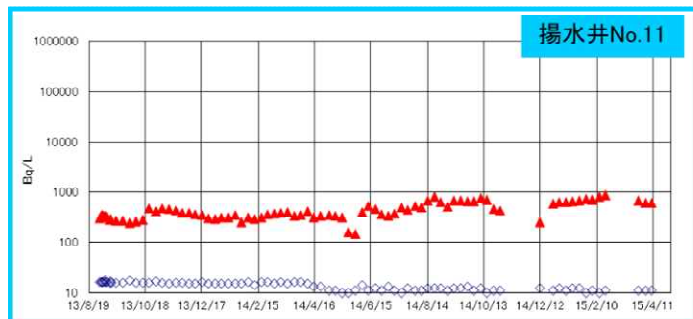
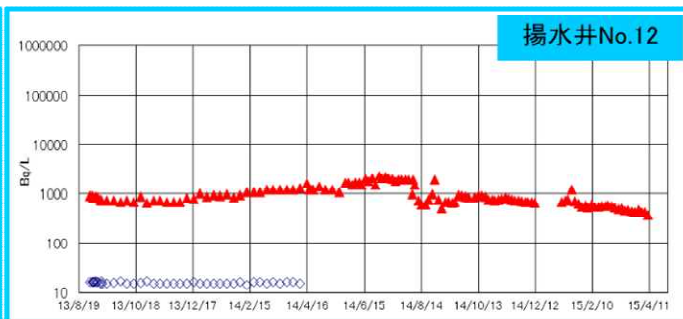
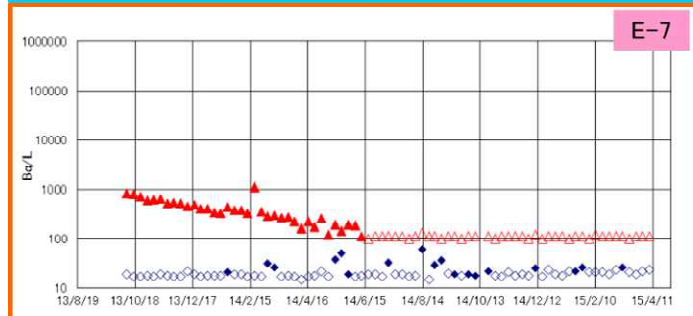
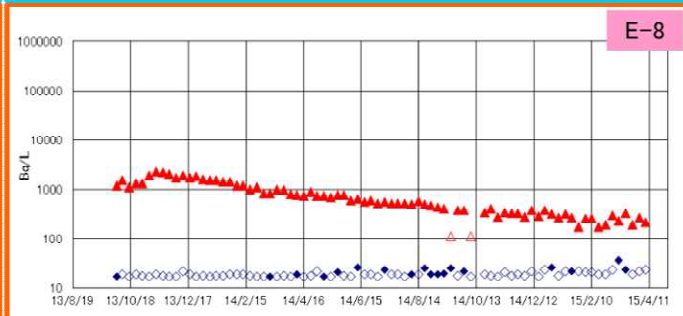
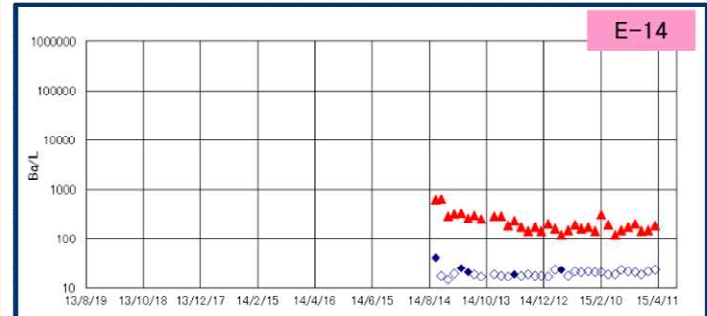
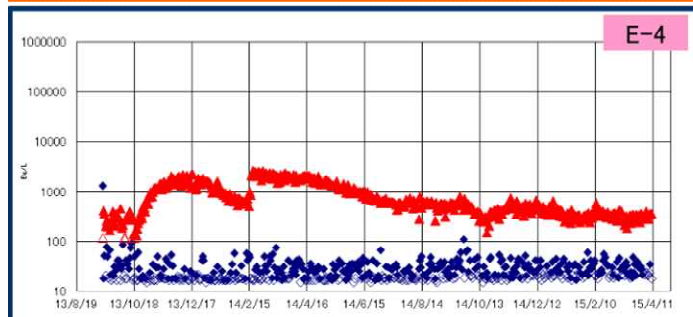
観測孔の放射能濃度推移 (H4タンクエリア南東側)

- 先月以降、全体の傾向に大きな変化は見られない。
- 全β濃度は、全体的に低濃度で横ばい状況。
- トリチウム濃度も、全体的に1,000Bq/L以下の低濃度で横ばい又は低下傾向。
- 引き続き観測を継続する。

注: 揚水井No.12の全β濃度は、4/15以降も不検出であるが、検出下限値を5Bq/L以下に下げて運用しているため、グラフ上にプロットされていない。
