発電所内のモニタリング状況等について

2015年4月13日

東京電力株式会社

(1) 港湾内・外および地下水の分析結果について

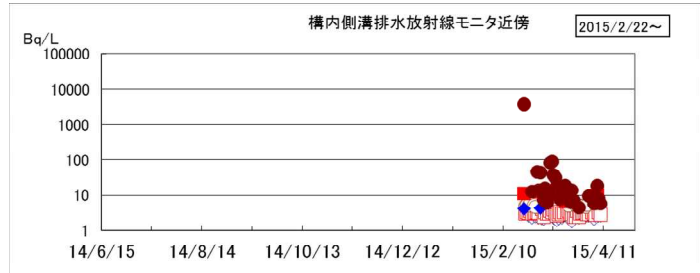
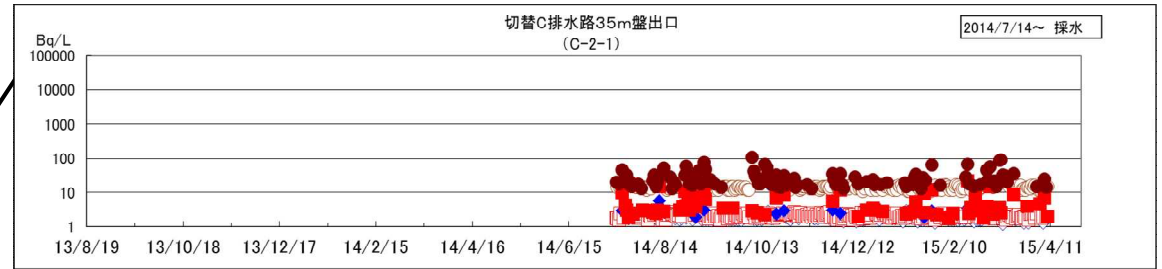
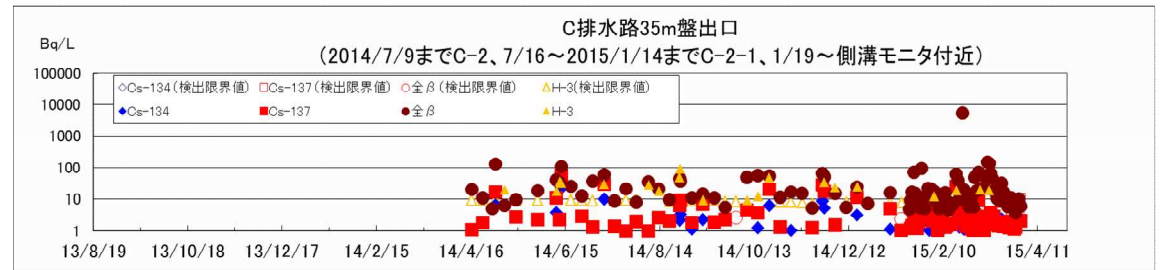
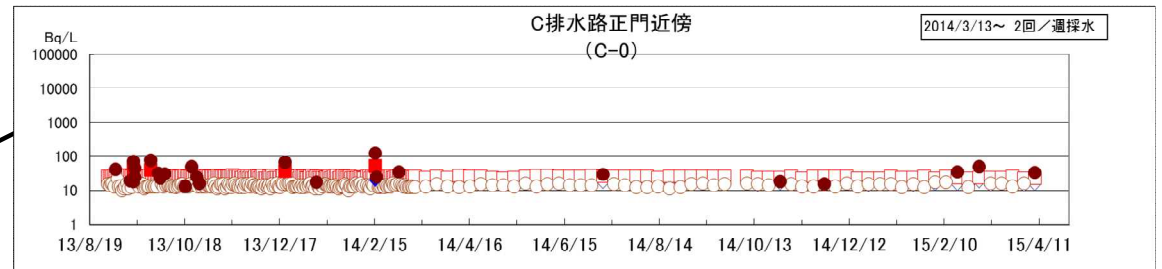
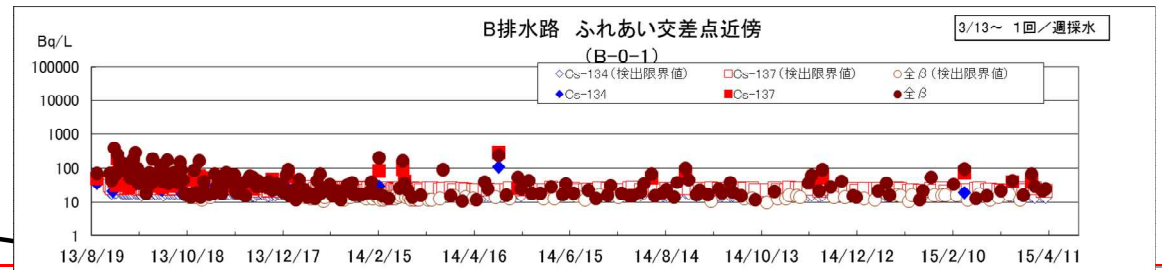
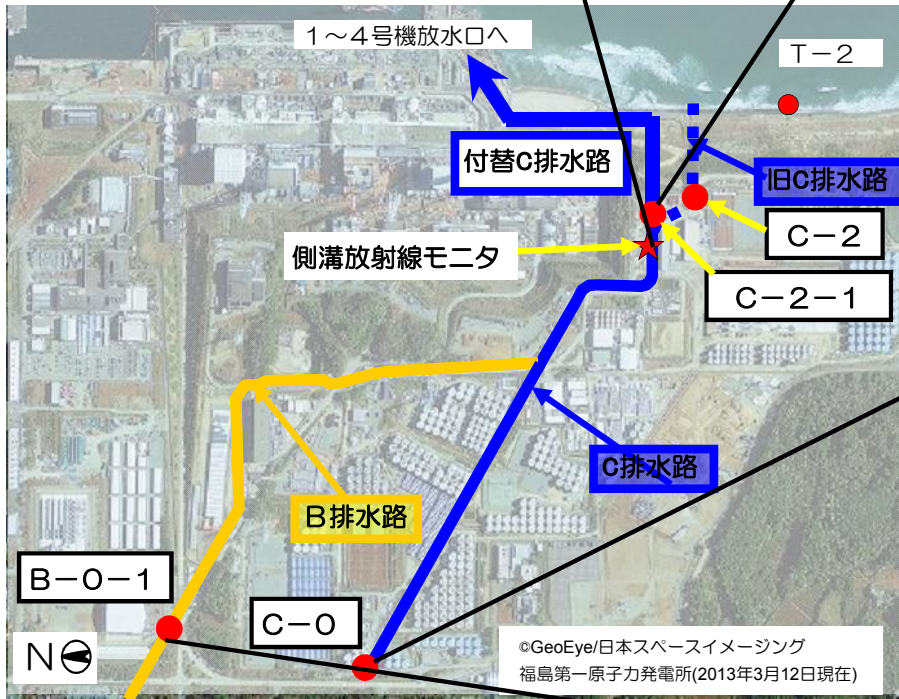
排水路の放射能濃度推移 (その1 BC排水路)

先月からは、大きな変動は無い。

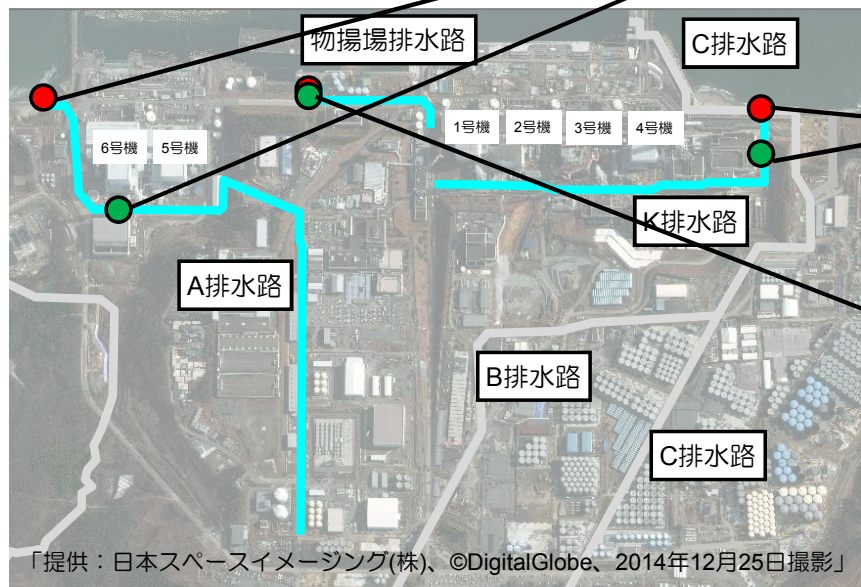
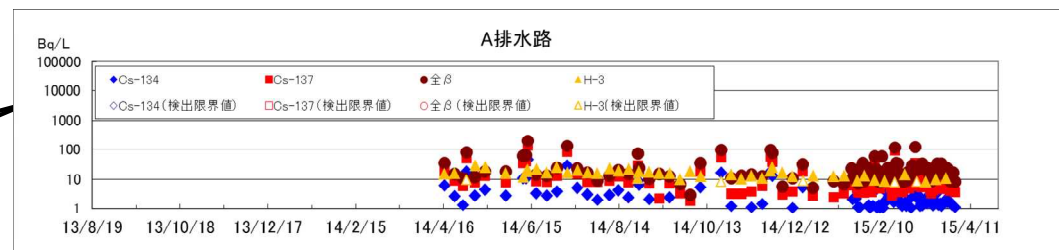
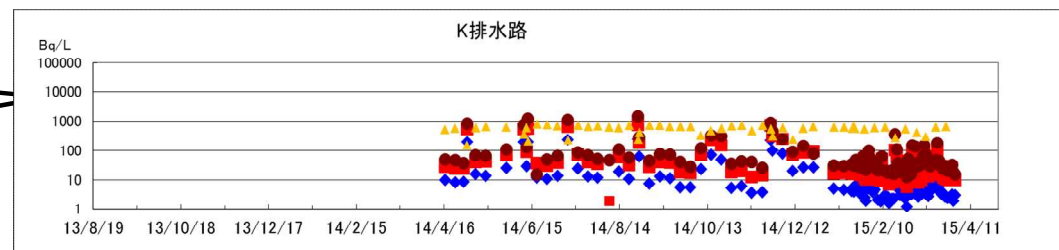
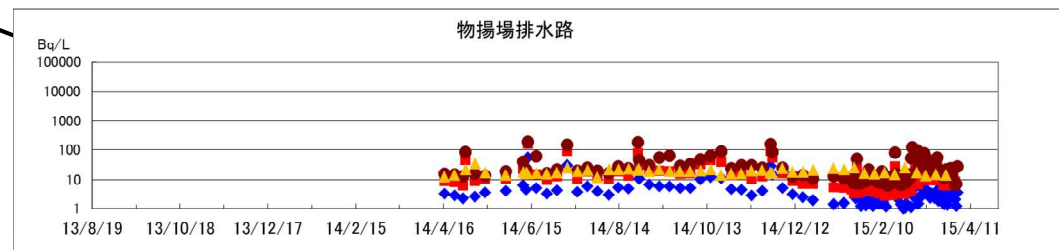
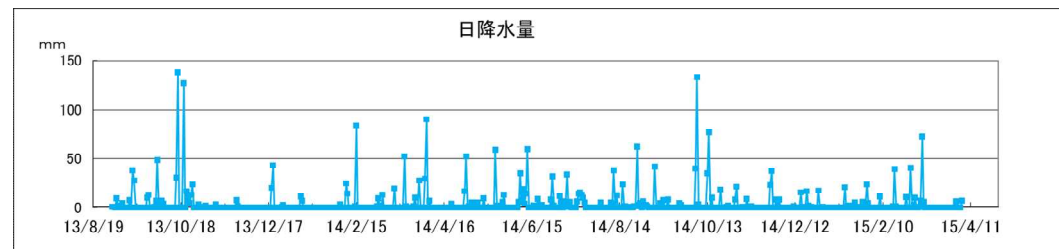
排水路の放射能濃度推移（その2 K排水路、A排水路、物揚場排水路）

- 過去の変動範囲と変わらないが、降雨時にはセシウム、全ベータの濃度上昇が見られる。

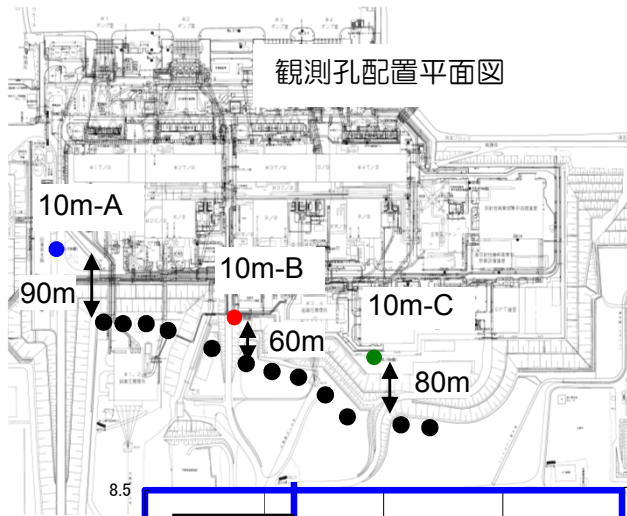
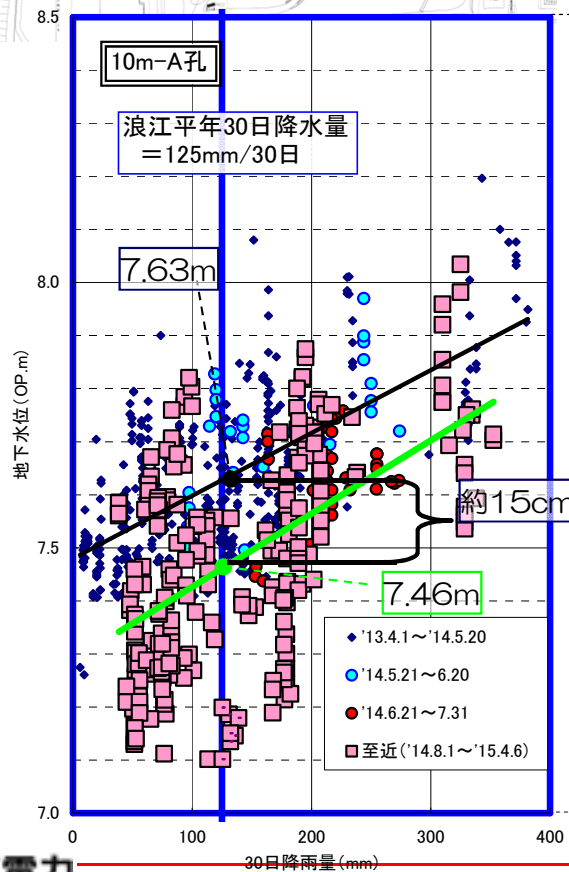
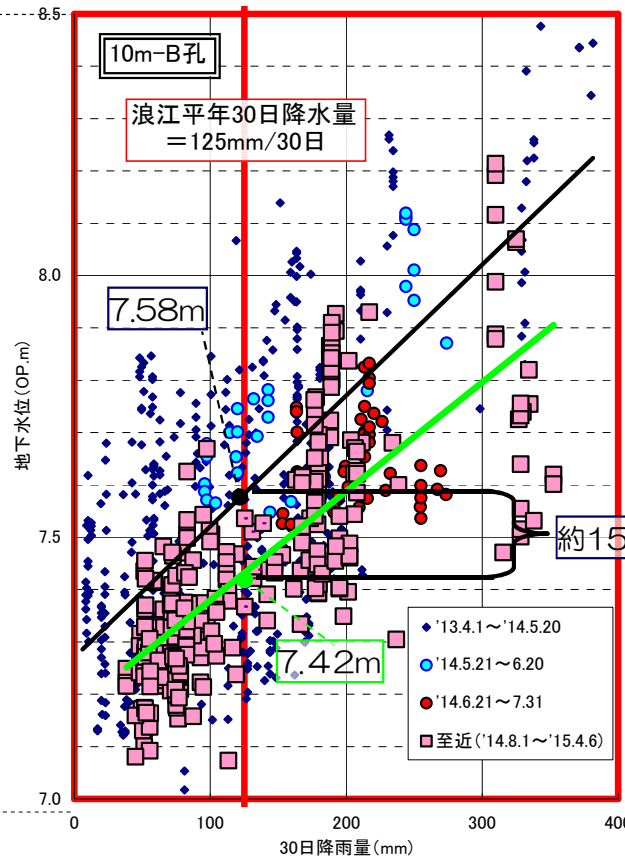
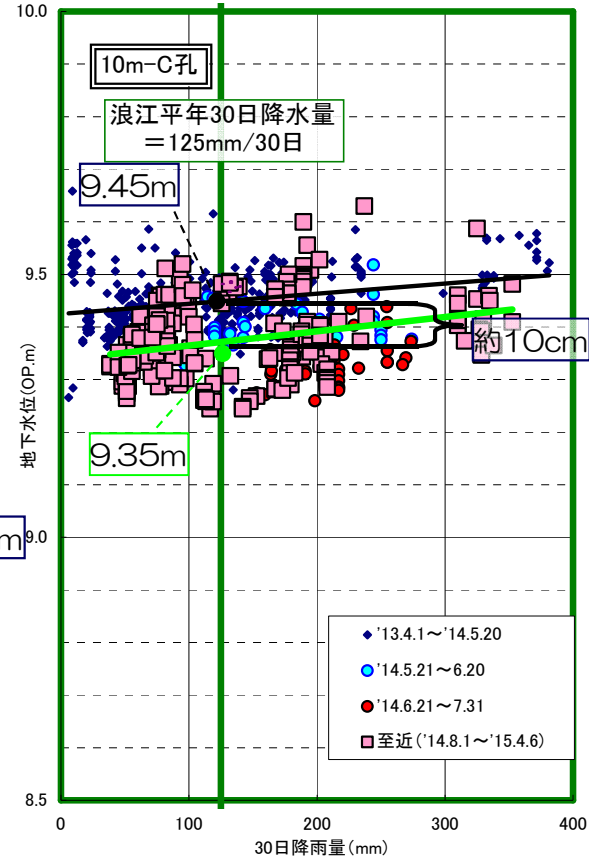
地下水バイパス稼働後における10m盤観測孔単回帰分析結果（累計雨量30日）

10m盤観測孔は1～2ヶ月累計雨量との相関が高いことから、30日累計雨量で地下水バイパス稼働の影響を評価した。

地下水バイパス稼働後のA～C孔全ての観測孔の地下水位において平均して10～15cm程度の地下水位の低下が認められる。

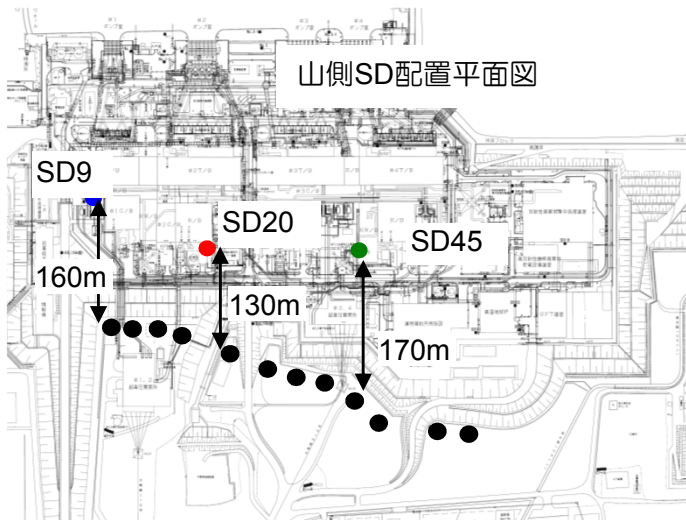
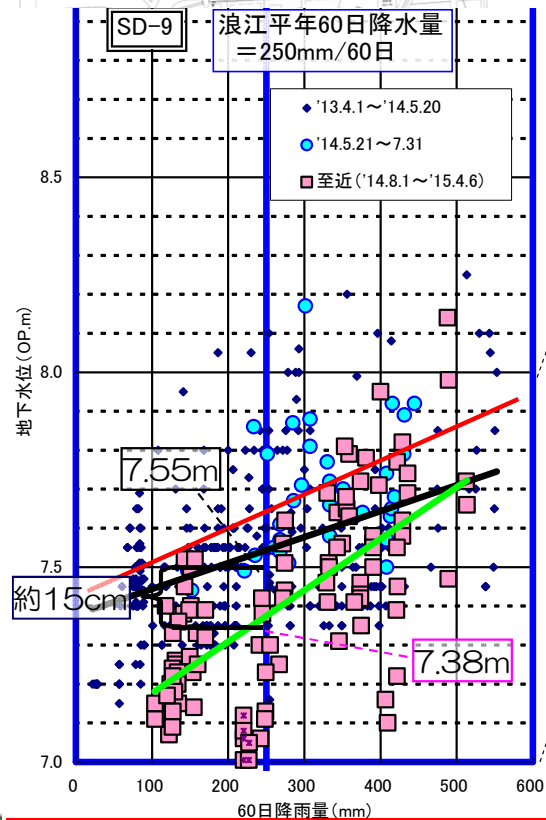
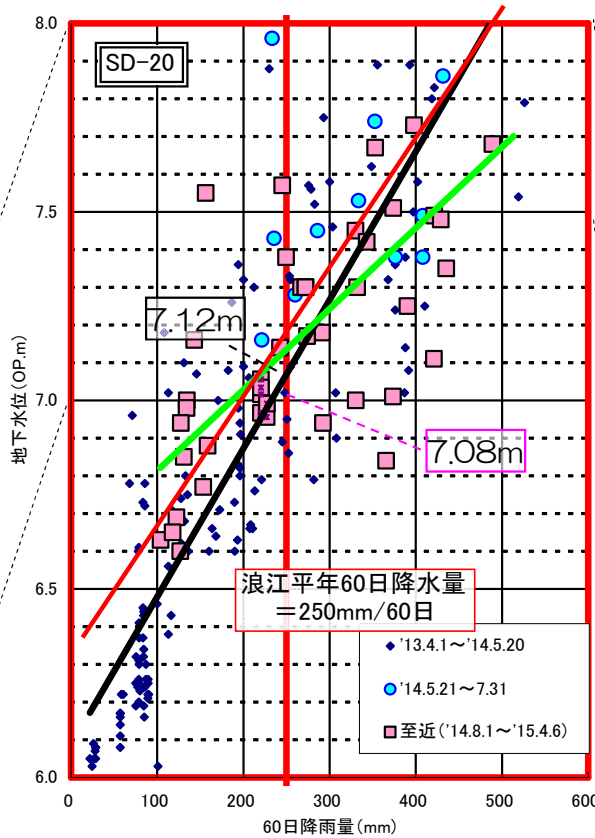
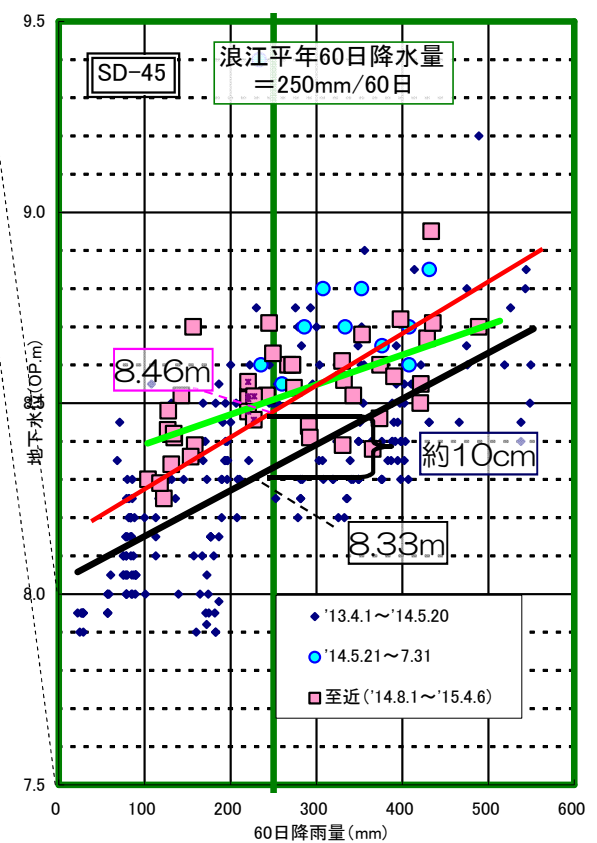
地下水バイパス稼働後における山側SD地下水位評価結果（累計雨量60日）

SDの地下水位は2ヶ月累計雨量との相関が高いことから、60日累計雨量で地下水バイパス稼働の影響を評価した。

2014.8.1以降のデータが蓄積されてきたことから、回帰直線による比較を行った。

その結果、SD9においては約15cmの水位低下と評価され、SD20では同程度、SD45では、約10cm上昇していると評価された。

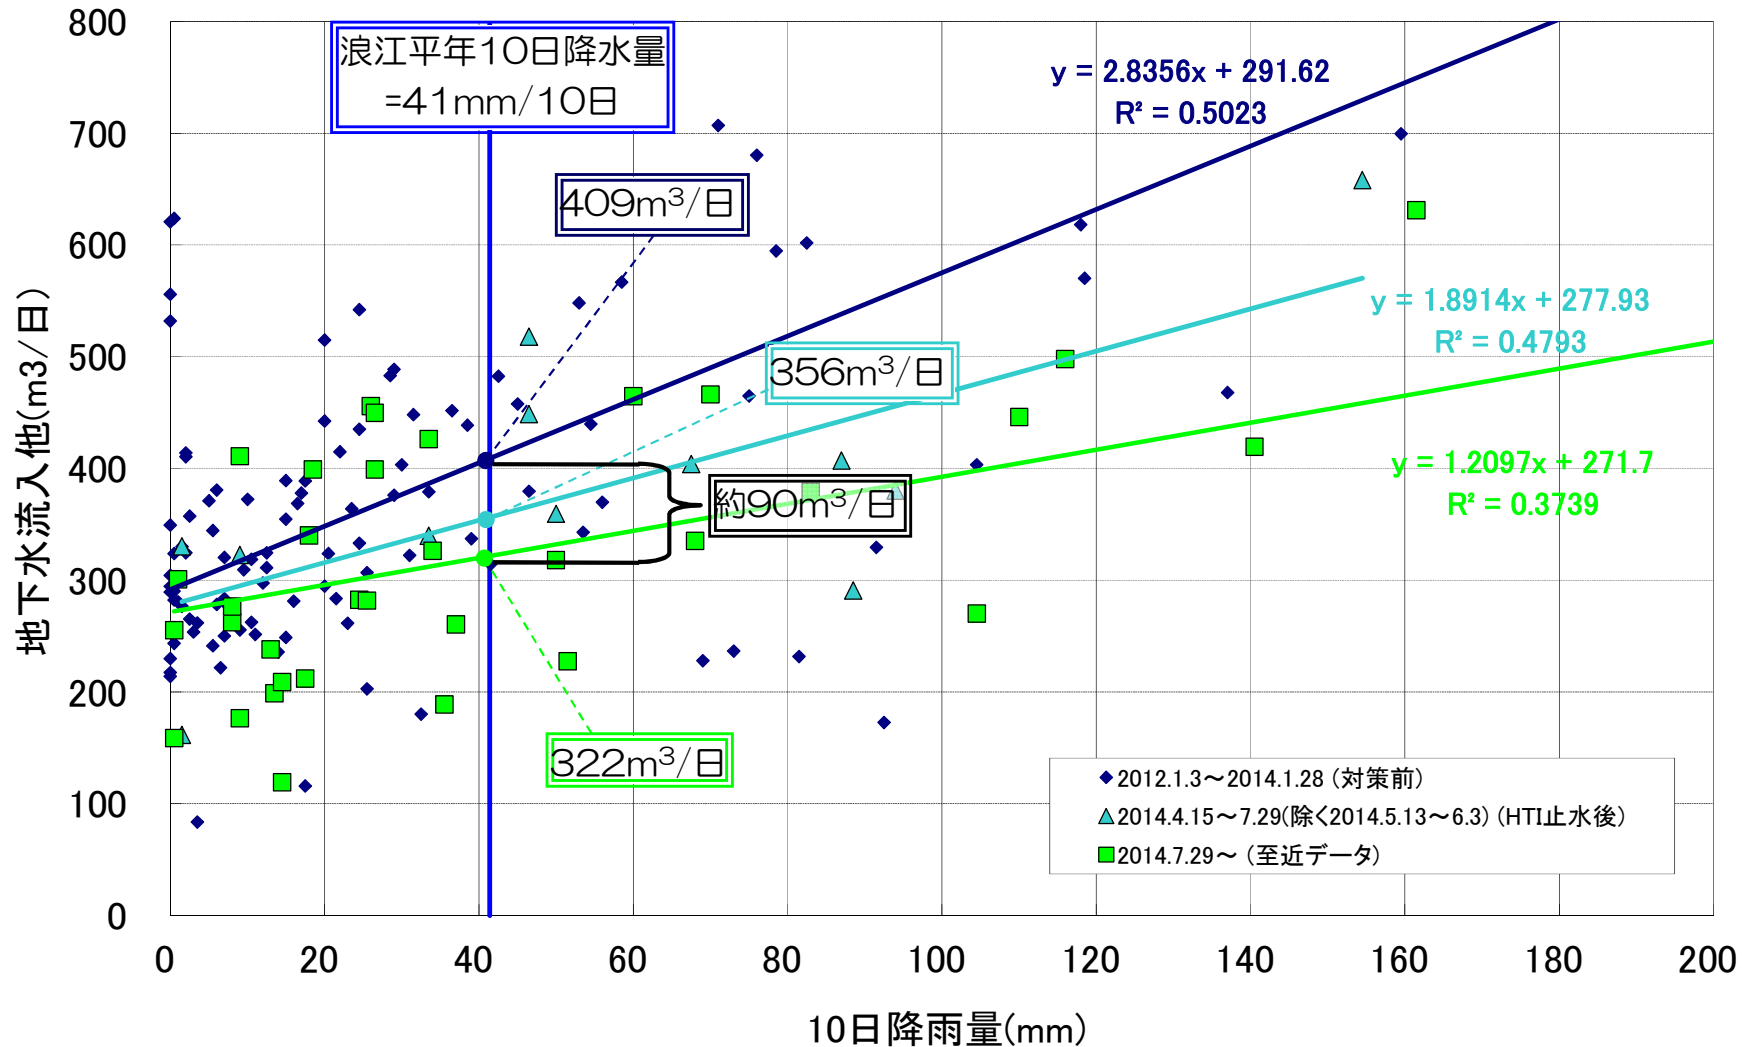
地下水バイパス稼働後における建屋流入量評価結果（累計雨量10日）

建屋への地下水流入量は10日累計雨量との相関が高いことから、10日累計雨量で地下水バイパス稼働の影響を評価した。

高温焼却炉建屋（以下、HTI建屋）止水に加え、地下水バイパスの稼働により合計90m³/日程度の建屋流入量の抑制が認められる。
