# 構内道路脇の側溝付近からの火災について

2015年5月25日  
東京電力株式会社

# 1. 事象概要および発生場所

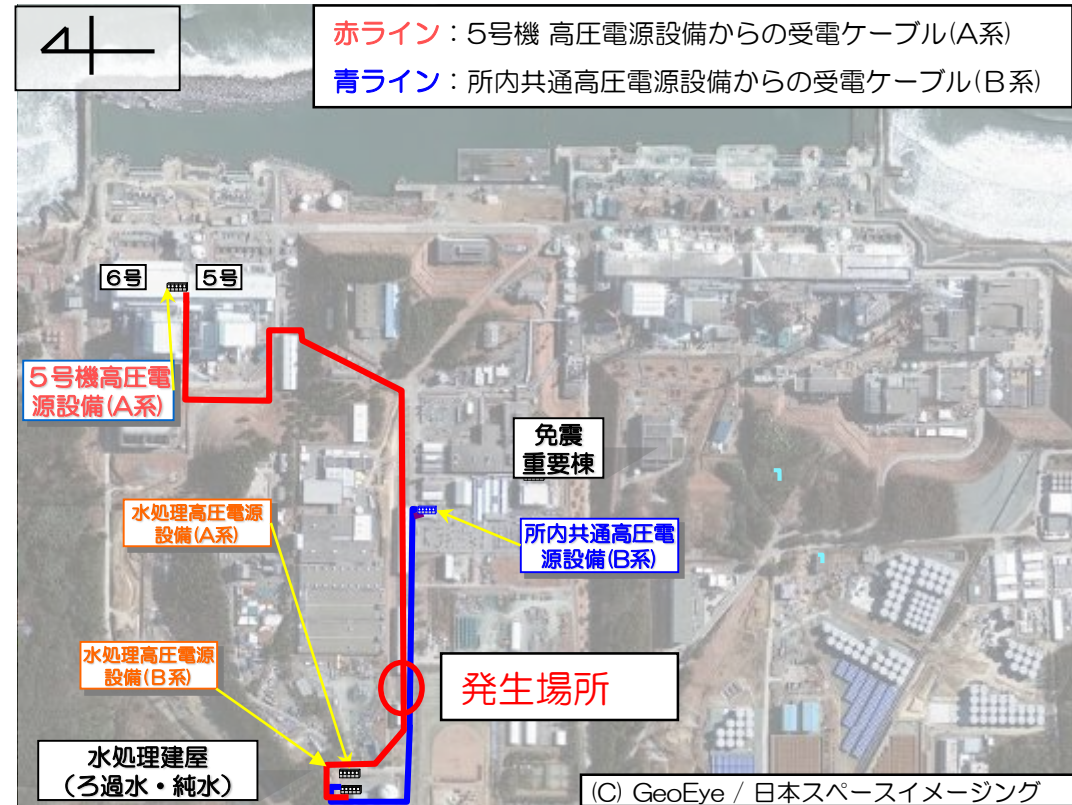
水処理設備 電源ケーブルルート図

- 発生日時 : 2015年3月29日(日) 20:05頃
- 発生場所 : 免震重要棟から西側へ向かう道路脇の側溝
- 延焼範囲 : 約5m(水処理高圧電源設備(A系)ケーブル\*他)
- 主な時系列:
- 3/29
- 20:05 5号機 高圧電源設備(A系) 地絡警報発生
  - 20:37 当社社員よりケーブル火災の一報あり
  - 20:41 水処理高圧電源設備(A系) 遮断器「開放」操作 警報クリア
  - 20:57 初期消火活動開始
  - 21:26 現場発煙なしを確認
  - 21:45 公設消防が現場到着
  - 22:10 公設消防撤収(鎮火確認については、敷鉄板をはがした後、写真にて確認)
- 3/30
- 16:50 公設消防にて本事象は「火災」と判断

※発電所構内で使用するろ過水・純水を作るための設備に電源を供給するケーブル

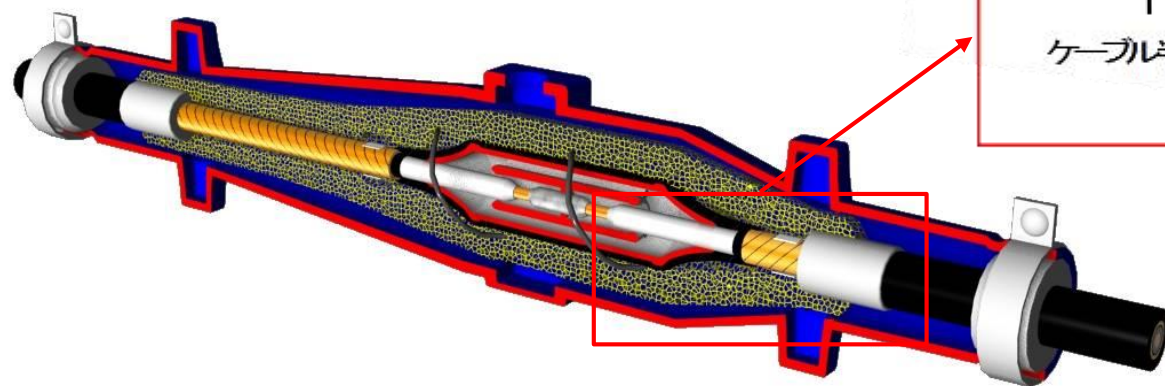
ケーブルジョイント部イメージ図

- 損傷した水処理高圧電源設備 (A系) ケーブルは3相1組みで構成されている。  
また、当該ケーブルはケーブル同士をケーブルジョイント※にて接続している。  
今回の損傷部位においては、3相のうち1相のジョイント部について最も損傷が大きい。
- 各相のケーブルジョイント部は、重ならないようにズラしながら接続を実施しており、  
損傷の大きい1相のジョイント部のみ、サポート片受けにて支えられている状況であった。

※ケーブルジョイント：ケーブル同士を直接接続する目的で使用されるもので、ケーブルと同等の性能を有する接続

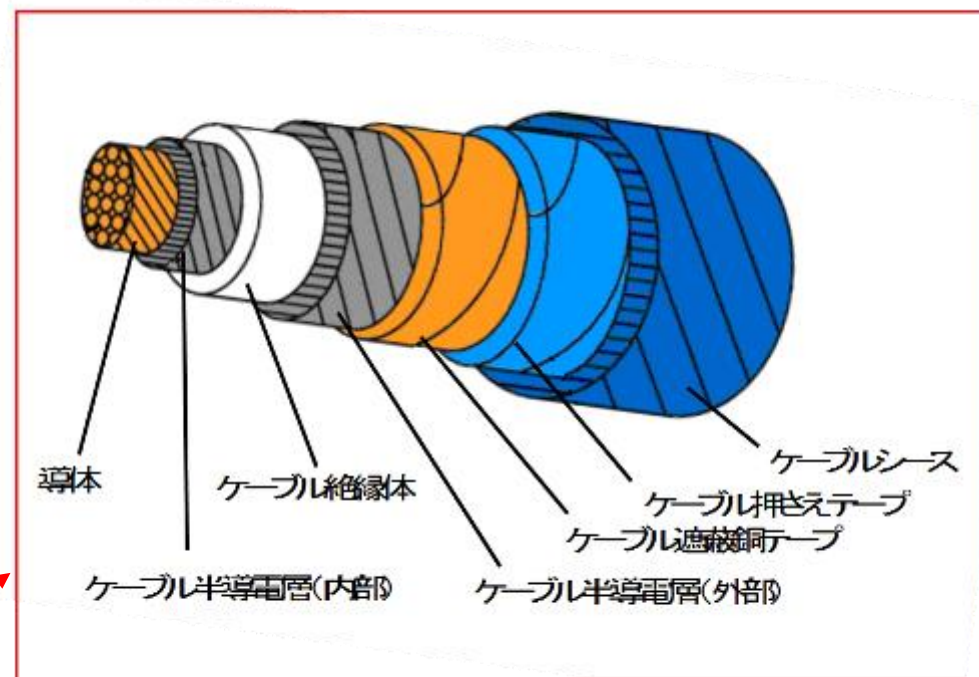
ケーブル断面図

調査の結果、3相1組のケーブルの内火災発生元の1相ケーブルにおいてケーブル遮蔽銅テープの切断が確認された。この原因は、①外気温変動によるケーブル絶縁体などの熱伸縮の影響が想定される。

ケーブル遮蔽銅テープ切断に起因する火災発生の推定メカニズムは、以下のとおり。  
通常時は、ケーブル遮蔽銅テープからクリップを介して電流が流れ、接地されている。  
事故時には、ケーブル遮蔽銅テープが切断することで、その内側にある高抵抗の半導電層を介して電流が流れ、ケーブル半導電層が過熱し、火災発生に至る。
