福島第一原子力発電所の最近の状況

2015年7月29日
東京電力株式会社

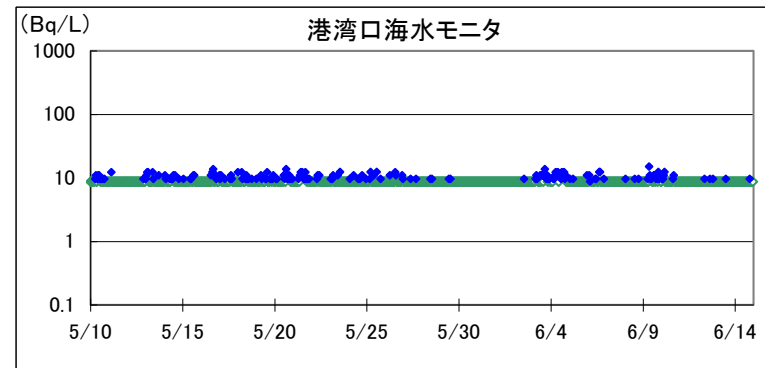
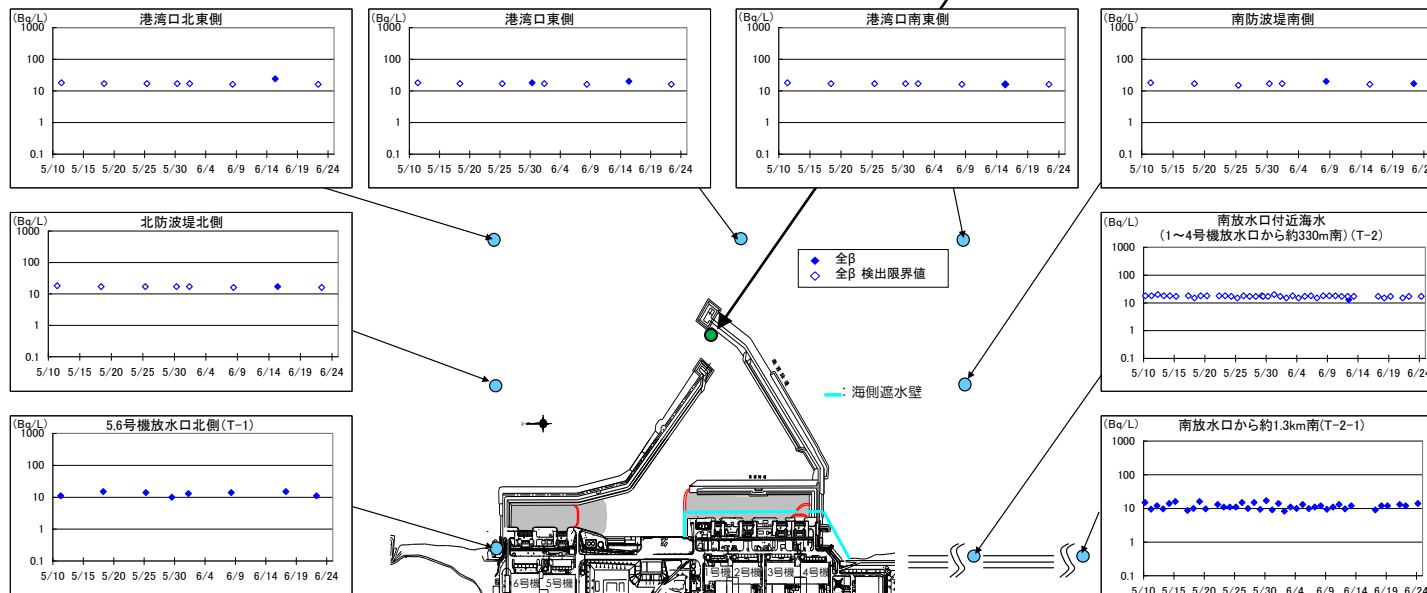
- 漏えい水の拡散範囲：

排水側溝、K排水路、C排水路、港湾内

- ただし港湾口、および外洋での放射能濃度に有為な変動がないことから、影響は港湾内にとどまっていると考えられる。

- 港湾内への放射性物質の流出を抑制するため、側溝のたまり水及びK排水路出口の水の回収を実施。

- 回収した汚染水量：約930m³
- 回収した放射能量：約1.7×10⁹Bq

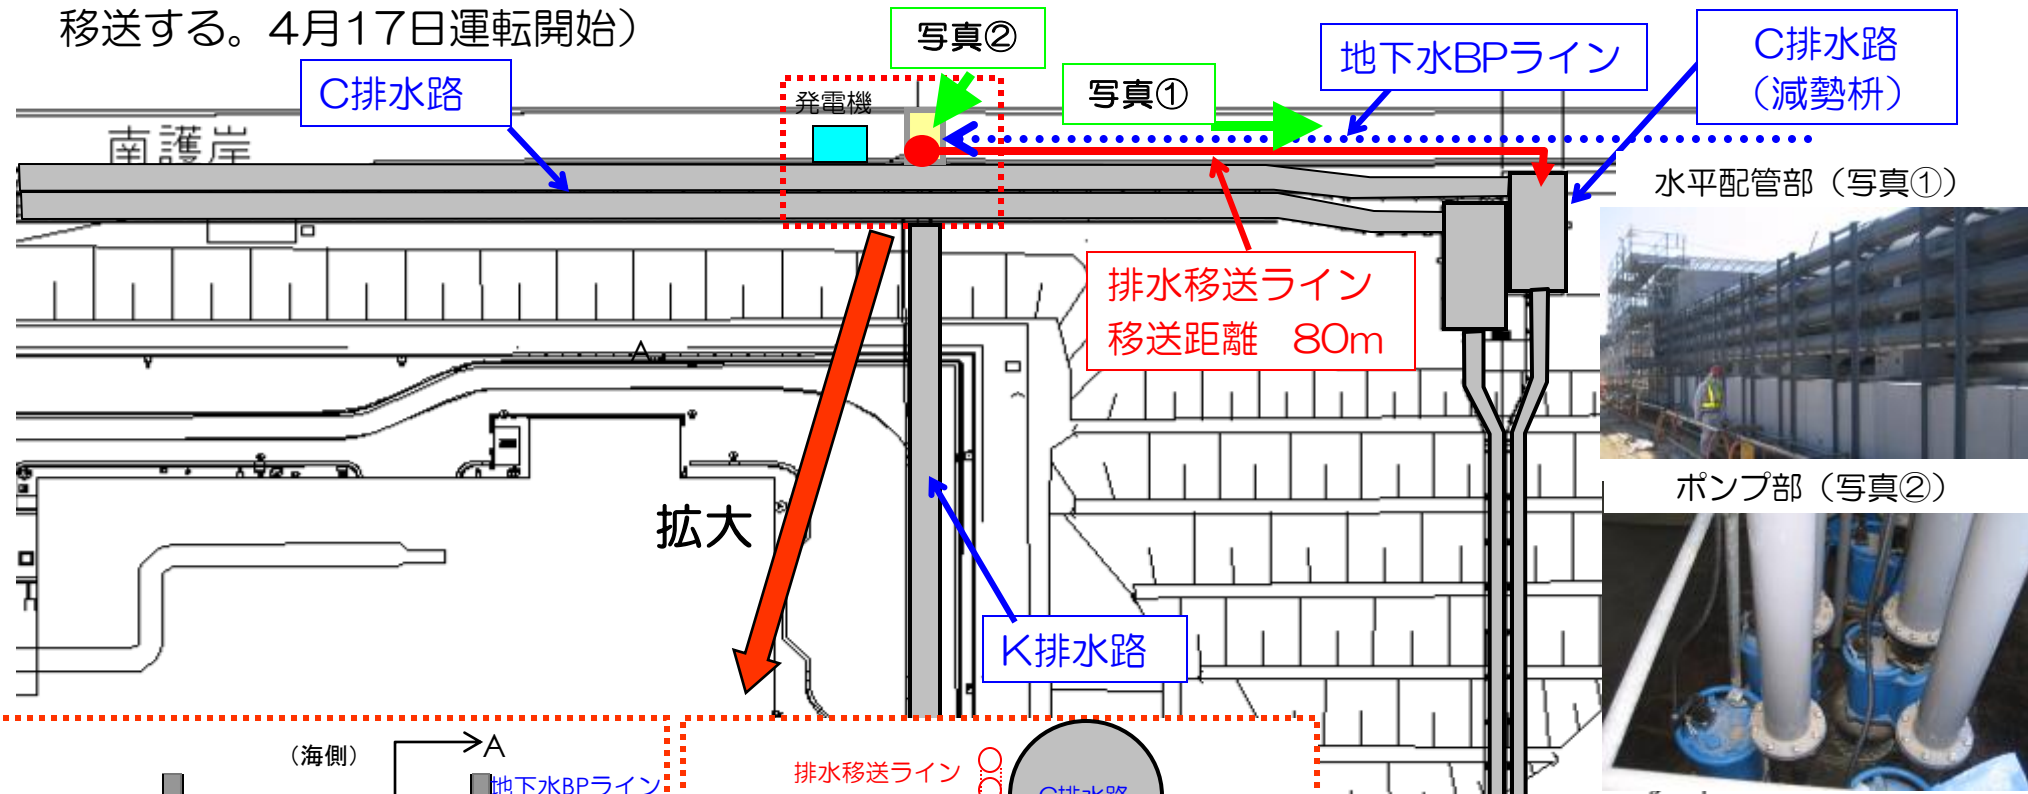
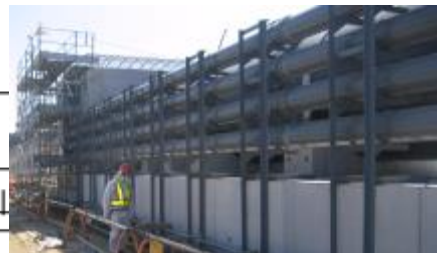
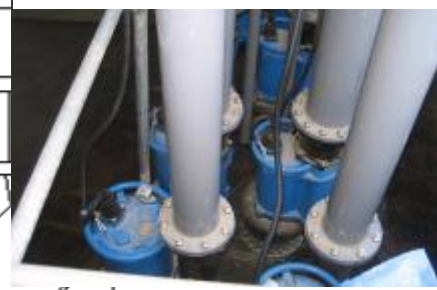
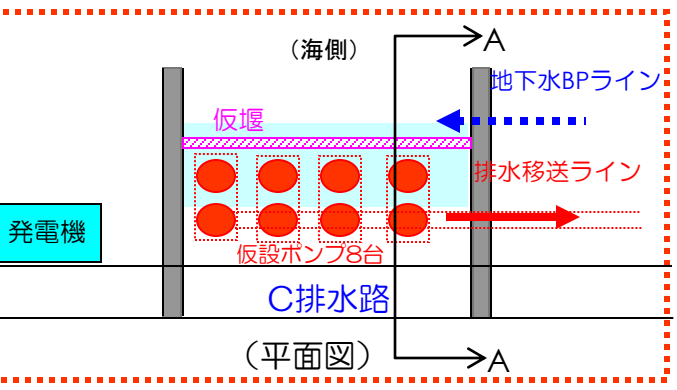
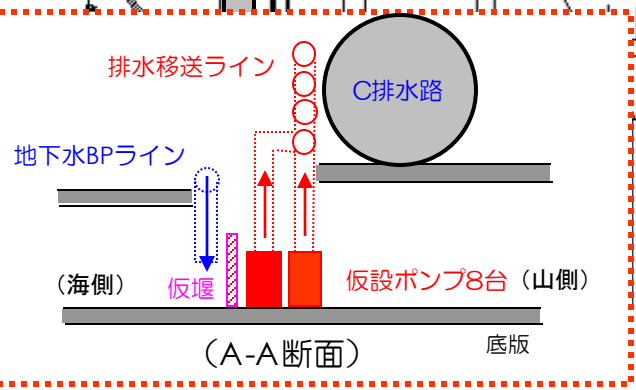
■ K排水路移送ポンプ配置概要（K排水路の本格付替えに先立ち、暫定的にK排水路の排水をC排水路に移送する。4月17日運転開始）

- K排水路の水については、同排水路内に堰を設けて、移送ポンプを設置し、港湾内に繋がるC排水路へ移送している。
- 7/16 午前8時24分頃、移送ポンプは全台正常に稼働しているものの、移送ポンプの移送量を超える強い降雨の影響により、K排水路に設置した堰から外洋側にも一部排水されていることを確認。その後、同日20時10分に、外洋への排水が無くなったことを確認。
- また、7/16に採取したK排水路排水口の放射能水の分析結果（Cs-134、Cs-137、全β値）が前日の分析結果よりも上昇しているが、強い降雨の影響により一時的に上昇したものであると判断。
 - 7/16採取：Cs-134 160Bq/L、Cs-137 670Bq/L、全β 1,100Bq/L
 - 7/15採取：Cs-134 2.4Bq/L、Cs-137 20Bq/L、全β 39Bq/L
- なお、港湾口連続モニタの値については、有意な変動は確認されていない。
- 7/20の早朝（5時～6時）、多量の降雨（18.5mm/h）があったものの、定時パトロール（8時）ではK排水路内の堰を超える状況は確認されなかった。その後、移送ポンプの稼働状況を調査し、8台がフル稼働（5:40～6:08）していたことを確認した。今後、監視方法について改善を図っていく。

- 【ポンプ仕様】
- 6インチポンプ, 2台
 - ・1台当たりの能力: 0.055m³/秒
 - 8インチポンプ, 6台
 - ・1台当たりの能力: 0.075m³/秒
 - 8台の能力
 - ・6インチの能力: 0.055m³/秒 × 2台 = 0.11m³/秒
 - ・8インチの能力: 0.075m³/秒 × 6台 = 0.45m³/秒
 - ・8台の能力: 0.56m³/秒 (約2000m³/時)

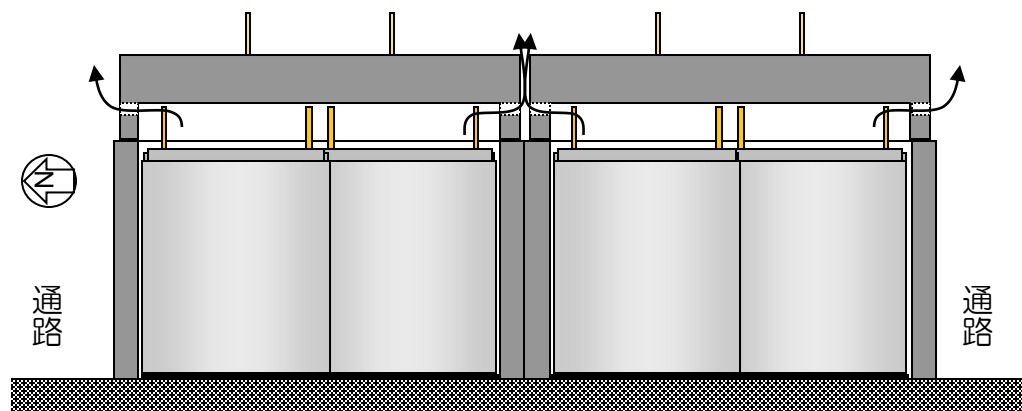
- HIC蓋開放調査において、攪拌前のHIC直上部の可燃性ガス（水素）濃度は、概ね1%未満。
- HIC内に保持された水素は、攪拌等の影響により気層に排出され、一時的にHIC直上部の水素濃度が上昇するが、フィルタ・ベント孔を通して速やかにカルバート内に排出される。

- HICからベントされたガスは、ボックスカルバート蓋の南北面に、内部空間の最高点と同じ高さに設けた換気口から大気放散されるためボックスカルバート内に滞留することはない。

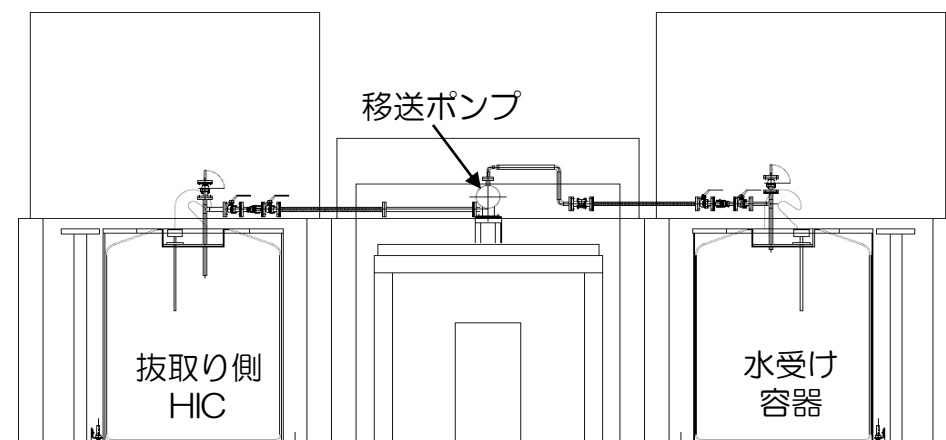
本格水抜き装置概念図

- HIC内の液位上昇は継続的に発生することから、簡易水抜き装置による上澄み水の抜き取りを実施中（7/24時点で59基の水抜きを実施済）
- 作業概要
 - 第二施設において、抜き取り対象HIC内の水を回収用タンクへポンプで移送
 - 回収したHIC内水は、再び多核種除去設備で処理
- 第二保管施設のボックスカルバートには原則2基のHICが保管されており、作業の効率性を考慮し、同じボックスカルバートに保管されている他方のHICも連続して水抜きを実施
- スラリー入りHICからの上澄み水抜き取りの加速化、作業安全水準の向上を期するため、本格水抜き装置を設置し8月中旬に運用開始予定。
