タービン建屋東側における 地下水及び海水中の放射性物質濃度の状況について

平成26年5月29日
東京電力株式会社

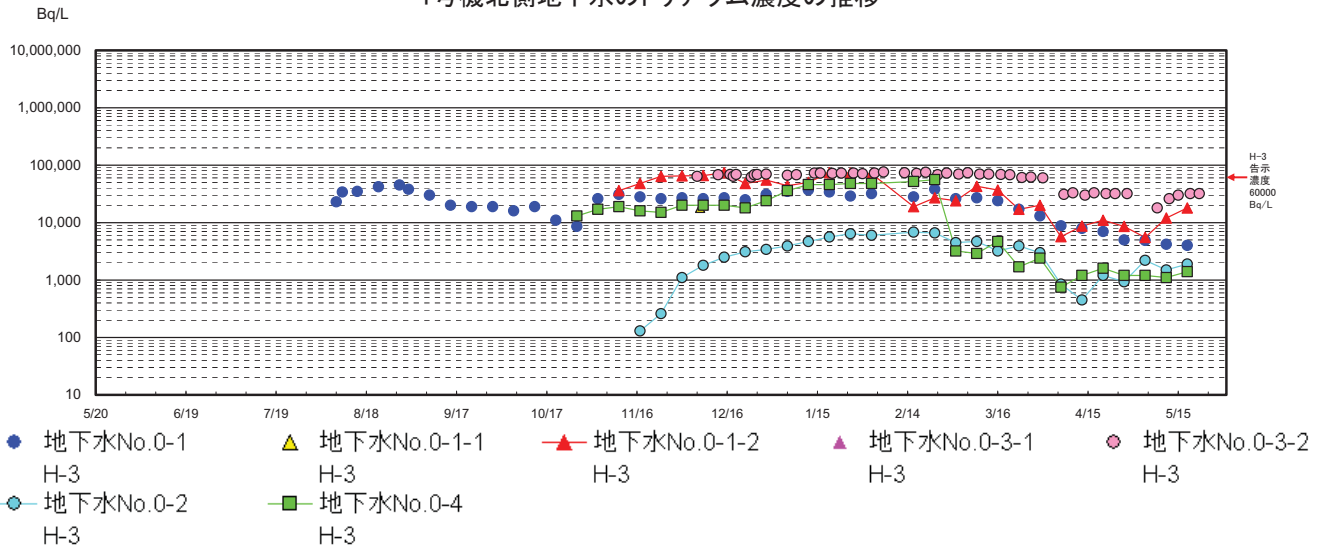
1号機北側地下水のトリチウム濃度の推移

- H-3濃度が高い海側のNo.0-3-2 で、12/11より開始した地下水汲み上げによる効果を継続監視(1m³/日)。4/7以降、30,000Bq/L台となり、5/8に18,000Bq/Lまで低下したが、5/15以降、30,000Bq/L台。
- 3月以降、エリア全体でH-3濃度が低下。

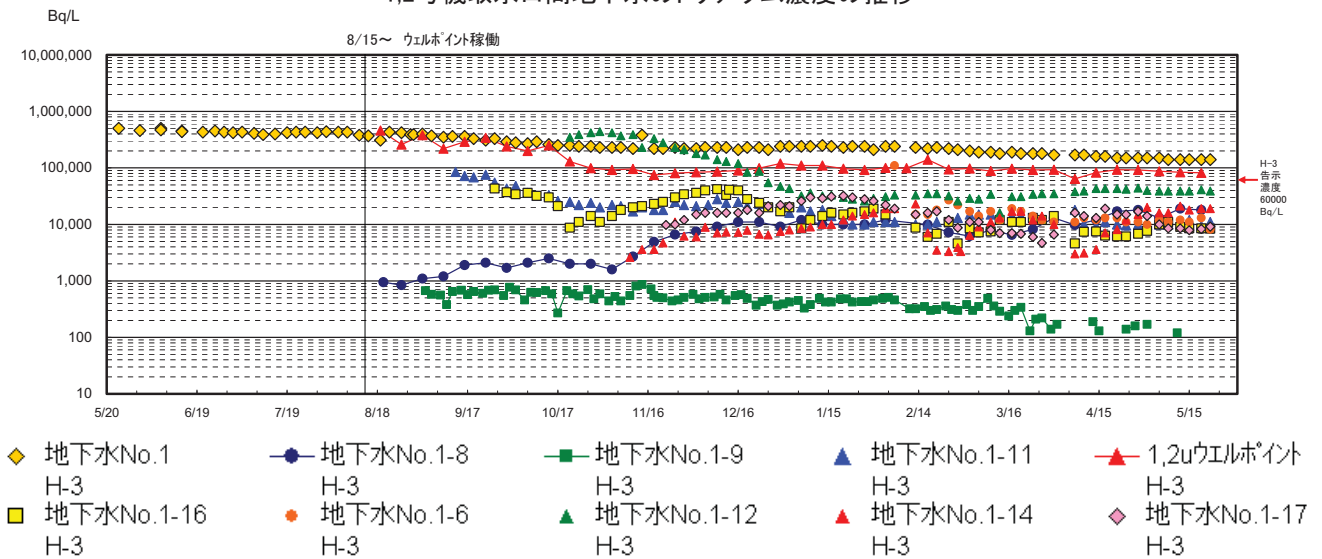
1,2号機取水口間地下水のトリチウム濃度の推移

- 1,2号機間ウェルポイントは、H-3、全β濃度が十万Bq/L台と高い状況。
- No.1-16は、1/30に全β濃度が310万Bq/Lまで上昇したが、2月中旬より低下に転じて100万Bq/L台で推移し、4/7以降100万Bq/Lを下回っていたが、5月より100万Bq/L前後で推移。1/29より開始したNo.1-16(P)の地下水汲上げによる効果を継続監視(1m³/日)。

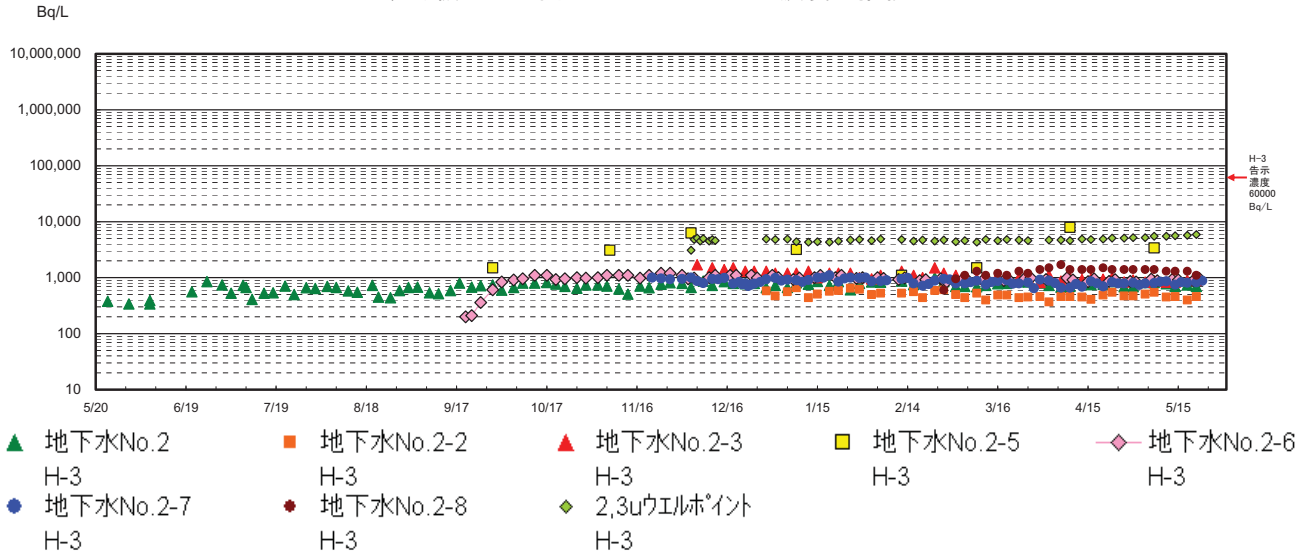
2,3号機取水口間地下水のトリチウム濃度の推移

- 2,3号機取水口間は、北側(No.2-5、ウェルポイント北側)で全β濃度が高い状況。
- No.2、No.2-2、No.2-3、No.2-6では、全β、H-3濃度とも横ばいで推移し、上昇は見られていない。
- 南側の汚染状況を確認するため、No.2-8で採水を開始。エリア中央のNo.2-6と同程度の濃度であったが、全β濃度が上昇し、4,000Bq/L程度で横ばい。
- 地盤改良の外側のNo.2-7は、全β濃度が上昇し、1,000Bq/L程度で推移。
- 地下水濃度の高い北側で、ウェルポイント北側の地下水汲み上げによる効果を継続監視(12/8~2/13:2m³/日、2/14~:4m³/日)。
- 下部透水層で採水するためNo.2-4を追加。Cs-137、H-3、全βは検出されていない。

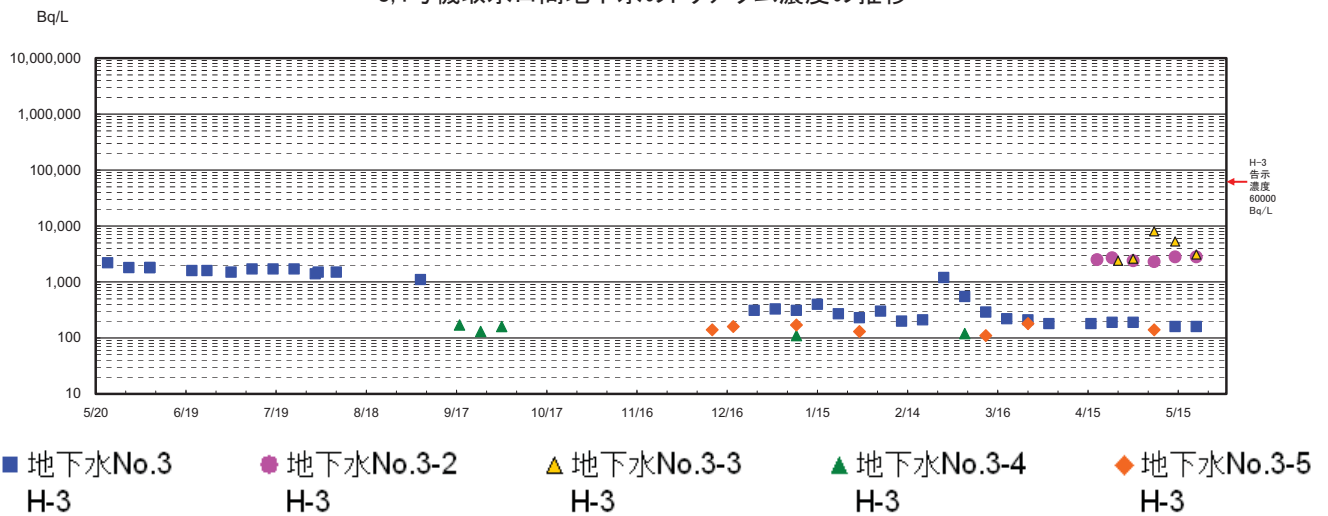
3,4号機取水口間地下水のトリチウム濃度の推移

- 各観測孔とも放射性物質濃度は低いレベルで推移。
- 3号機主トレンチの南側分岐トレンチの南側にNo.3-2を追加。全β、H-3濃度とも高い時期(昨年7月)のNo.3と同レベル。
- 同じく北側にNo.3-3を追加。No.3-2に比べ、Cs-137濃度が高い。

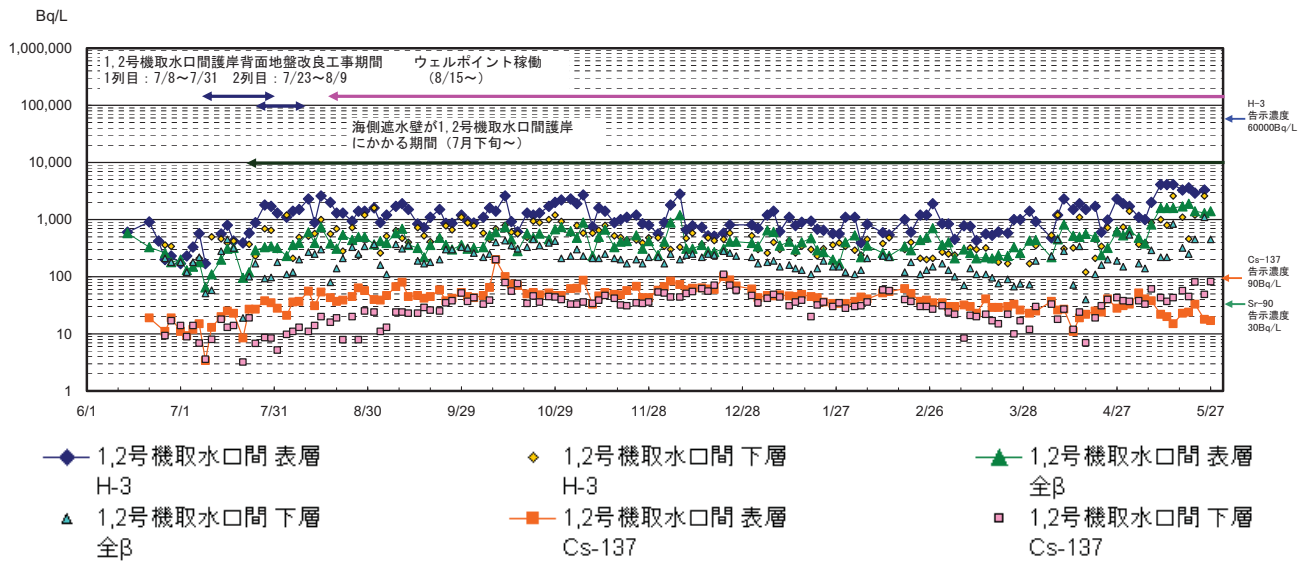
1,2号機取水口間の海水の濃度推移

- 1,2号機、2,3号機、3,4号機取水口間のCs-137、H-3、全β濃度について、1,2号機間のCs-137濃度を除いて、3月末以降上昇が見られる。
- 遮水壁内側の埋立工事の進捗に伴い、1号機、2号機、3号機取水口前のシルトフェンスを撤去。また、新たに1～4号機取水口南の遮水壁開口部前にシルトフェンスを設置し、その外側で採水を開始(3/6～)。1号機取水口前の遮水壁外側でも採水を開始(4/28～)。
- 遮水壁外側の2箇所のCs-137、H-3、全β濃度は、東波除堤北側と同レベル。

- 3月以降、1～4号機取水口付近の全β、トリチウム濃度がゆっくりと上昇。
- 遮水壁内の埋め立ての進捗により、遮水壁内側の海水量が減少。4m盤からの汚染地下水の流出がまだあるとすれば、遮水壁内側の海水中濃度は上昇するものと考えられる。
- また、4月4日及び5月1日の降雨後には、3、4号機間の全β、トリチウム濃度がゆっくりと1、2号機間と同程度の濃度まで上昇しており、1、2号側の海水が降雨により移動した可能性が考えられる。

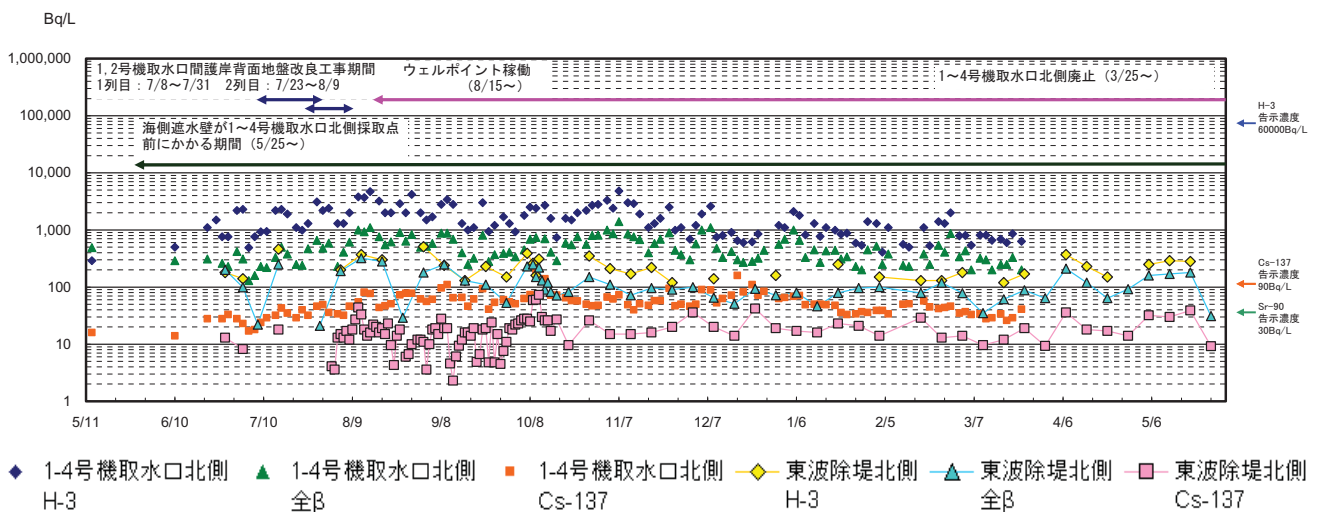
1~4号機取水口北側、東波除堤北側の海水の濃度推移

- 昨年6月のモニタリング開始以降、東波除堤北側地点の海水中濃度は、昨年5月以前の1～4号機取水口北側の濃度と概ね同じ濃度で推移。
- 遮水壁工事の進捗により、1～4号機取水口北側の濃度が上昇したが、東波除堤北側は特に上昇は見られず、むしろ秋以降は若干低下。
- 引き続き監視を継続する。
