東京電力（株）福島第一原子力発電所1～4号機の廃止措置等に向けた中長期ロードマップ進捗状況（概要版）

1. 至近1ヶ月の総括と今後の取組

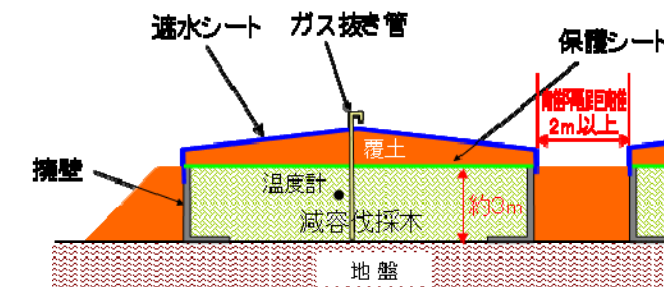
図5：伐採木一時保管槽概略図

廃棄物からの放射線による敷地境界における実効線量 1mSv/年未満の達成のため、伐採木を覆土する。11月中旬から設置工事開始、12月より伐採木搬入開始予定（図5参照）。

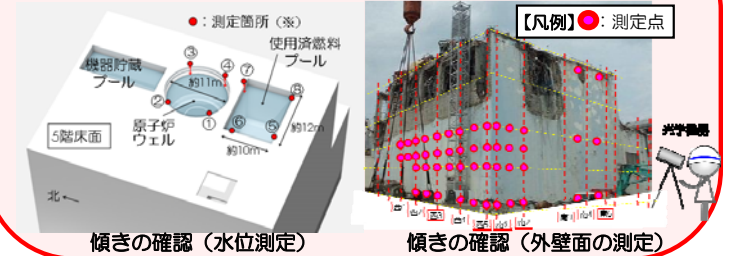
原子炉建屋の健全性確認(2012/5/17~5/23, 8/20~8/28)  
年4回定期的な点検を実施。建屋の健全性は確保されていることを確認。

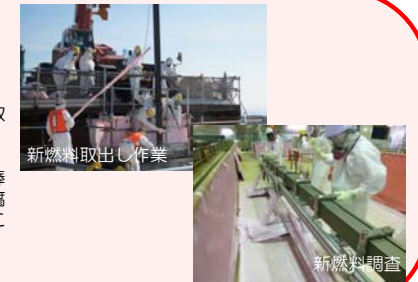
使用済燃料プール内新燃料(未照射燃料)の健全性調査

プール内燃料の腐食調査のため、新燃料取出し作業実施(7/18~19)。腐食の有無・状態の確認を実施(8/27~29)した結果、燃料体の変形、燃料棒の腐食や酸化の兆候は確認されず、材料腐食が燃料取り出しに大きな影響を与えることはないとの評価。

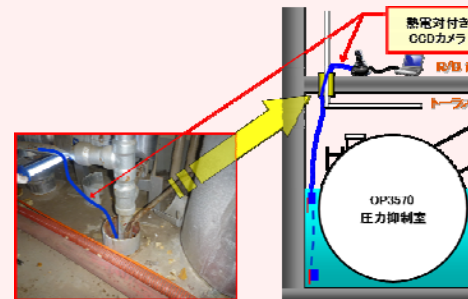
トラス室調査のイメージ（6/26）

- ①原子炉建屋1階配管貫通部よりCCDカメラ等を挿入し、トラス室内の滞留水水位・水温・線量・透明度、トラス室底部堆積物の調査を実施（6/26）
- ②三角コーナー2箇所について、滞留水の水位測定、サンプリング及び温度測定を実施（9/20）。

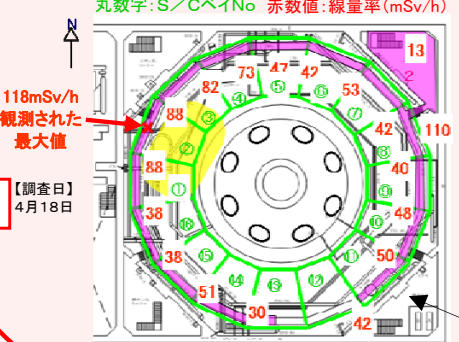
2号機これまでの調査結果（線量および音響）

- ①ロボットによりトラス室内の線量・音響測定を実施したが（4/18）、データが少なく漏えい箇所の断定には至らず。
- ②赤外線カメラを使用しS/C※5表面の温度を計測することで、S/C水位の測定が可能か調査を実施（6/12）。S/C内の水面高さ（液相と気相の境界面）は確認できず。
- ③トラス室及び北西側三角コーナー階段室内の滞留水水位測定を実施（6/6）。
- ④三角コーナー全4箇所の滞留水について、水位測定、サンプリングおよび温度測定を実施（6/28）。

● 滴下音が大きいエリア ● ロボット調査範囲  
丸数字：S/CペイNo 赤数字：線量率 (mSv/h)
