福島第一原子力発電所4号機原子炉建屋の 健全性確認のための 定期点検結果（第3回目）について

2012年12月3日
東京電力株式会社

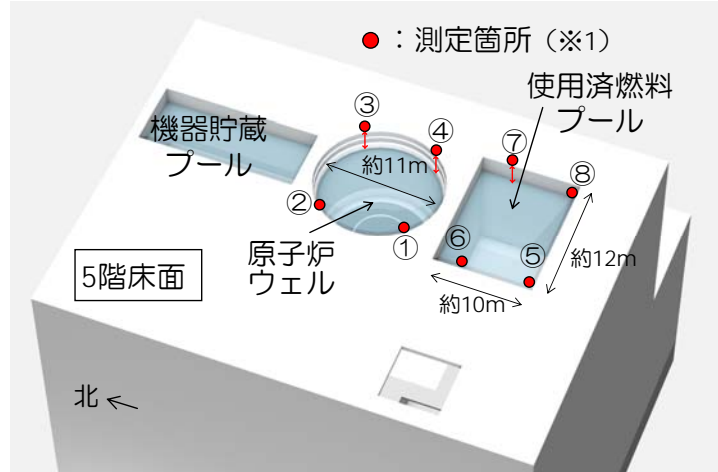
測定箇所（5階床面）

▶ 水位測定の結果、四隅の測定値がほぼ同じであることから、5階床面と使用済燃料プールおよび原子炉ウェルの水面が、これまでと同様に平行であることを確認した。

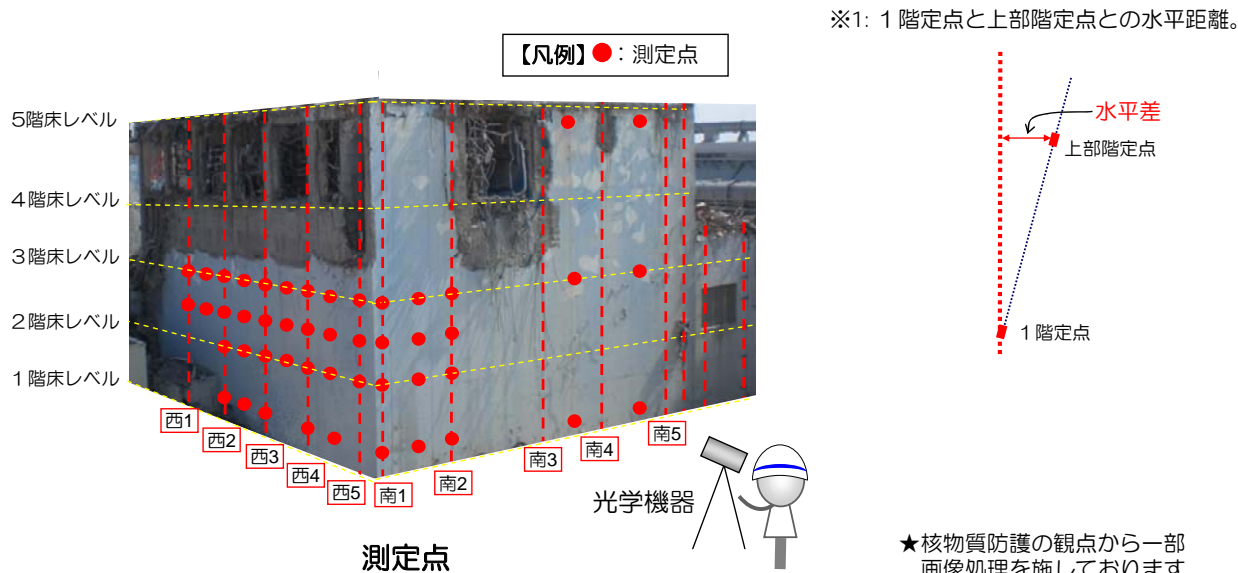
・第1回目(H24.5)および外壁面詳細点検(H24.6)、第2回目(H24.8)において、外壁面に局所的な膨らみが見られたものの建屋全体としては傾いていないことを確認済み。

- ▶ 水平差は、第1回目（H24.5）、外壁面詳細点検（H24.6）、第2回目（H24.8）とほぼ同様の値となり、各点の変形は同じような傾向を示した。
- ▶ 前回計測結果と若干の差が生じているのは、光学機器の計測誤差が±2mm程度であり、水平差で最大約4mmの誤差が生じる可能性があることや、コンクリートの熱膨張（熱膨張係数約 $7\sim 13 \times 10^{-6}/^{\circ}\text{C}$ ）により、8月と11月の月平均気温差で約5～9mmの差が生じる可能性があることが考えられる。

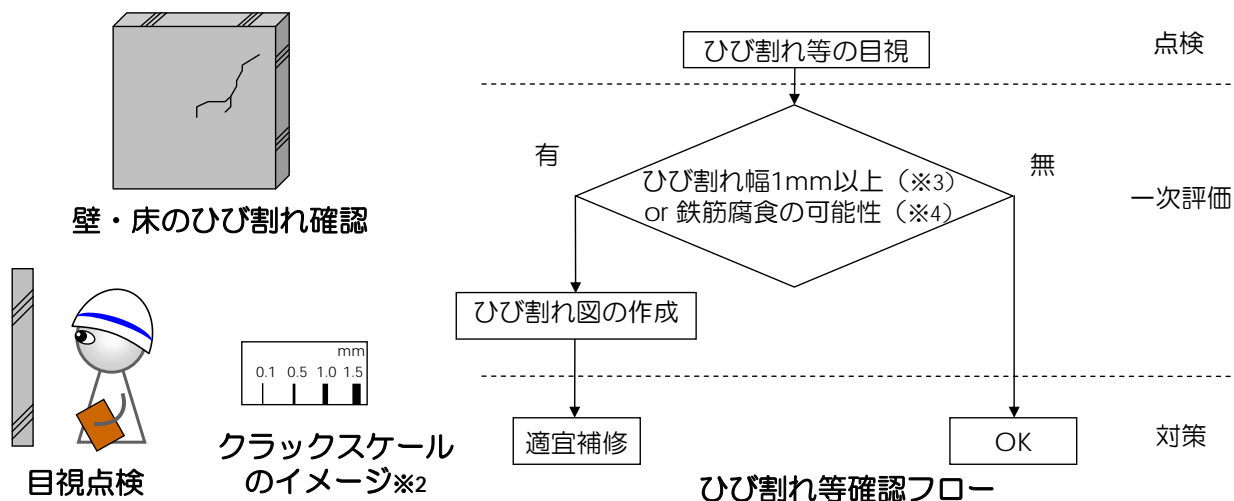
・ 第1回目(H24.5)および外壁面詳細調査(H24.6)、第2回目(H24.8)において幅1mm以上の有意なひび割れは確認されなかった。

※3: ひび割れ幅1mm： 耐久性の観点で検討が必要になるひび割れ幅。
日本建築学会「原子力施設における建築物の維持管理指針・同解説」

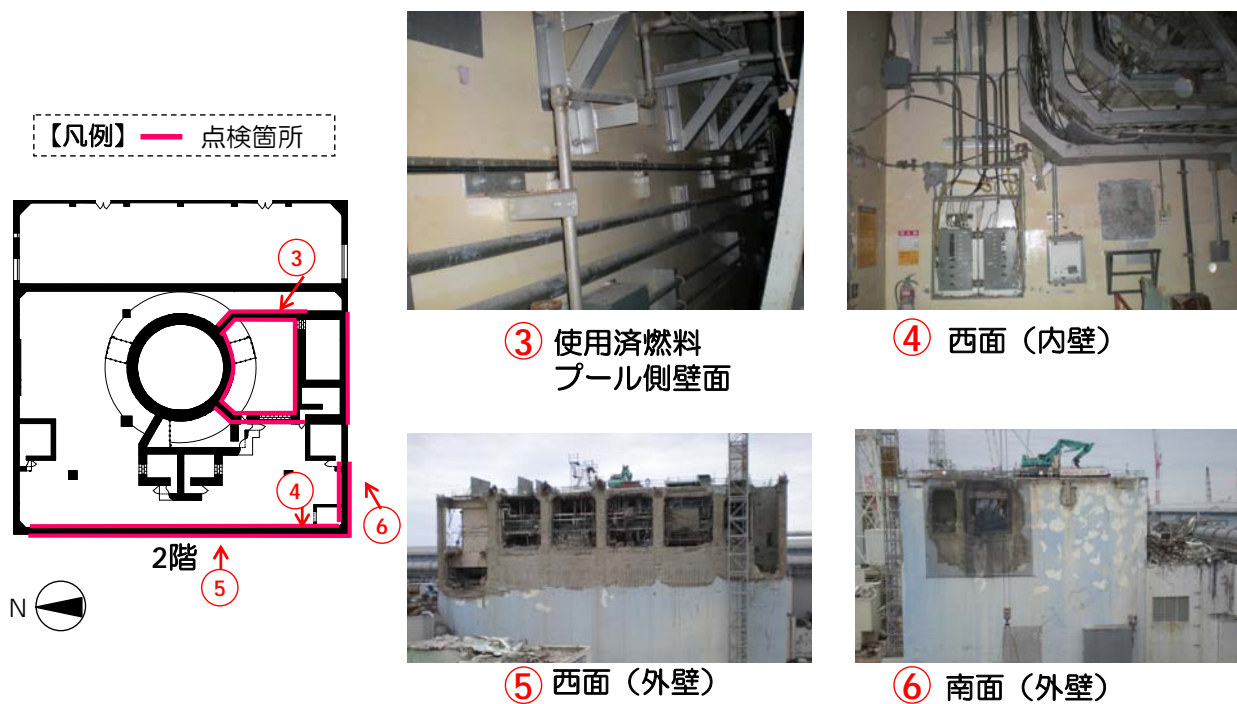
▶目視点検の結果、これまでの点検結果と同様に、1mm以上のひび割れや鉄筋腐食の可能性のあるひび割れは確認されなかった。

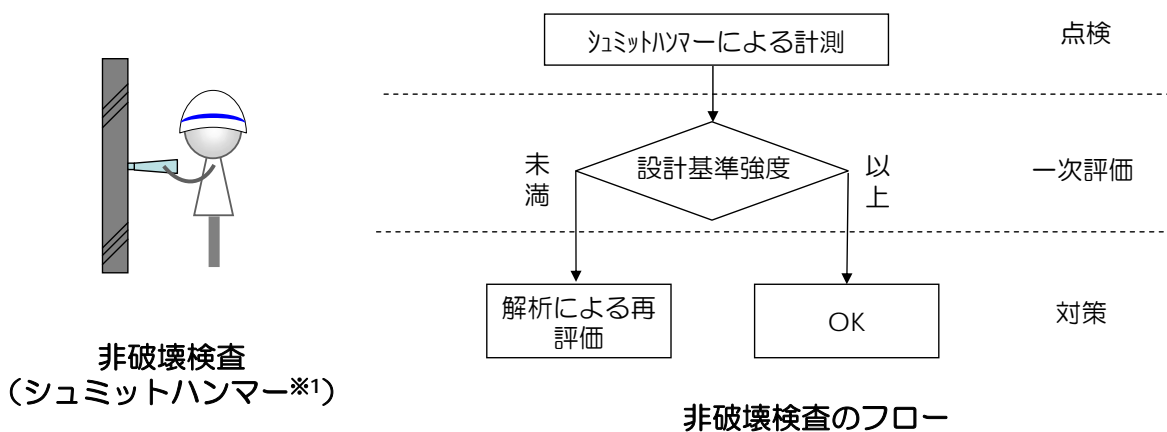
・第1回目(H24.5)および外壁詳細調査(H24.6)、第2回目(H24.8)において、全て設計基準強度以上であることを確認した。

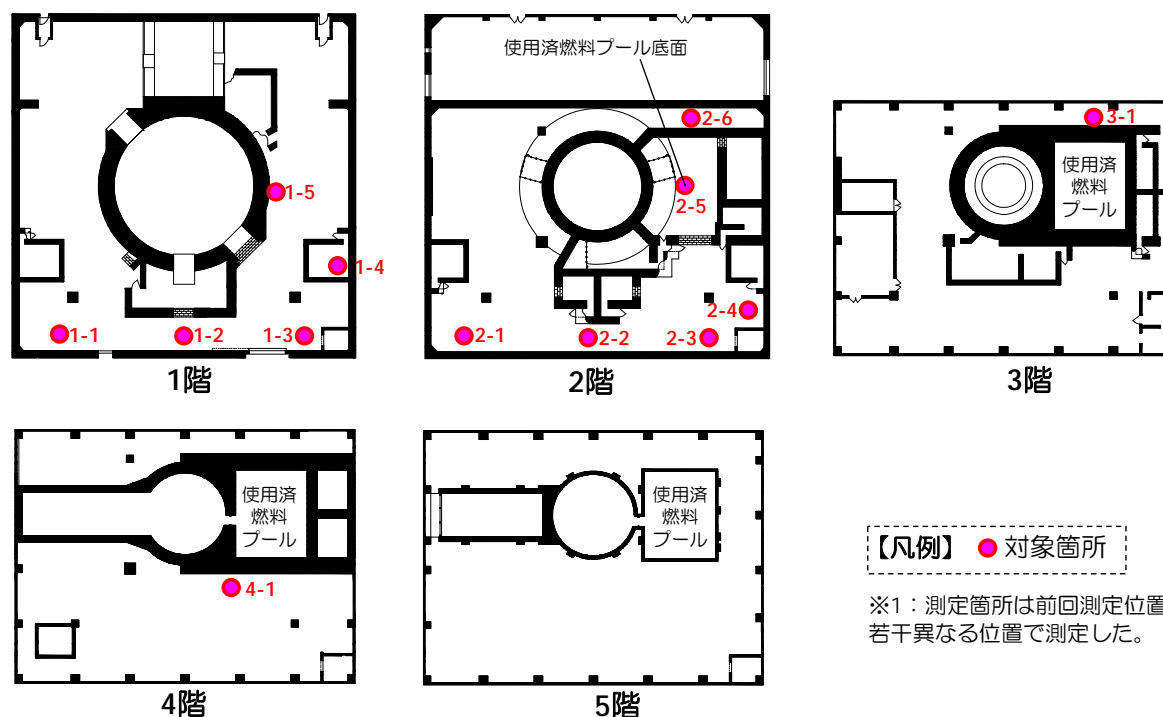
▶コンクリートの強度確認対象箇所※1を下図に示す。

▶コンクリート強度確認の結果、これまでの点検結果と同様に、全ての測定箇所設計基準強度以上（ 22.1N/mm^2 ）であることを確認した。なお、測定箇所は前回の位置と若干異なること及びシュミットハンマーの測定誤差※1を考慮すると、今回の測定結果は前回と比べても大きな差はないものといえる。
