# 地下貯水槽からの汚染水漏えい 及び 対応状況について

平成25年4月26日

東京電力株式会社

# 1. 事象概要

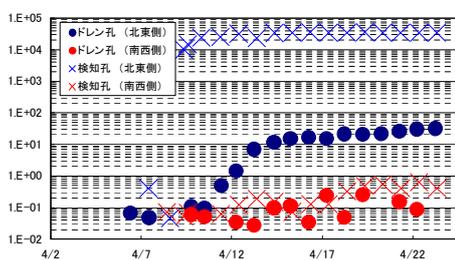
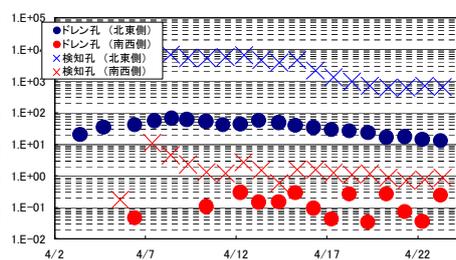
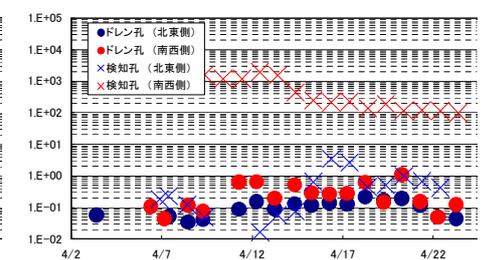
### 全β (Bq/cm<sup>3</sup>)

- 平成25年4月3日、地下貯水槽No.2において、貯水槽の内面に設置された防水シート（地下貯水槽は三重シート構造）の一番外側のシートと地盤との間に設置されているドレン孔に溜まっていた水を分析した結果、 $10^1\text{Bq}/\text{cm}^3$ レベルの全 $\beta$ 核種濃度を検出。
- そのため、追跡調査を実施し、4月5日、内側のシートと一番外側のシートとの間（漏えい検知孔）に溜まっている水についても分析を行ったところ、高濃度の塩素濃度と $10^3\text{Bq}/\text{cm}^3$ レベルの全 $\beta$ 核種濃度を検出したため、外部へ漏洩の可能性があるかと判断
- 他の地下貯水槽を含め監視強化を行っていたところ、地下貯水槽No.3においても、水位低下傾向は見られなかったものの、漏えい検知孔に溜まっている水から高濃度の塩素濃度と $10^3\text{Bq}/\text{cm}^3$ レベルの全 $\beta$ 核種濃度を検出し、ドレン孔においても $10^{-1}\text{Bq}/\text{cm}^3$ レベルの全 $\beta$ 核種濃度を検出したため、4月7日に外部へわずかな漏洩の可能性があるかと判断
- 外部への汚染拡大防止の観点から、漏えいの可能性がある地下貯水槽No.2から地下貯水槽No.1へ汚染水を早急に移送していたが、4月9日に地下貯水槽No.1についても、漏えい検知孔に溜まっている水から高濃度の塩素濃度と $10^4\text{Bq}/\text{cm}^3$ レベルの全 $\beta$ 核種濃度を検出したため、内側シートから一番外側のシートへ漏洩の可能性があるかと判断
