# 2号機 PCV内部再調査結果について

平成25年8月29日

東京電力株式会社

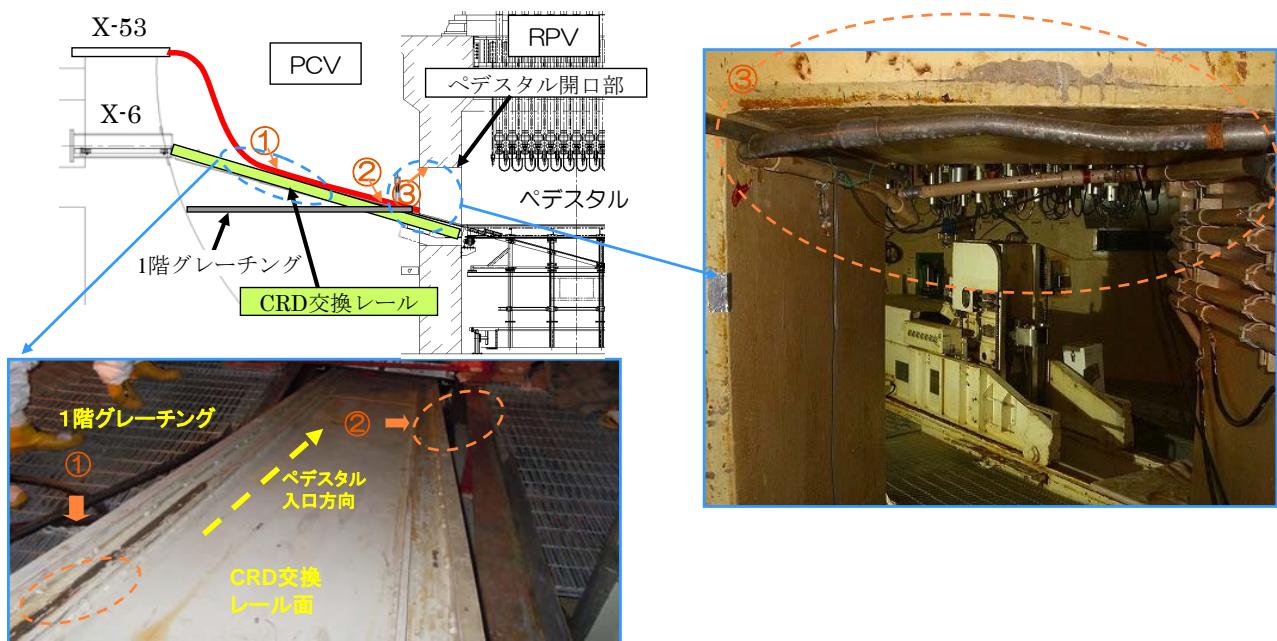
## 5. 5号機 CRD交換レール～ペデスタル入口状況写真(参考)

参考として5号機のCRD交換レール～ペデスタル入口写真に対し、2号機の前ページ状況写真に相当する箇所を示す。

注記：1F5号機の定検中の写真であり、2号機の現状とは異なる部分がある。
