汚染水問題の最新の状況

平成25年9月9日

東京電力株式会社

1-3. タンクからの漏えい発生状況

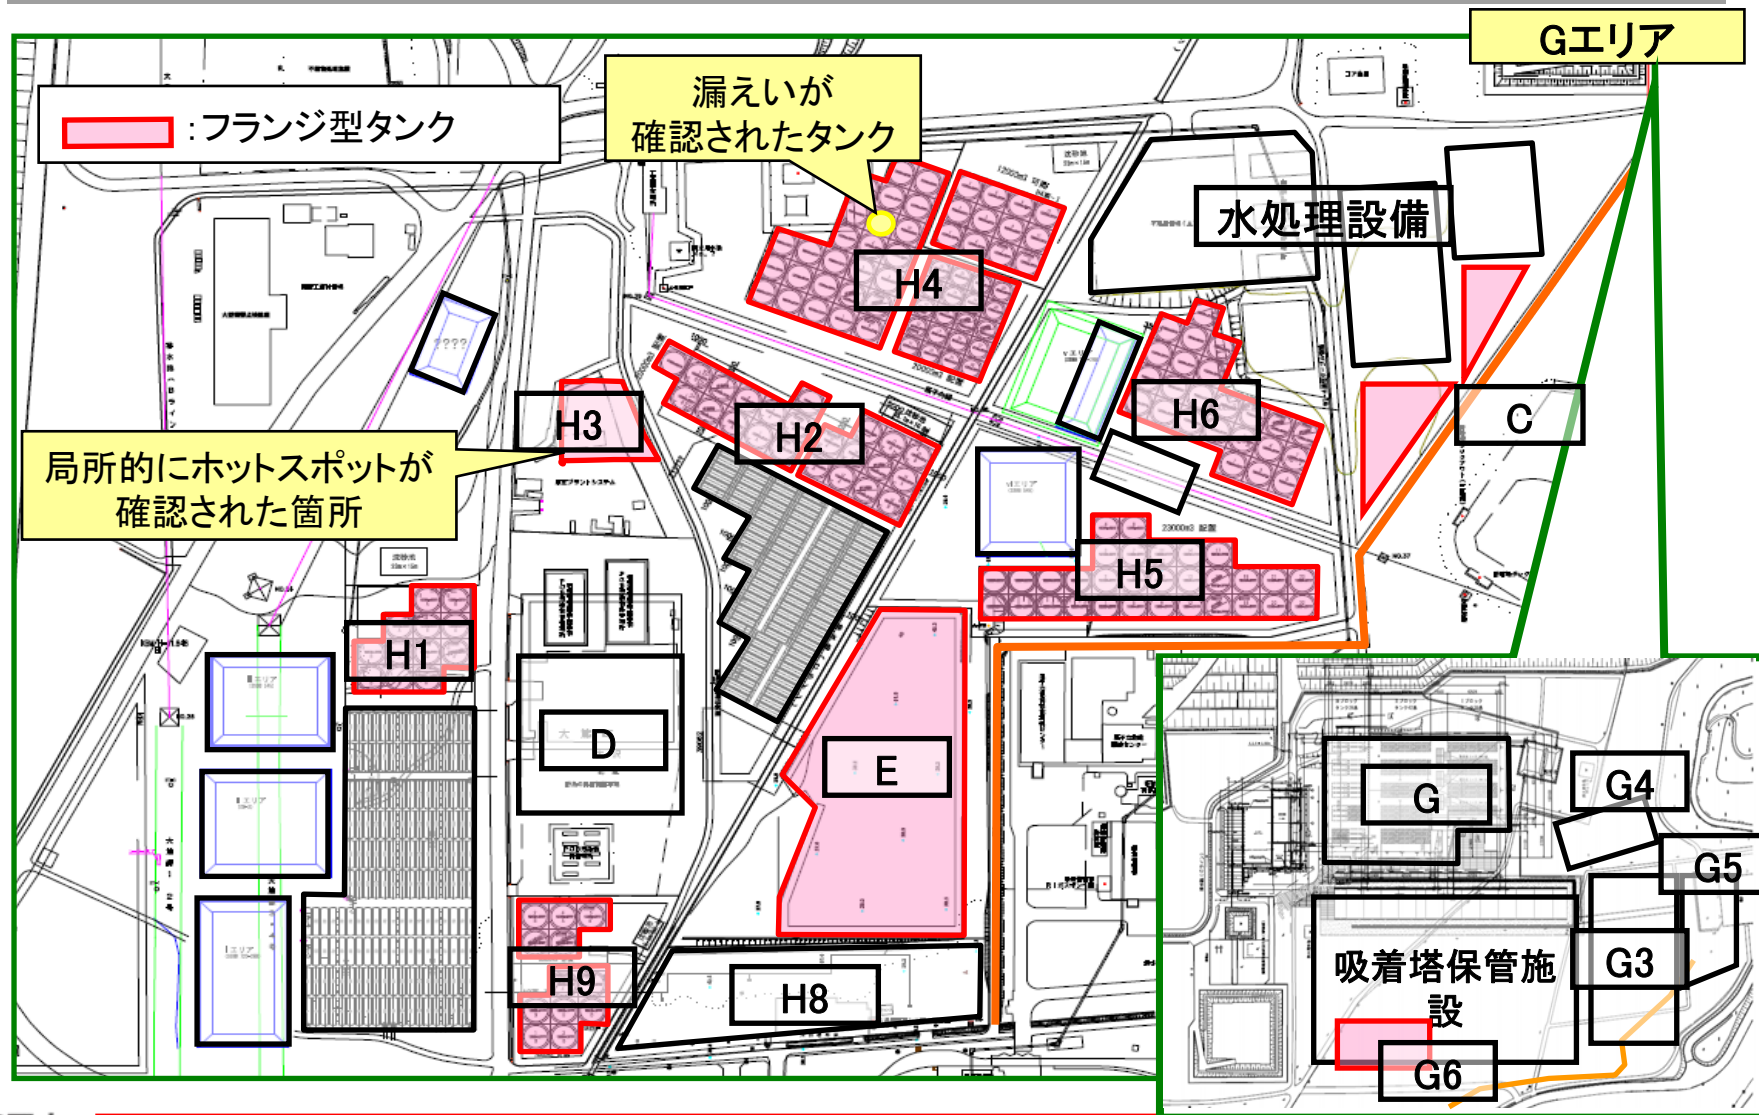
1-2. タンクの設置状況

H4エリアのフランジ型タンクから汚染水の漏えいを確認

1~4号機の汚染水貯留タンク約930基のうち、同型タンクは約300基設置済み

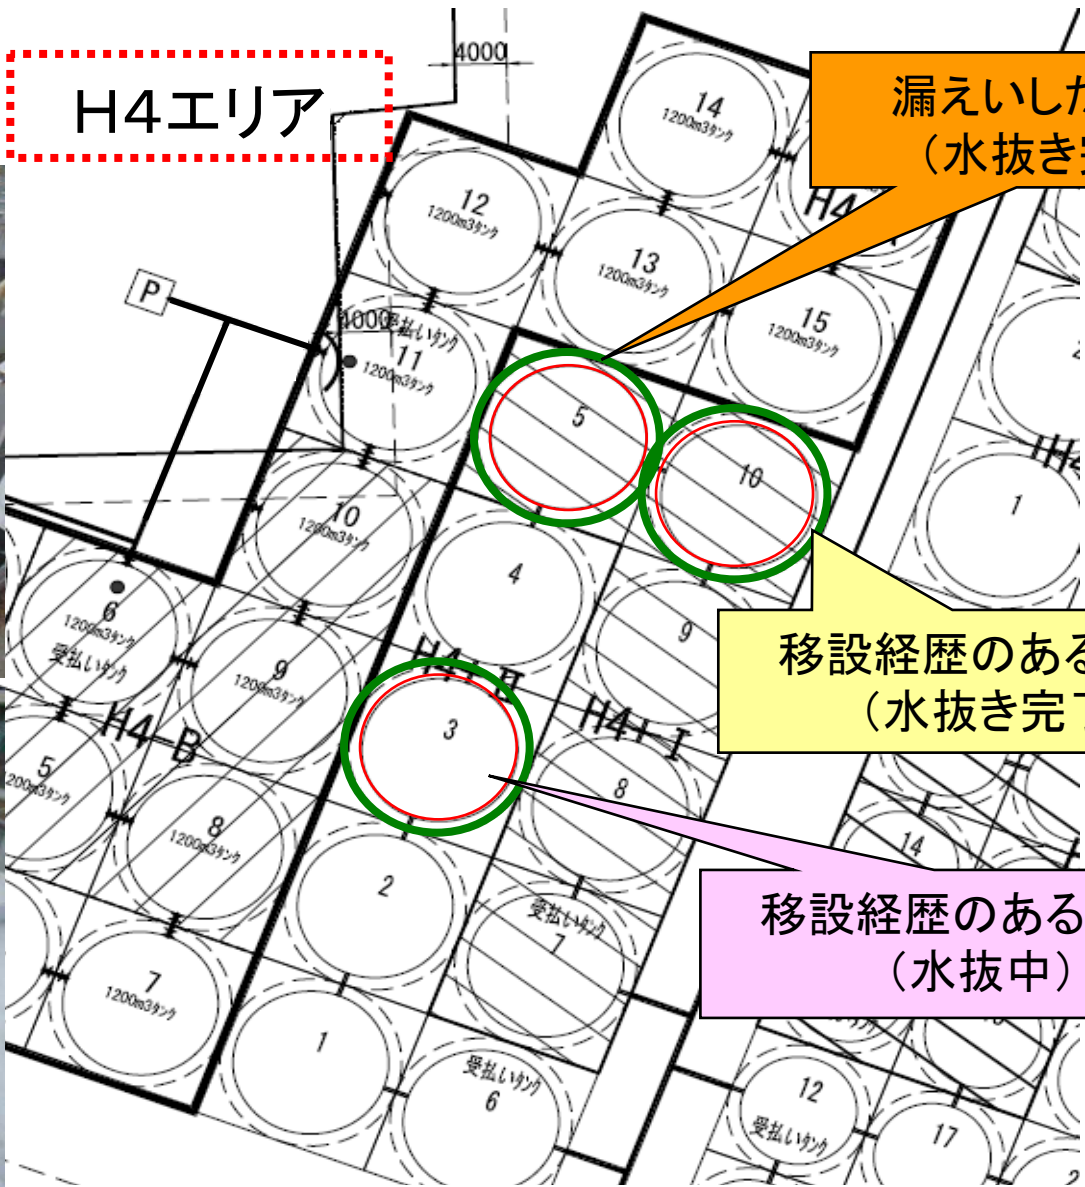
1-6. 対策②移設した経歴のあるタンクからの水抜き

漏えいしたタンク
(水抜き完了)

移設経歴のあるタンク
(水抜き完了)

移設経歴のあるタンク
(水抜き中)

- 漏えいが発生したタンク(H4-I-エリアNo.5)は、別エリア(H1)に設置後、基礎の地盤沈下
が確認されたため、分解後に現在位置(H4)へ移設した経歴あり
- 同様の移設経歴があるタンク2基の水移送を実施。1基(H4-I-エリアNo.10タンク)は
8月27日に移送完了、残りの1基(H4-II-エリアNo.3タンク)は移送中

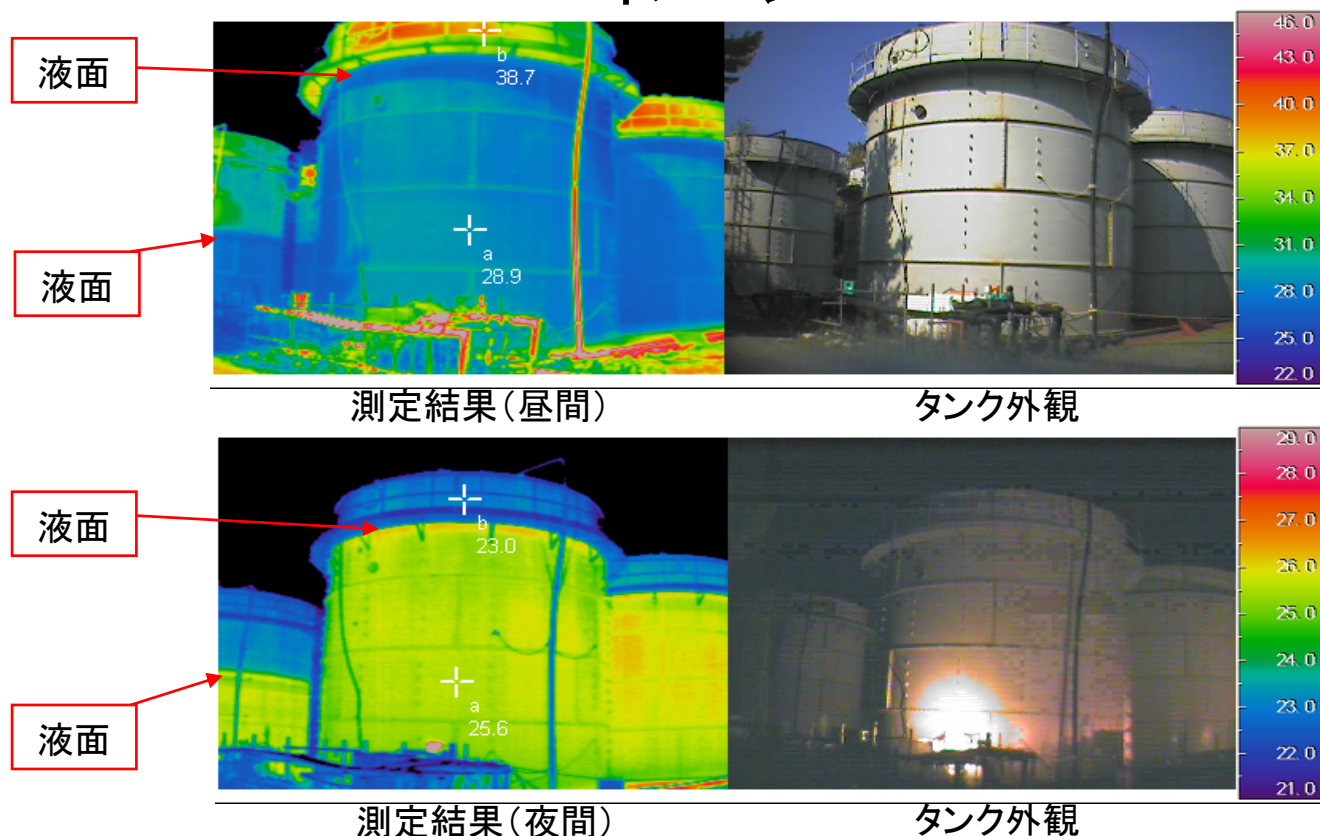
1-10. 対策⑥パトロールにおける水位管理方法

<注>
サーモカメラ温度測定結果の色調と温度の関係は昼間と夜間で異なる表示となっている

全フランジ型タンクに、優先順位を決め順次水位計を設置し、最終的には警報機能を設け、遠隔による常時監視を可能とする

当面は、1日1回サーモグラフィーを用いて水位の継続的な変動の有無を監視する

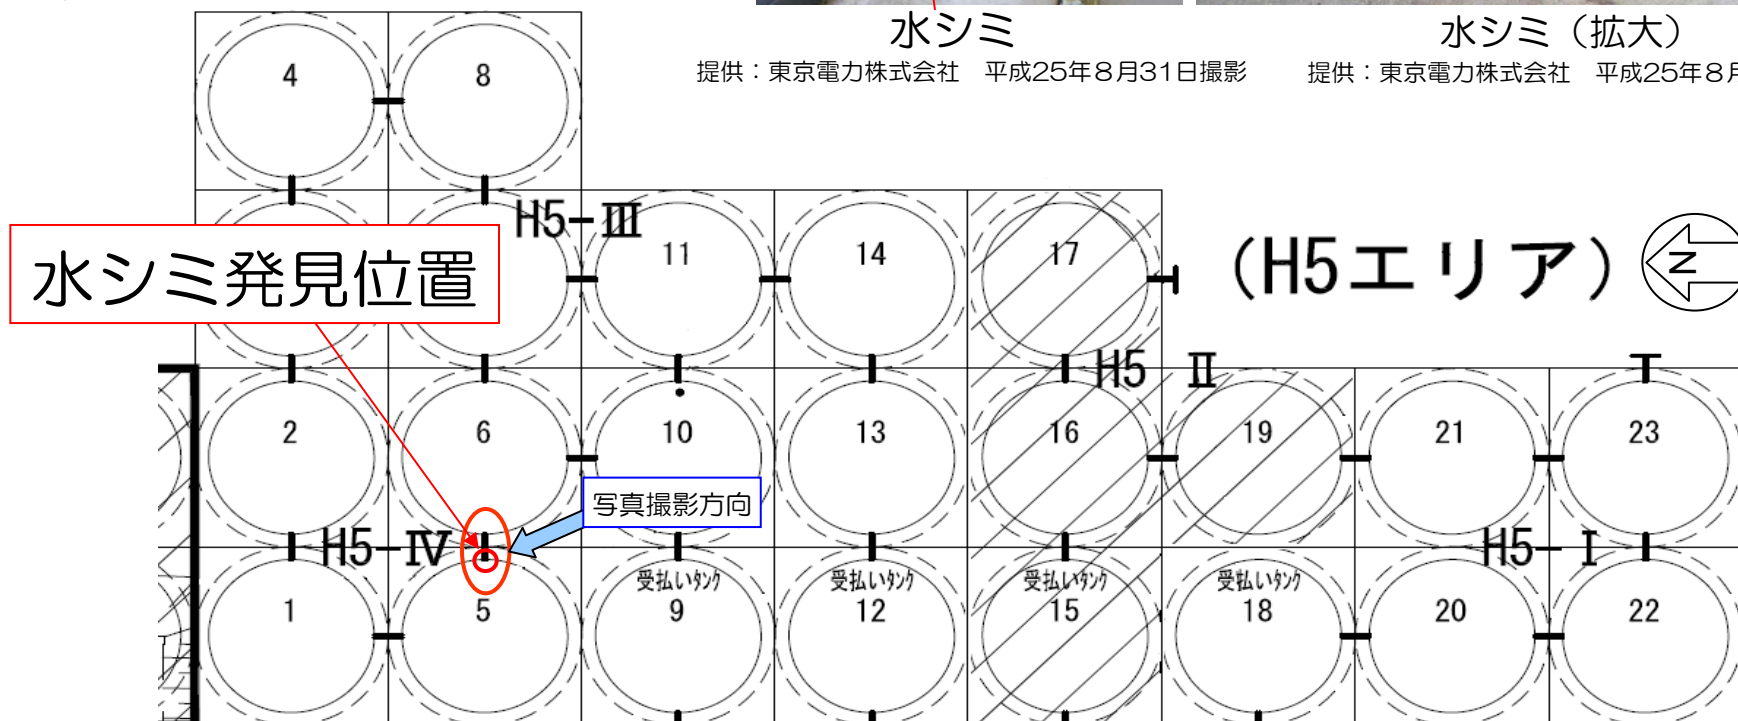
場所：H5-IV-No.5・No.6タンク連結配管

水シミ発見日：平成25年8月31日

状況：H5-IV-No.5タンク出入り口弁の外側フランジ下の床面に水シミが確認されており、90秒に一滴程度滴下していた（8月31日午後11時10分頃滴下を確認）。

対応：フランジの増し締め後、30分間観察し、漏えいが止まったことを確認（9月1日午後2時20分）。当該弁下にドレン受けを設置し、監視を継続する（3日程度）。その後、漏えいのないことを再確認のうえ保温を復旧する予定。
