福島第一原子力発電所第3号機 遠隔操作式大型クレーン先端ジブマストの傾倒について

平成25年9月26日
東京電力株式会社

1. 発生事象概要

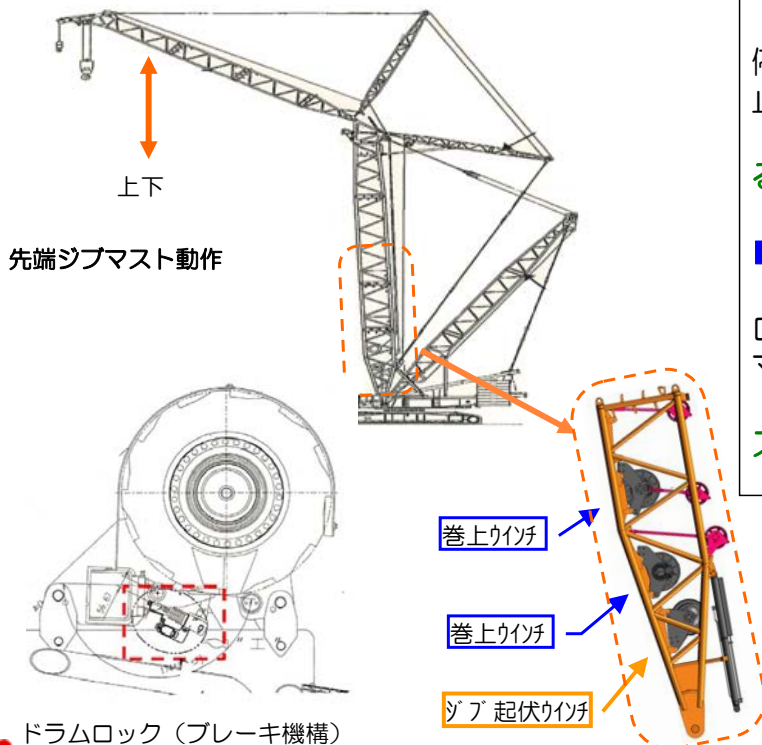
■当該クレーン (600tクレーン: 6000SLX) 概要

当該クレーンはウインチをブームの中に組み込み機器のコンパクト化をしているため、通常のクレーンとは機構が異なる。

ジブ起伏ウインチのドラムロック※が解除された状態となり、その結果起伏ワイヤーに緩みが生じ、先端ジブマストが徐々に伏せていき、主マストへ想定外の荷重がかかり亀裂が発生した。
