4号機原子炉建屋の健全性確認のための 定期点検結果（第7回目）について

平成25年12月26日

東京電力株式会社

(7) 第7回目定期点検（平成25年11月26日～12月18日）

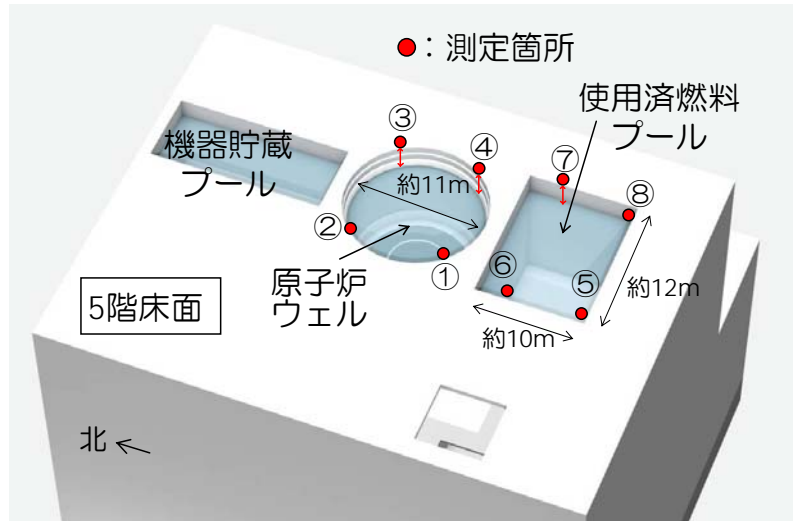
測定箇所（5階床面）

▶水面は常に水平であることを利用して、5階床面と原子炉ウェルおよび使用済燃料プールの水面の距離（水位）を計測し、建屋が傾いていないか確認を行った。

距離がほぼ同じ

距離が異なる

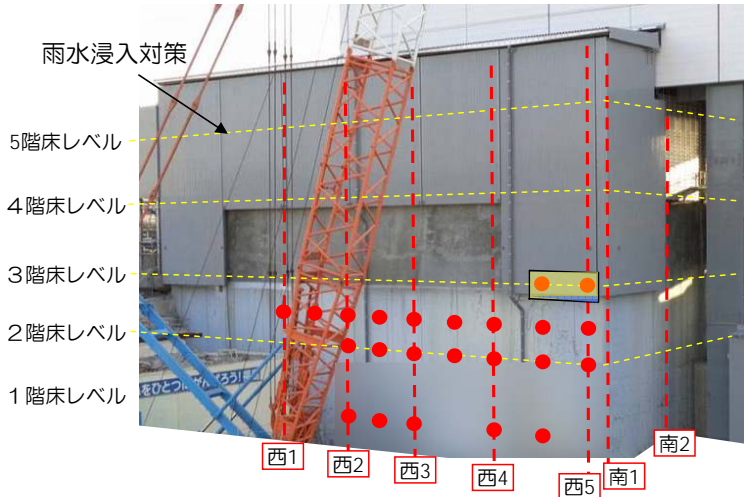
測定点

- ▶外壁面の上下に定点を設置し，光学機器により計測することで，外壁面の水平差※を確認し，変形の性状確認を行った。
- ▶南面は，燃料取り出し用カバーと干渉するため，測定対象から除外する。
- ▶西面3階レベルの2点は，原子炉建屋の雨水浸入対策と干渉したため，測定対象から除外した。

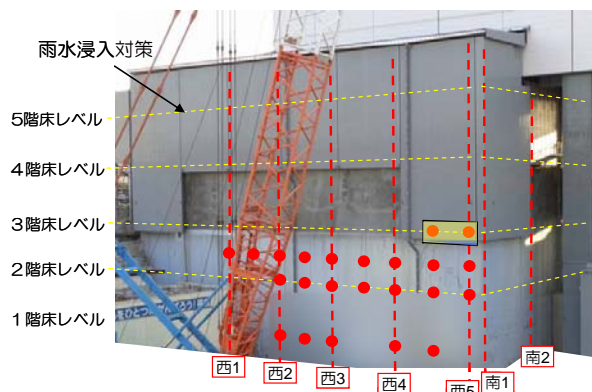
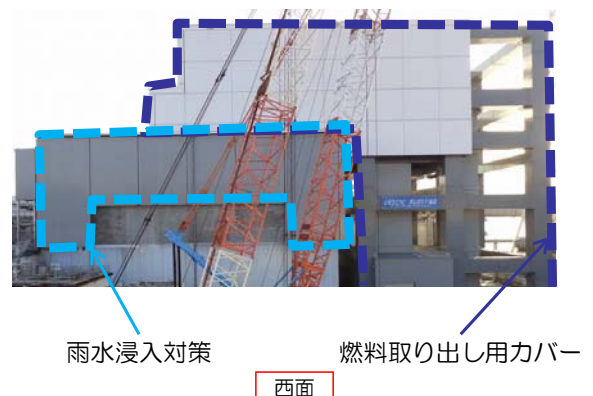
- ▶ 水平差は、第1～6回目とほぼ同様の値となっている。
- ▶ 前回計測結果と若干の差が生じているのは、光学機器の計測誤差が±2mm程度であり、水平差で最大約4mmの誤差が生じる可能性があることや、コンクリートの熱膨張（熱膨張係数約 $7\sim 13 \times 10^{-6}/^{\circ}\text{C}$ ）により、8月と11月の月平均気温差で約5～9mmの差が生じる可能性があることが考えられる。
- ▶ 南面および西面の一部の測定点は、燃料取り出し用カバー、雨水浸入対策として設置したパネルと干渉するため、測定対象外としている。ただし、西面の測定結果および他の3項目の点検結果に有意な変化がないことから、南面の外壁についても有意な変化はないと類推している。

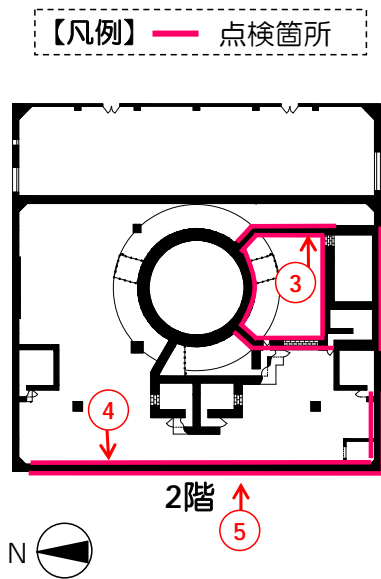
▶目視点検の結果、これまでの点検結果と同様に、1mm以上のひび割れや鉄筋腐食の可能性のあるひび割れは確認されなかった。

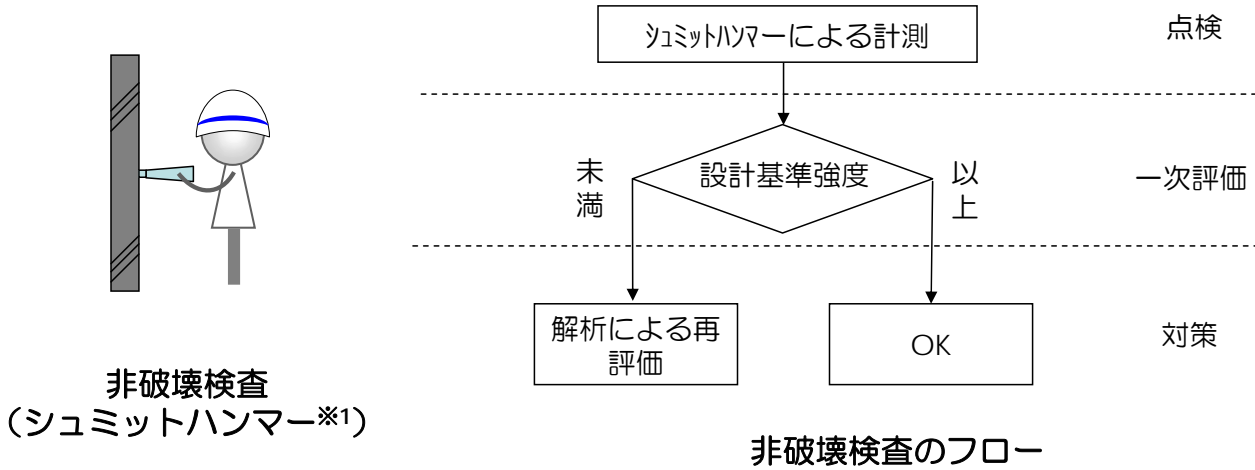
▶非破壊検査（シュミットハンマー※1）により，躯体のコンクリート強度を測定し，設計基準強度以上であるか確認を行った。

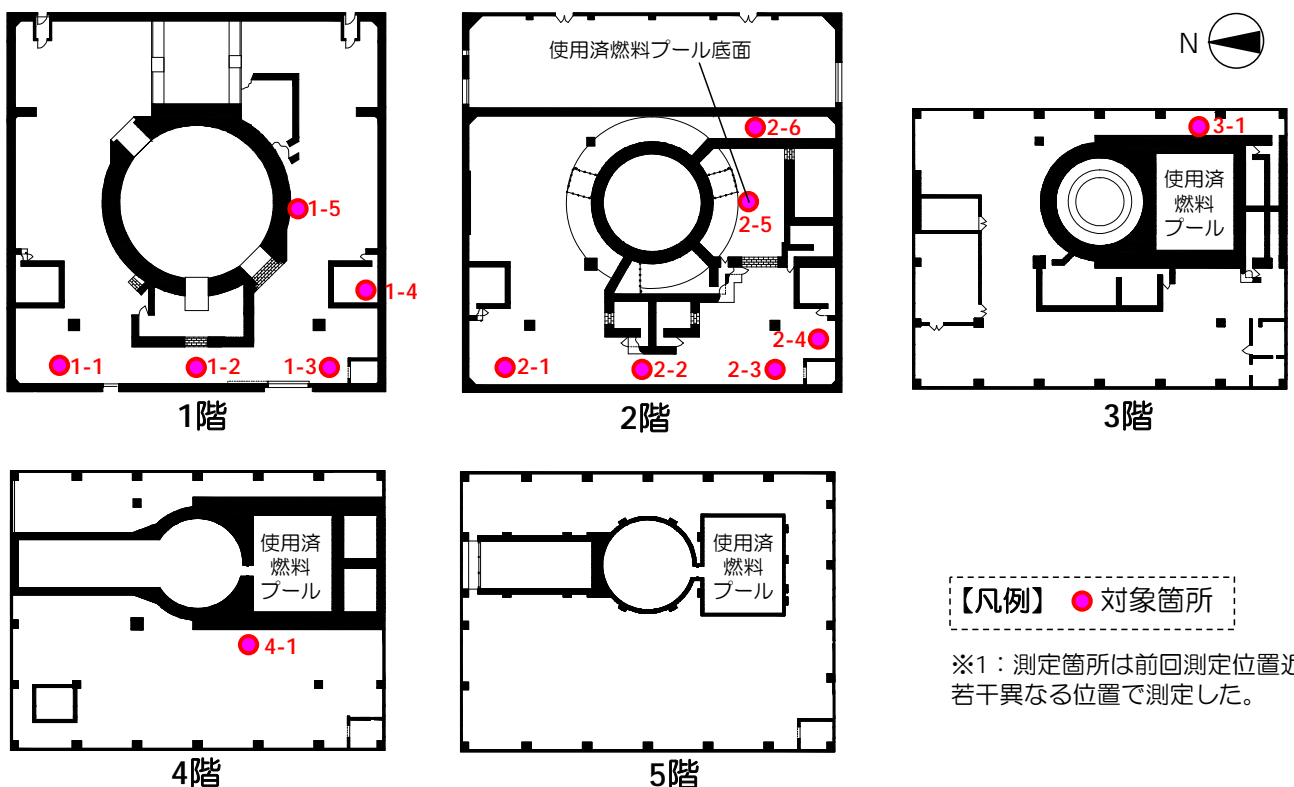
▶コンクリートの強度確認対象箇所※1を下図に示す。

▶コンクリート強度確認の結果、これまでの点検結果と同様に、全ての測定箇所設計基準強度以上（22.1N/mm²）であることを確認した。なお、測定箇所は前回の位置と若干異なること及びシュミットハンマーの測定誤差※1を考慮すると、今回の測定結果は前回と比べても大きな差はなく、強度変化はないと考える。
