汚染水に関わる現場進捗状況

平成26年1月20日
東京電力株式会社

(4) タンク堰からの漏えい事象について

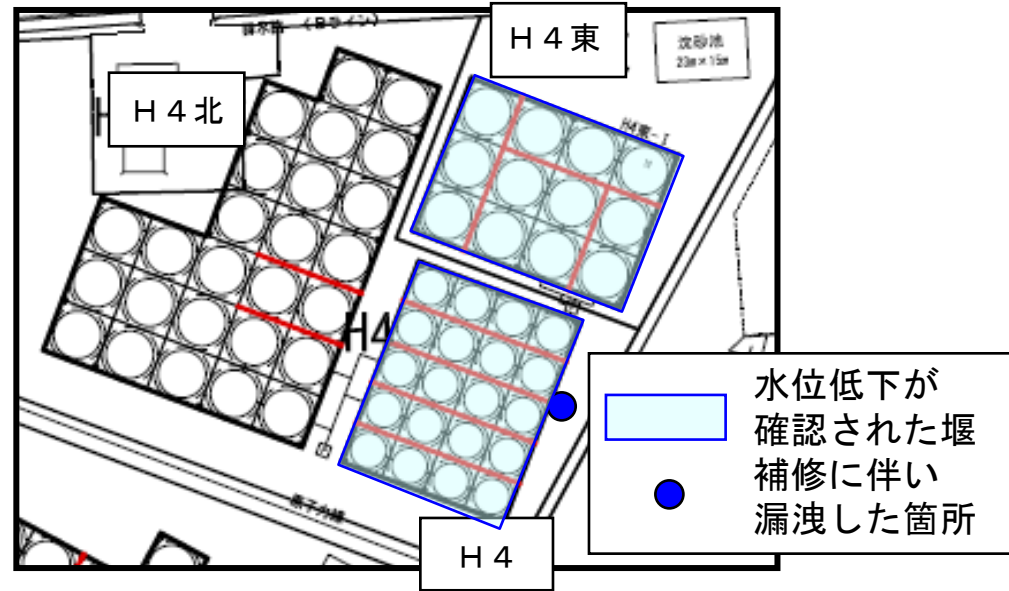
- H25年12月24日に、アスファルト系シールが施工された基礎目地部からの漏洩が原因と考えられるH4・H4東エリアの堰内の水位の低下が確認された
- H4北エリアを含めて、基礎目地部のアスファルト系シールを水中エポキシパテにて補修した
- なお、H25年12月25日に、H4エリアにおいて、目地部の補修中にシール材を剥がしたことが原因と考えられる漏洩を確認されたため、速やかに当該部を水中エポキシパテにて補修

目地部のアスファルト系シール (H4東)

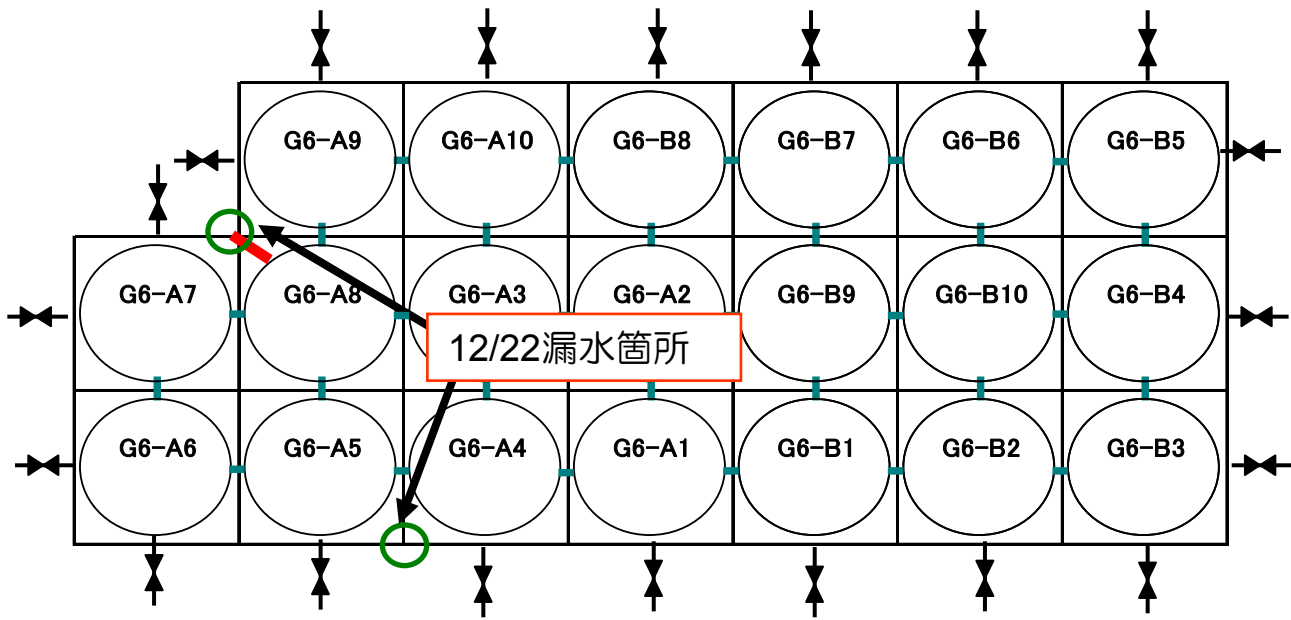
- H25年12月22日に、G6北エリアにおいて、堰底部のひび割れからの漏洩が確認された
- 漏洩の原因は、ひび割れの開口によるものと考えられ、水中エポキシパテにて補修した

【G6北 北東角部のひび割れからの漏洩】

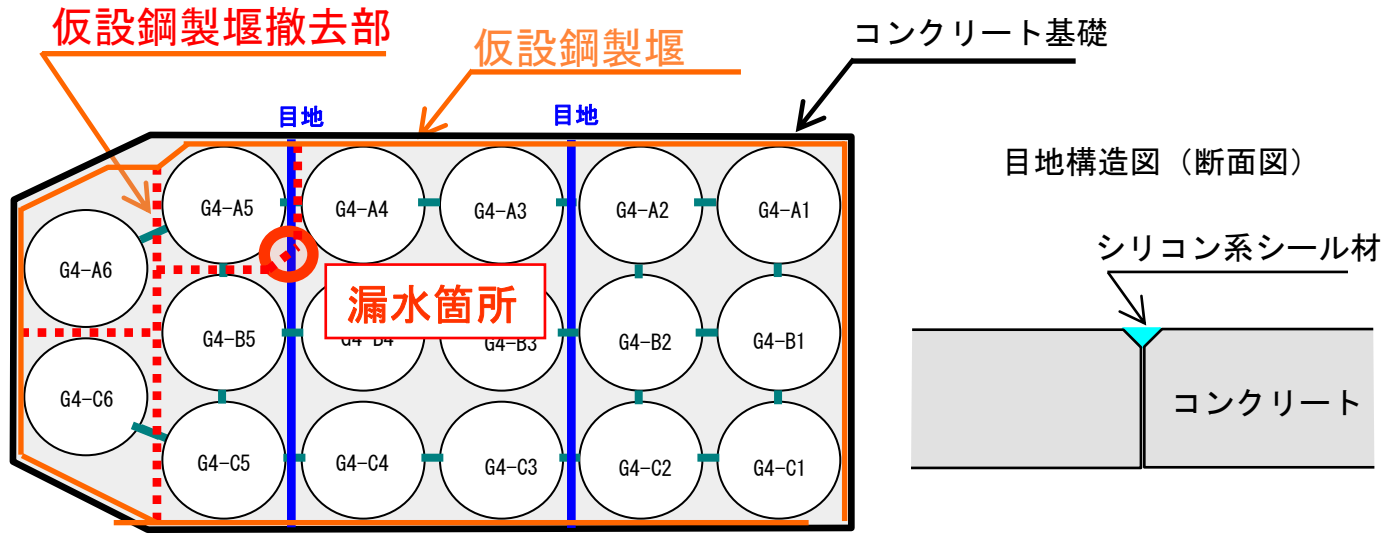
- G4南エリア堰内の仮堰撤去に伴い、目地部のシリコン系シール材が損傷（幅約30cm）し、堰からの漏洩が発生（確認日：1/12）
- 速やかに堰内の水を移送するとともに、損傷部を水中エポキシパテにより補修し、漏洩が停止したことを確認

シリコン系シール材損傷状況
