福島第一原子力発電所4号機使用済燃料プール内の 変形が確認されている燃料集合体の調査結果について

東京電力株式会社
平成26年1月30日

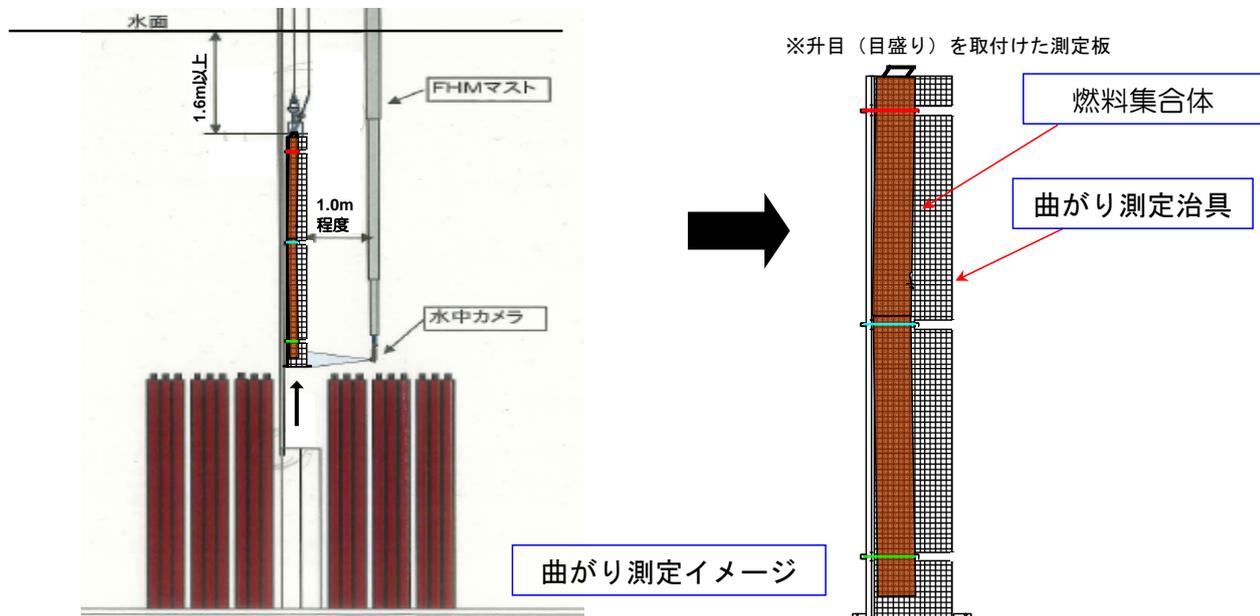
- ①曲がり燃料寸法測定治具のセット
- ②上部タイプレートの状況から燃料つり上げを行っても問題ないことを確認
- ③クレーン・チェーンブロックにより当該燃料を制御棒および燃料兼用ラックからの吊上げ
- ④当該燃料を曲がり測定治具にセットし、水中カメラにより観察

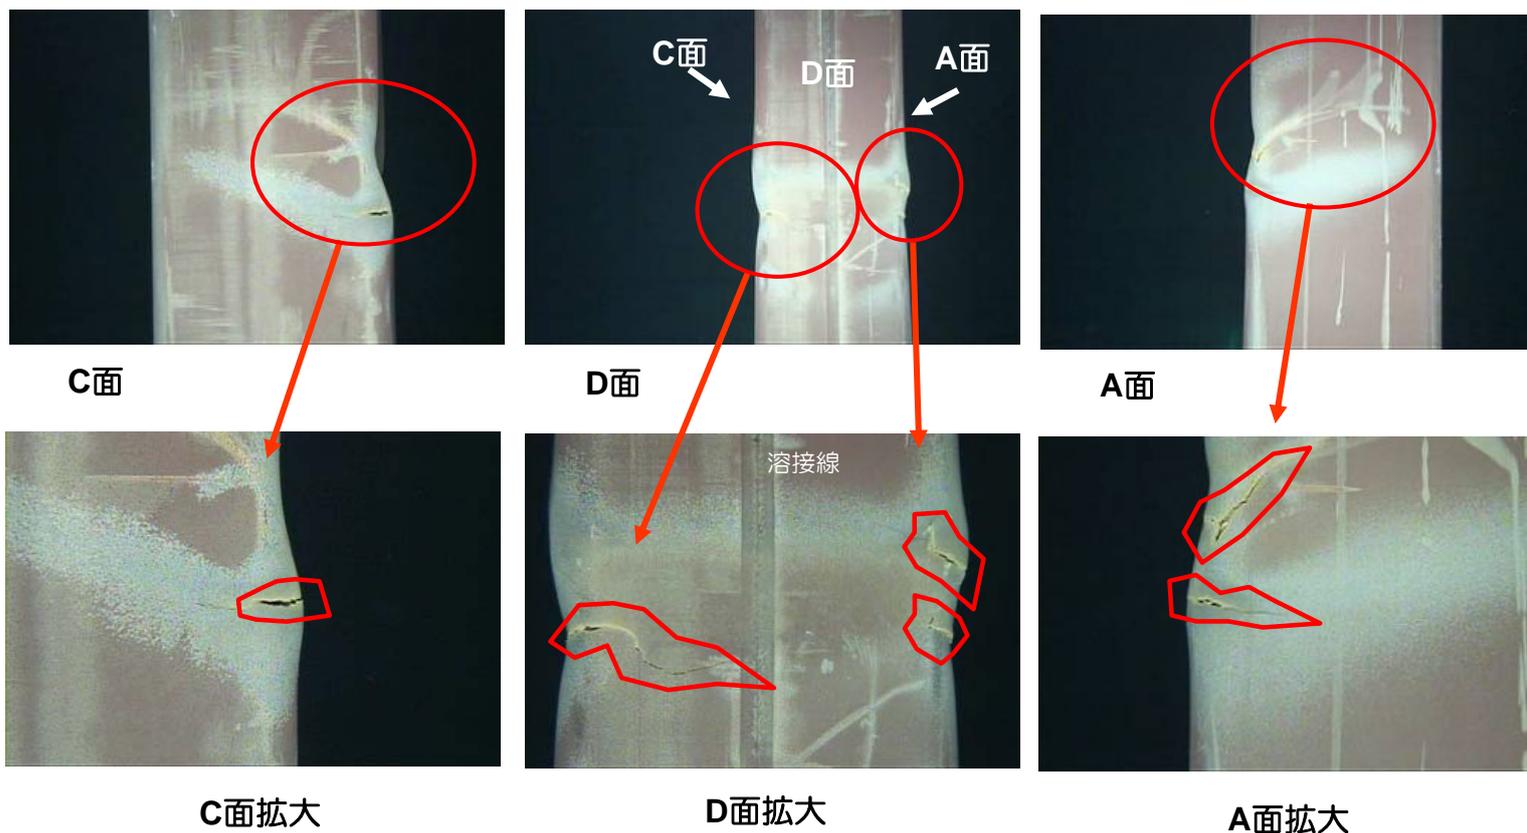
【参考】 ひびの確認について

- 当該燃料集合体の調査時に、チャンネルボックスにひびを確認※。
- 当時チャンネルボックスを変形させてしまった際に、生じたものと推定。
- なお、今回調査時の使用済燃料プール水の放射性物質濃度およびエリアモニタの線量に変化はなかった。

- D面にチャンネル着脱機の固定治具との接触跡およびへこみらしきものが確認され、その周辺にひびが確認された

- チャンネルボックスに確認されたひびは、過去の取り扱いにおいて、一時的に過大な荷重が付加されたことにより発生したものである。通常の取り扱いではチャンネルボックスには自重を超える荷重が付加されることはなく、ひびが進展するおそれはない。
- チャンネルボックスの材質はジルコニウム合金であり、耐食性に優れており、水中での保管中に腐食がひびの箇所から進展するおそれはない。なお、震災時の海水注入や温度変化を模擬し、ジルコニウム合金（燃料端栓）の腐食影響を別途試験しているが、構造上問題となる腐食は発生していない。
