H6エリアタンク上部天板部からの漏えいについて

平成26年2月24日
東京電力株式会社

1. 概要

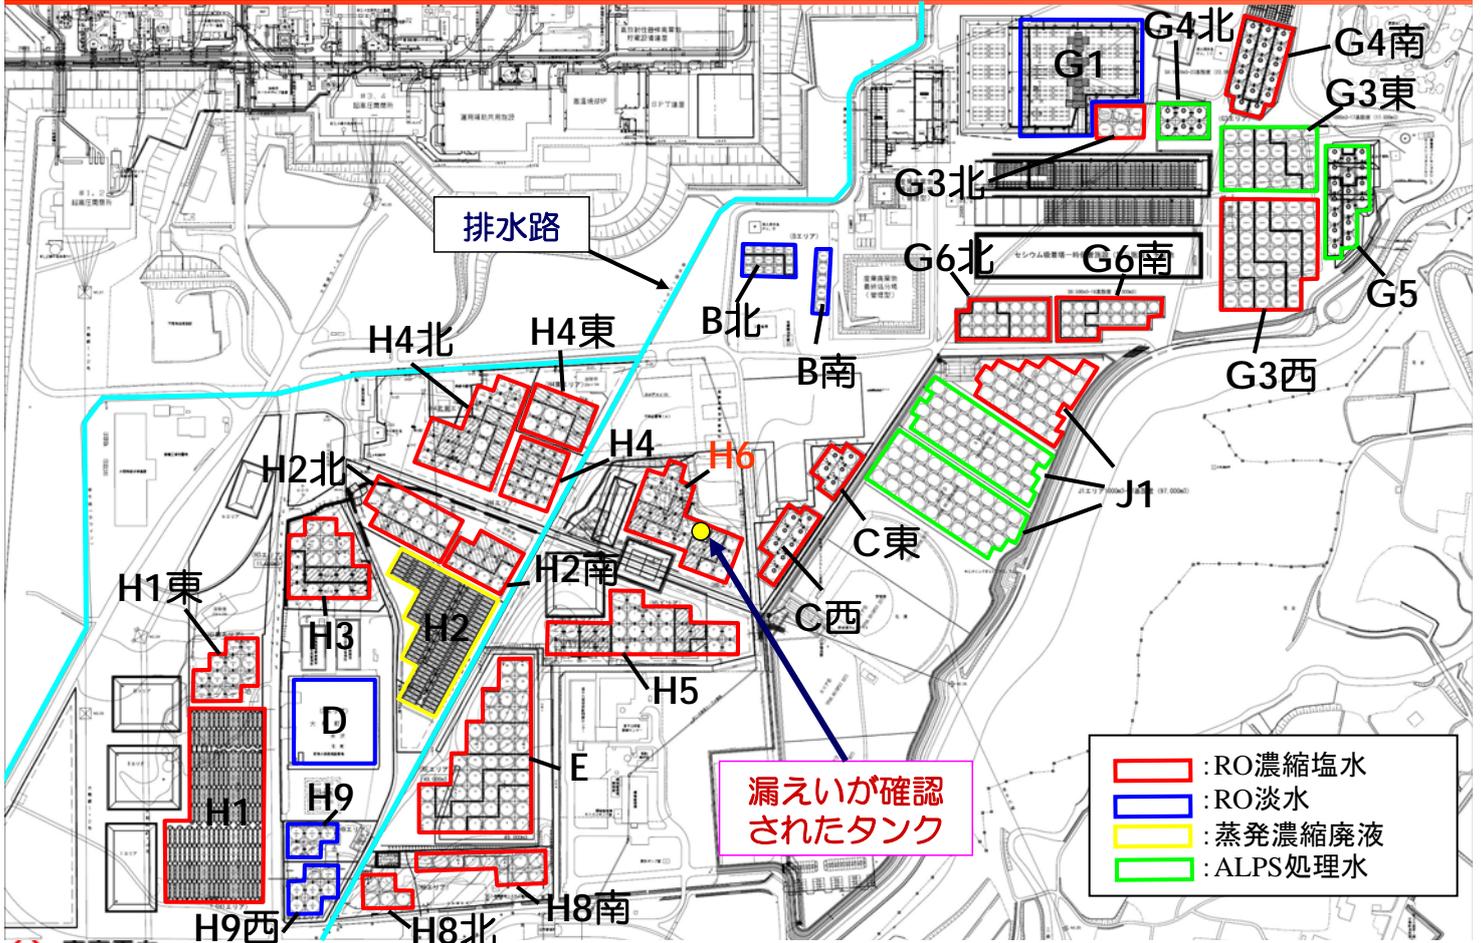
3. 漏えい発生場所

- 2月19日午後11時25分頃、タンクエリアパトロールにおいて、RO濃縮塩水を保有するH6エリアタンクの上部より水が漏えいしていることを協力企業作業員が発見。漏えいした水は、タンク上部天板部のフランジ部から雨樋を伝わり堰外へ流出していることを確認。その後当該タンク水位を下げたことで、2月20日午前5時40分頃までに漏えいが停止（滴水のないこと）していたことを確認。
- 2月20日午前0時10分頃、淡水化装置（RO）処理後の配管に接続されている3つの弁のうち2つは開いていたが残りの1つが外観上閉まっていたことを確認していた。しかし、その後の調査において「閉まっていた」弁については、特定の時間で「開状態」であった可能性が高いことが判明した。当該弁が「閉状態」であったものが、ある時点で「開状態」になっていたこと、その後「閉状態」になっていたことの原因は現時点で不明であり、今後も調査を継続する。
- 2月17日以降RO濃縮塩水をEエリアへ移送しておりHエリアへは移送していなかったが、Hエリアの当該タンクで水位計の警報が発生したことや、ポンプの起動状態とEエリアの受け入れタンクの水位傾向の監視についての反省点を踏まえ、これらの対応を見直すとともに、パトロールなどの監視強化を実施しているところ。また、雨樋から漏えい水が堰外へ流出したことから、雨樋の設計改善なども検討する。
- 2月21日までに、タンク堰外に漏えいした汚染水約100m³に対して、約42m³を回収済。また、周辺の土壌約100m³を回収済。引き続き漏えい水および土壌の回収に努める。また、近くに排水路がないこと、漏えい拡大防止策を実施していることから、海への流出はないものと考えている。

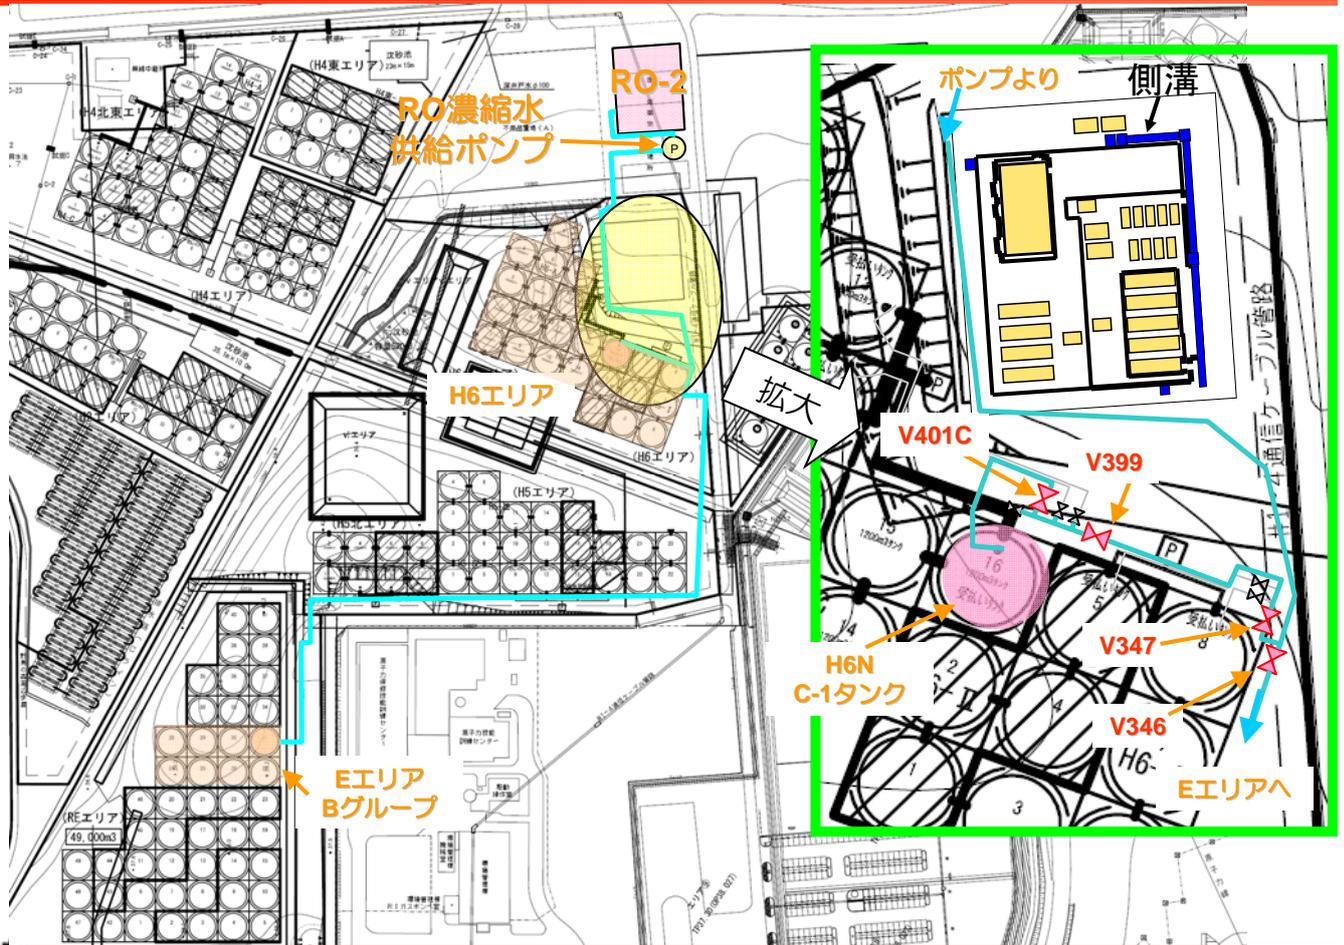
5. 弁設置位置

- V347 (H6エリアへの第一隔離弁)
 - ① 9:00～10:32 弁閉
(ポンプ運転中にH6エリアCグループ (以下、H6という) 水位計上昇なし)
 - ② 10:32～10:57 弁「閉」→「開」(推定)
 - ③ 10:57 弁開 (協力企業が当該弁の写真撮影した時刻)
 - ④ 10:57～23:00 弁開 (ポンプ運転中にH6水位計変動あり)
 - ⑤ 23:00～翌0:10頃 弁「開」→「閉」(推定)
 - ⑥ 翌0:10頃 弁閉 (当社社員確認)
 - ⑦ 翌0:10頃～ 弁閉 (ポンプ運転中にH6水位変動なし)
- V346 (Eエリアへの第一隔離弁)
 - ① 9:00～10:32 弁開
(ポンプ運転中にEエリアBグループ (以下、Eという) 水位計上昇)
 - ② 10:32～10:55 弁「開」→「閉」(推定)
 - ③ 10:55 弁閉 (協力企業が当該弁の写真撮影した時刻)
 - ④ 10:55～23:00 弁閉 (ポンプ運転中にE水位計変動なし)
 - ⑤ 23:00～翌0:10頃 弁「閉」→「開」(推定)
 - ⑥ 翌0:10頃 弁開 (当社社員確認)
 - ⑦ 翌0:10頃～ 弁開 (ポンプ運転中にE水位変動あり)
- V347及び、V346の弁開閉が生じたと推定される時間帯は、以下の通り。
 - ・ 2月19日 10:32～10:55 (10:57 (※))
 - ・ 2月19日 23:00～ 翌2月20日 0:10

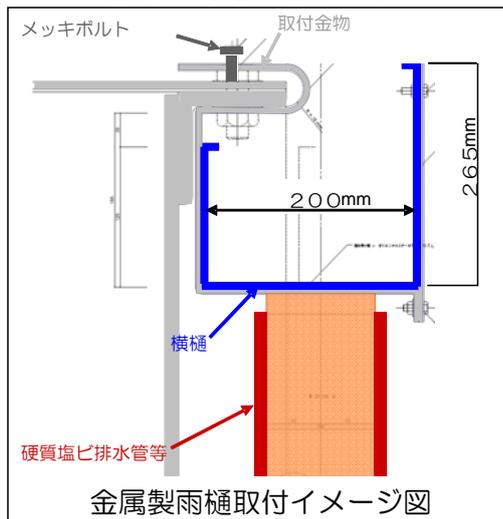
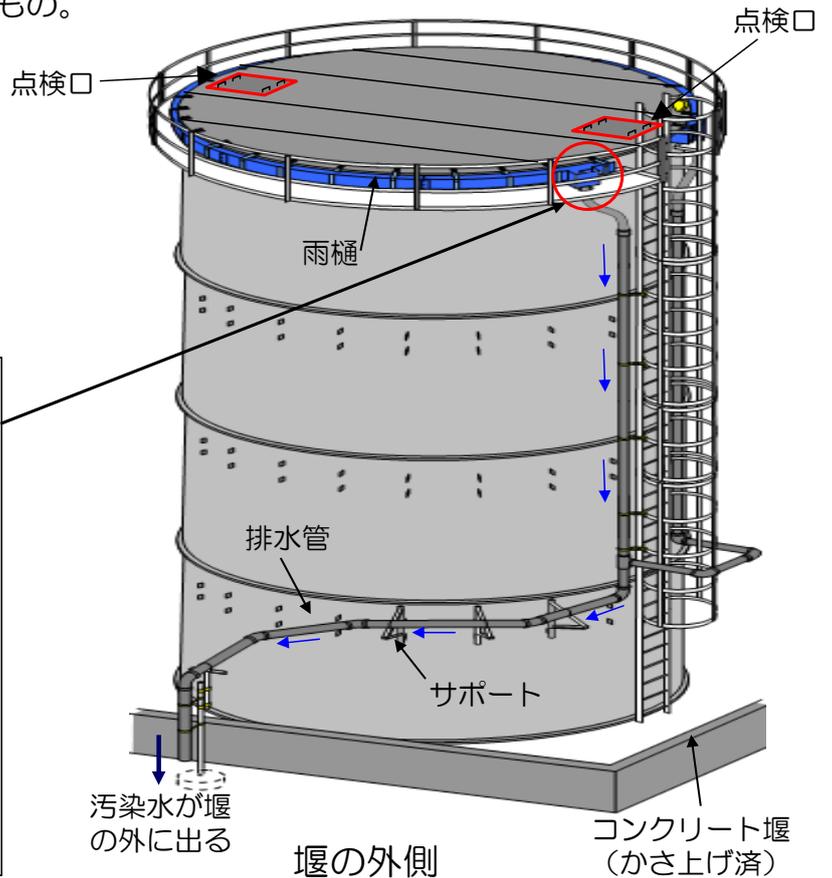
6. 漏えい水の流出経路

- 天板部から漏えいした汚染水が雨樋を伝わり堰外へ流出。雨樋は堰内の雨水抑制対策として雨水を堰外に排出する目的で設置したもの。

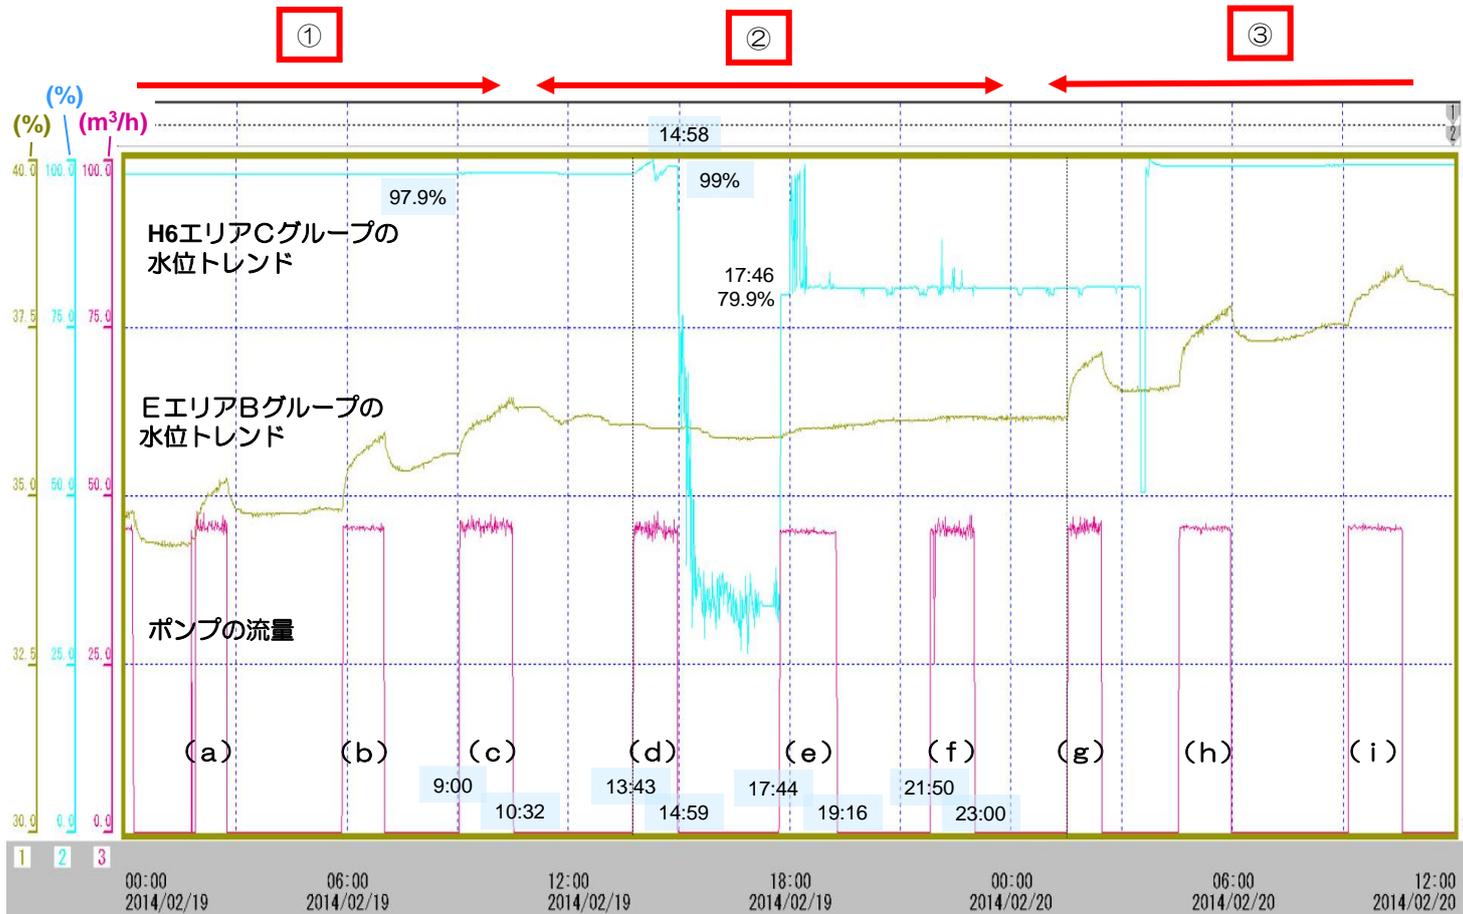
9. タンクの水位トレンドとポンプの起動状況

（※4）当該タンクの水位トレンドは、「液位高高」となった後、ハンチング、低下等の挙動を示している

- 2/19 13:40~23:00の間、RO濃縮水供給ポンプが起動中（間欠運転）にもかかわらず、当初受入中のRO濃縮水貯槽12B（Eエリア）の水位に変動がなかった。これに対して、RO濃縮水貯槽10C（H6エリア）の水位が上昇していたことから、何らかの原因で弁が操作され、この間にRO濃縮水貯槽10CへRO濃縮水が流入したと考えられる。
- RO濃縮水貯槽10Cへの移送量：RO濃縮水供給ポンプの流量と起動時間から、176m³
 - ①ポンプ起動時間（13:43~14:59）→1:16（約56m³移送）（※1）
 - ②ポンプ起動時間（17:44~19:16）→1:32（約68m³移送）
 - ③ポンプ起動時間（21:50~23:00）→1:10（約52m³移送）
 - （合計起動時間）=3:58（約4時間）
 - （タンクへの供給量）=44m³/h（ポンプ流量）×4h（ポンプ起動時間）=176m³
- RO濃縮水貯槽10Cは連結弁を閉にしていたため、H6N-C1のみ受け入れ可能な状態であった。
- 当時のH6N-C1タンクの天板までの容量：65m³（※1）
 - タンク水位（97.9%）：天板までの距離=約573mm（※2）
 - タンクの直径（約12m）より 約65m³
- H6N-C1タンク天板からの溢水量：176-65=111m³
- 堰内への流入量：雨樋水と堰内水の放射能濃度より算出し、9m³
 - 当該堰内水位は29cmであり、保有水量は約577m³
 - 【計算例】（全βの例） $577 \times 3.0E+06 / 2.3E+08 = 7.53$ 注：漏えい前の堰内の放射能量は無視
 - 上記を各核種について計算し、平均すると約9m³
- 堰外へ流出したと推定される水量：102m³

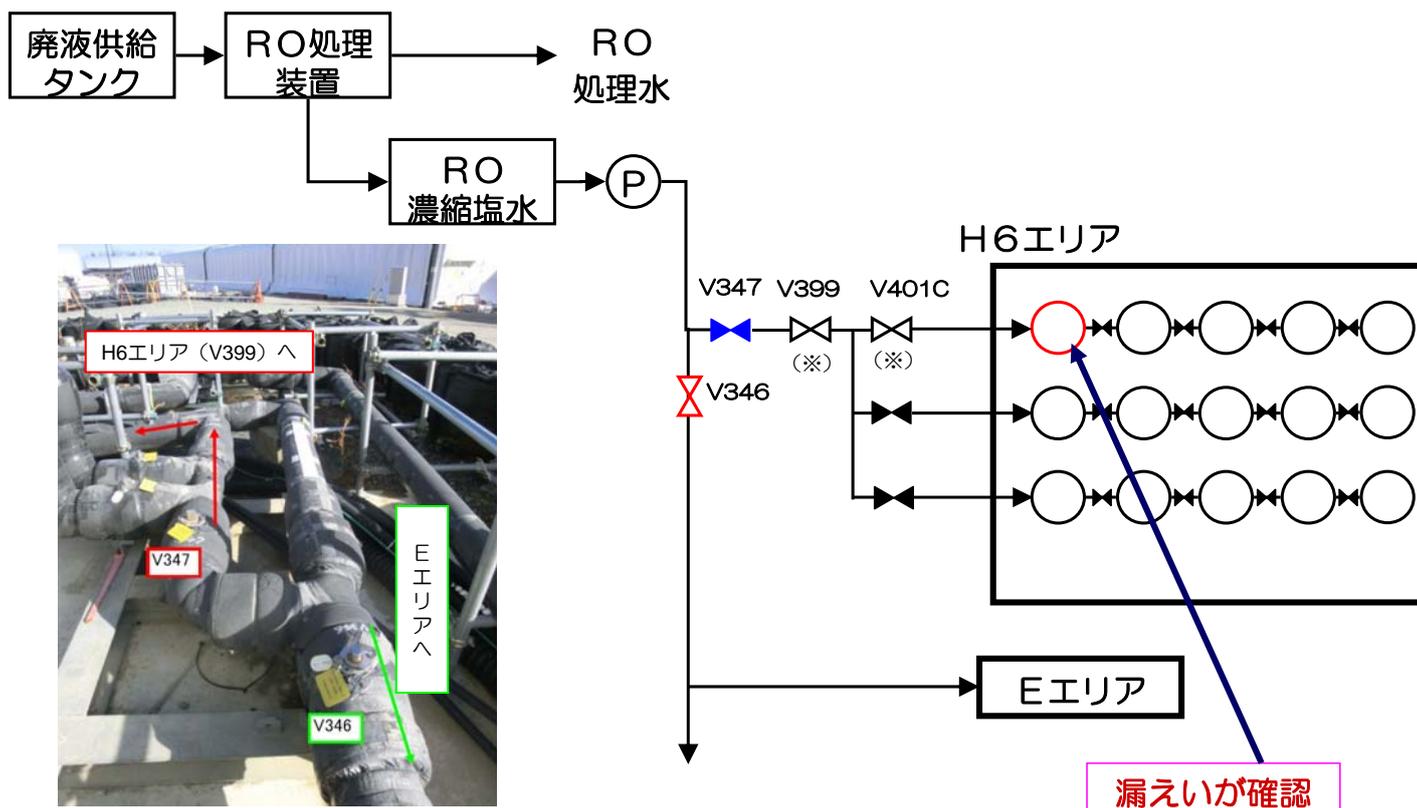
9. 1 RO濃縮塩水移送配管概略 (2月19日 状態①)

(※) V399, V401Cは、当該タンク群への再受入の可能性もあることから、作業効率の観点で、「開」とするよう当社指示。(H25.4.17)

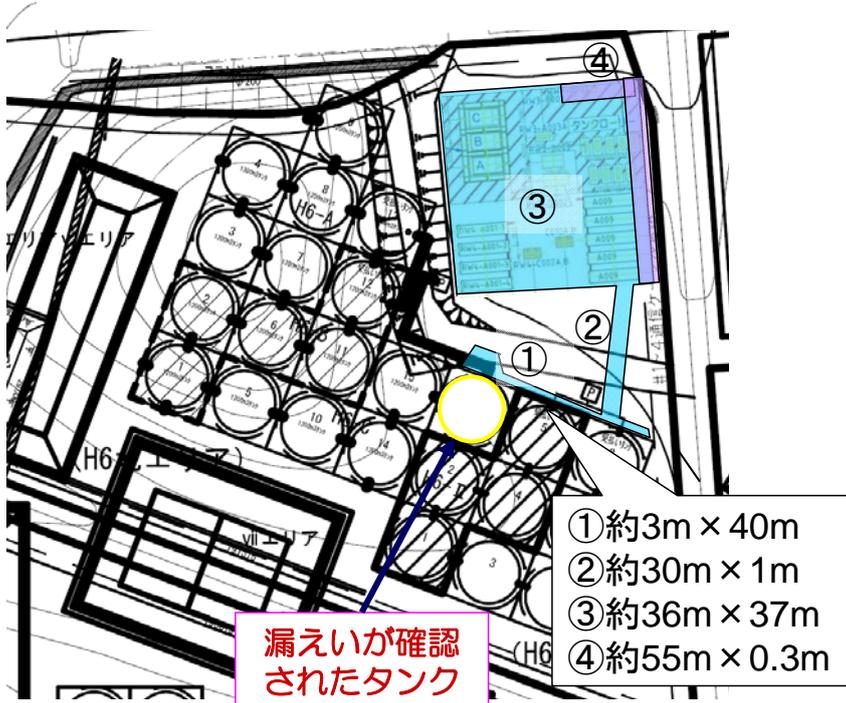
漏えいの状況 (①エリア)

①のエリアから100トン程度回収
